令和 6 年能登半島地震以降の  
志賀原子力発電所の現況について（3 月 25 日現在）

2024 年 3 月 25 日  
北陸電力株式会社  
北陸電力送配電株式会社

志賀原子力発電所  
前面の海面上での油膜確認の原因と対策

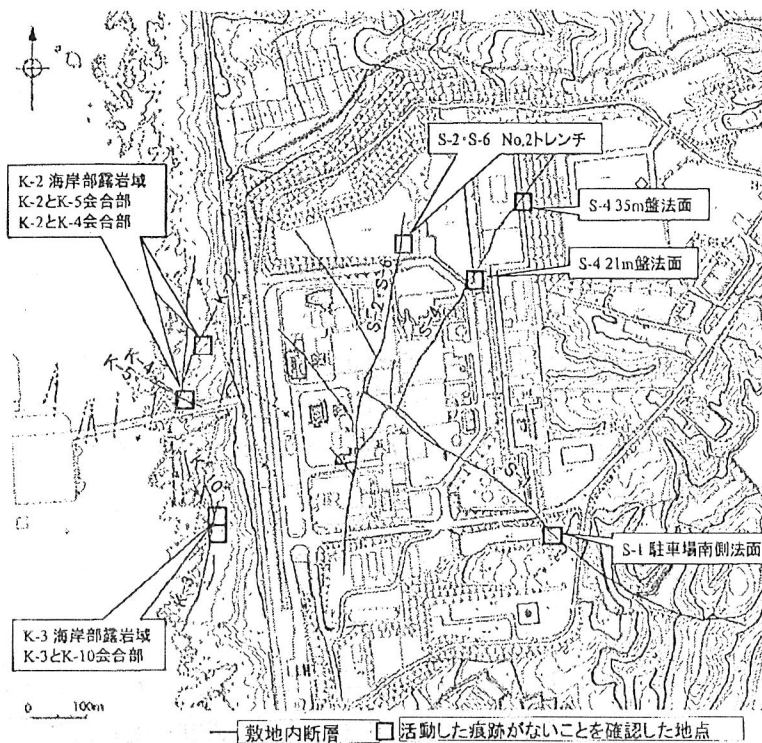
敷地内断層露頭確認位置

- ・今回の地震の後に、敷地内断層を露頭で直接確認した結果、今回の地震に伴って活動した痕跡(上載地層の変位変形、新たな割れ目やせん断面、地層の引きずり等)は認められない。
- ・よって、敷地内断層は活断層ではないとする評価に影響はない。

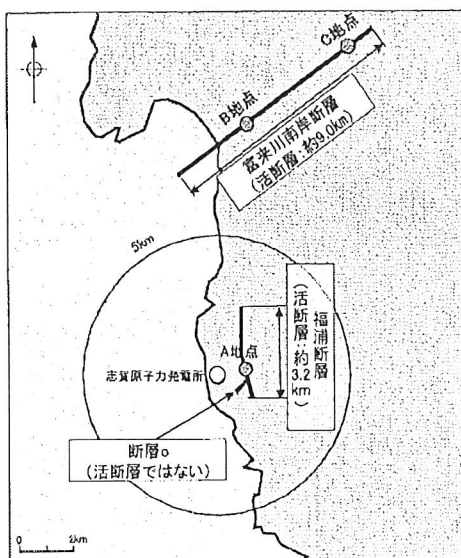
福浦断層、断層o位置図

- ・他機関により断層中央部付近で地表変状が報告されているが、断層北東部(C地点)や南西部の海岸線において、現地確認の結果、今回の地震に伴って活動した痕跡がないことから、既往の評価(活断層:約 9.0km)に影響はない。

福浦断層の破砕部は密着しており、今回の地震に伴って活動した痕跡(新たな割れ目やせん断面、地層の引きずり等)は認められない。

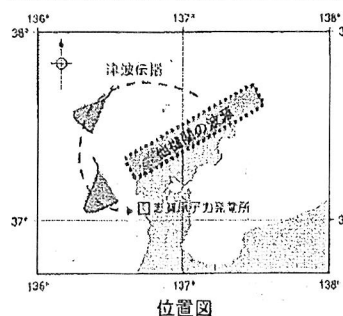
位置図

○今回新たに、「敷地前面における津波遡上高」について、他機関の波源モデルを用いた解析および痕跡調査を行った結果、約4mであることを確認した※1。

○発電所の敷地高さは 11m であり、今回の地震による津波に対する施設の安全性が確保されていることを確認した。
