美浜発電所3号機  
1次系冷却水クーラ海水系統戻り母管の調査状況

2024年10月29日  
関西電力株式会社

美浜発電所3号機（定格熱出力一定運転中）において、2024年10月5日19時頃、巡視点検中の運転員が、1次系冷却水クーラ※<sup>1</sup>の海水系統戻り母管※<sup>2</sup>3系統（A、B、C）のうち、C系統母管の2箇所に塩の析出があることを確認しました。当該箇所の肉厚測定の結果、微小な穴があり、その周辺に減肉を確認したことから、原因調査をすることとし、10月15日にプラントを停止しました。

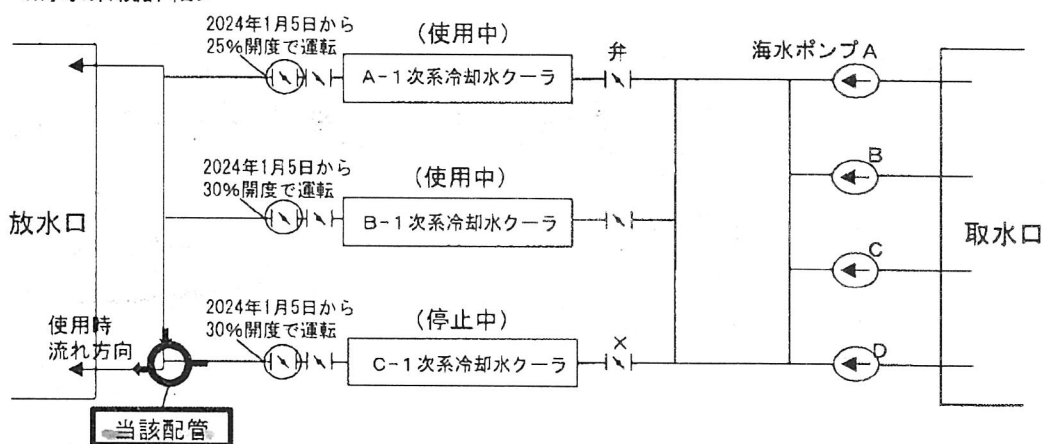
## &lt;海水系統詳細&gt;

10月16日23時45分にプラントを冷温停止状態とした後、C-1次系冷却水クーラ海水出口弁（バタフライ弁※<sup>3</sup>）下流にある当該配管（以下、T字管）の内面観察等の詳細調査を実施しました。

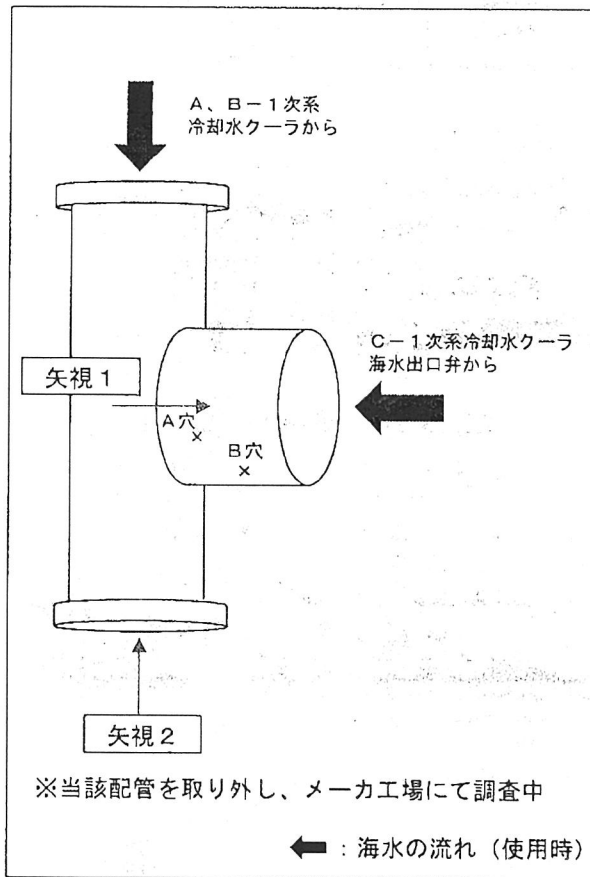
## < T字管概要図 >

T字管を取り外し、内面観察した結果、微小な穴の周辺を含むT字管上半面にライニング※<sup>4</sup>の剥離を確認しました。剥離部のT字管内表面には、凸凹状の模様や炭素鋼の腐食がありました。

┌┐ : ライニングの剥離箇所  
(減肉傾向が認められた箇所)
