## 原因究明に対する地質調査の着眼点と作業状況

## 地下水の流れに関する推察

## 現時点で推察される今後の見込み(地下水位)

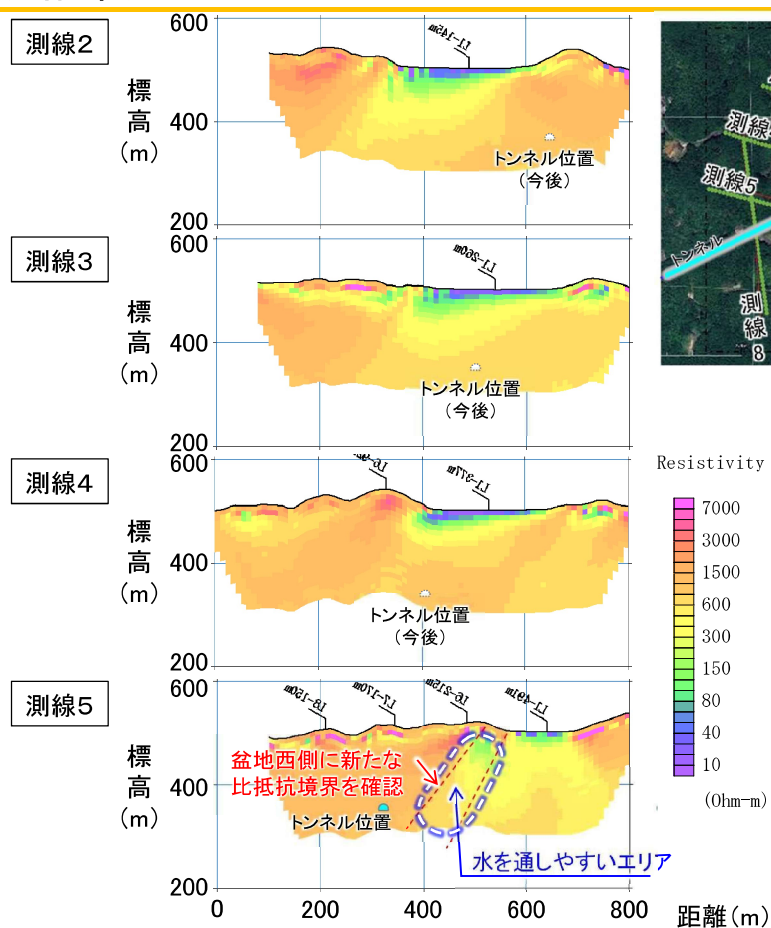
## 電気探査(解析結果)

- ① 地質調査(ボーリング調査)や電気探査による、地質の確認や断層の位置・角度
  - ・ 盆地西側に二股に分かれた比抵抗(電気の通しにくさ)の境界(断層)を確認
  - ・ 盆地南東側に比抵抗の境界(断層)を確認
- ② 比抵抗の違いによるエリアごとの透水性(水の通しやすさ)
  - ・ 二股に分かれた断層付近に水を通しやすいエリアを確認

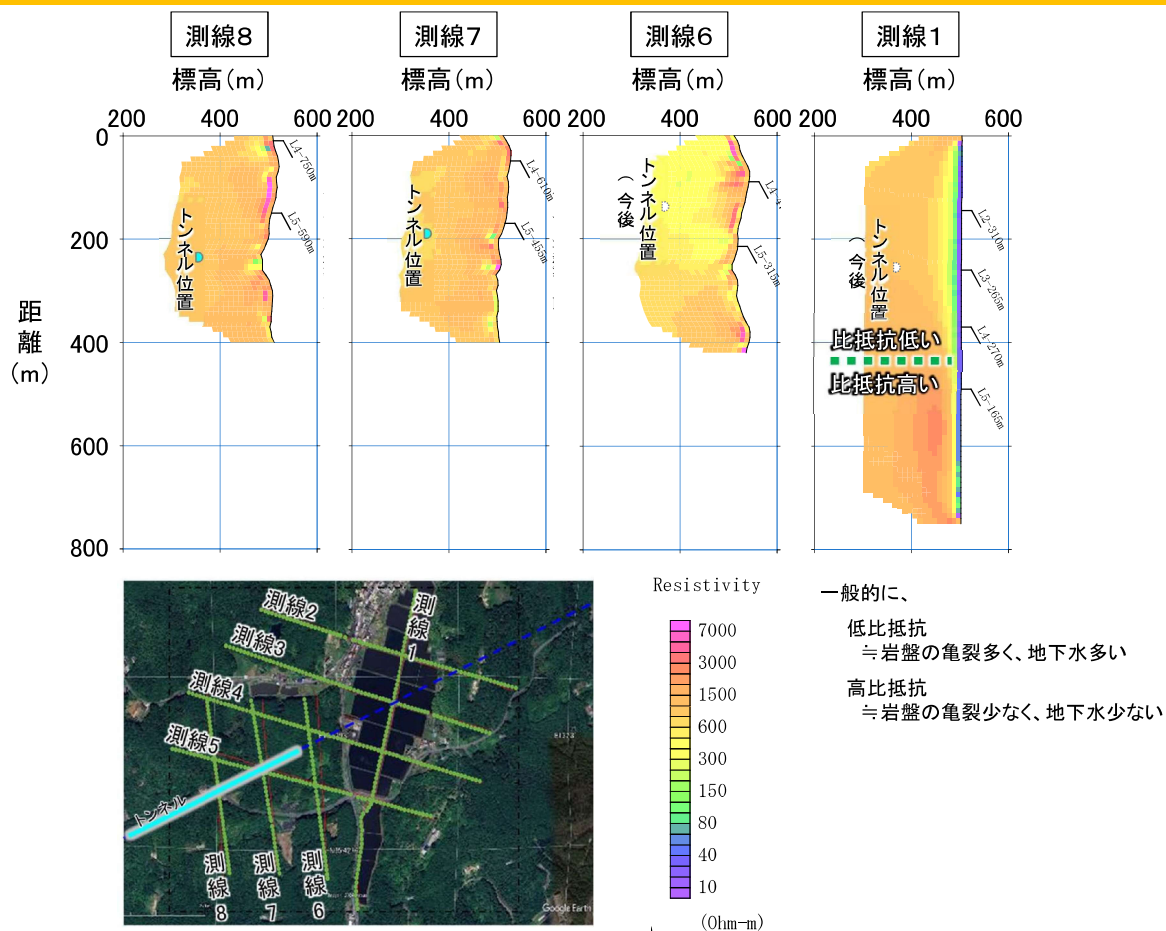
## 電気探査(解析結果)

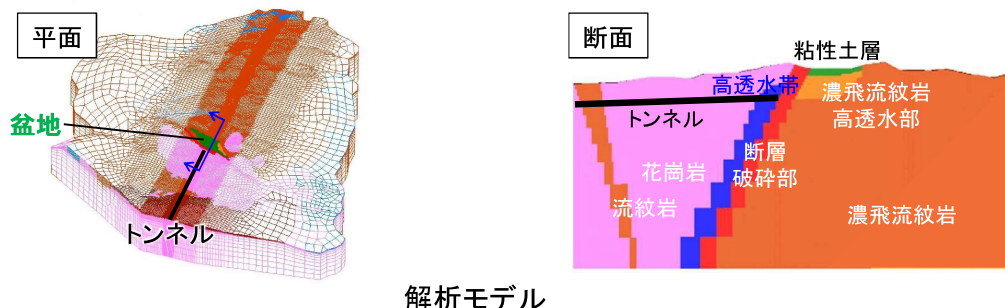
- 観測井1と観測井2の地下水位の今後の予測について、地質調査が未了であるものの、電気探査・ボーリングの結果をもとに盆地周辺の地質を想定のうえ解析モデルを作成し、暫定的に解析を行った。
- 各種地質調査の結果を踏まえ、実現象(観測井の地下水位低下)と解析結果が整合するように試行計算を繰り返し行い、透水係数を設定した。

- 節点数: 約65万点
- 要素数: 約63万個
- トンネル近傍は10mメッシュ、トンネルから離れるほど粗いメッシュに設定(約20m~200mメッシュ)
- 坑内湧水量: 約990m<sup>3</sup>/day(約11.5L/sec)
- 降雨涵養量: 多治見雨量観測所の年平均値を踏まえ設定  
1647(mm/year) × 0.3(浸透率) = 494.1(mm/year)

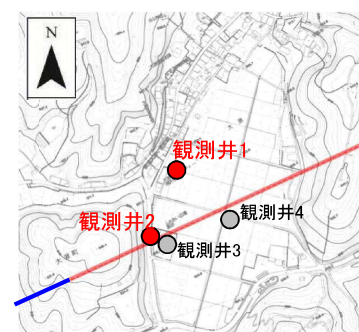
解析を行った観測井の位置

- 観測井1と観測井2の実測値と、無対策時の地下水位とがある程度整合することを確認した上で、カバーロック実施時の解析を実施した。
- 観測井1と観測井2の水位低下は、今後1年程度続き、現在より5m程度低下する可能性がある。
- 今後実施する調査等の結果を踏まえ、更に解析の精度を高めていく。

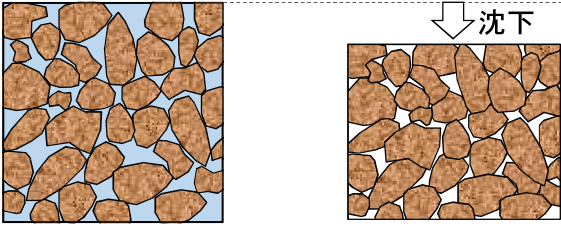
| 砂質土＝砂・礫の場合<br>(圧縮沈下のイメージ) | 粘性土＝粘土・シルトの場合<br>(圧密沈下のイメージ) |
|---|---|
| 水位低下による間隙水の減少(水色→白色)に伴い、土粒子間が詰まる。水を通しやすい地質のため、比較的短期間で沈下する。 | 水位低下による間隙水の減少(水色→薄水色→白色)に伴い、土粒子間が詰まる。水を通しにくい地質のため、時間をかけて沈下する。 |
| 現地の調査状況から、すでに圧縮沈下は終了したと想定する。<br>(現在は沈下が収束している地域) | 現地の調査状況から、現在は圧密沈下の状態にあると想定する。<br>(次頁) |
