高浜発電所3号機の原子炉起動および調整運転の開始予定

2025年5月30日  
関西電力株式会社

第27回定期検査中の高浜発電所3号機（加圧水型軽水炉 定格電気出力87万キロワット、定格熱出力266万キロワット）の原子炉起動および調整運転の開始予定等は次の通りです。

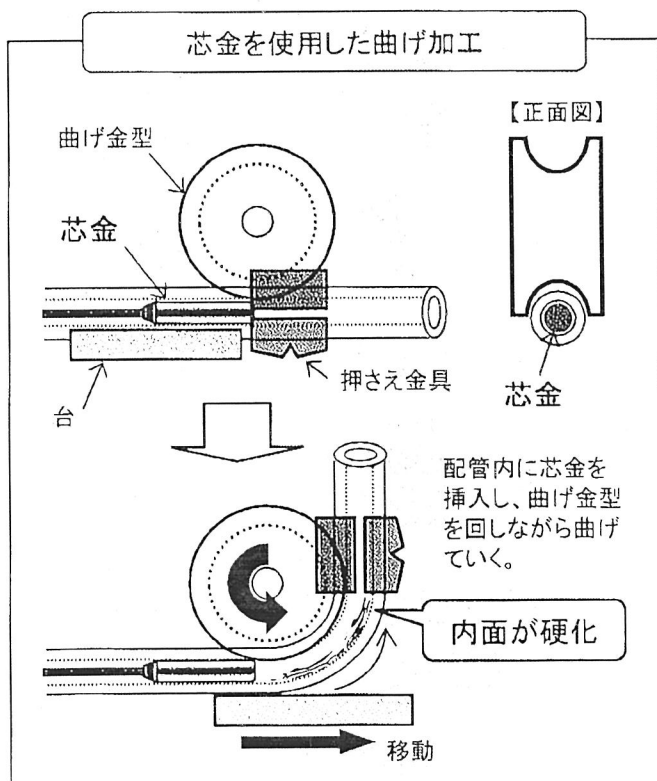
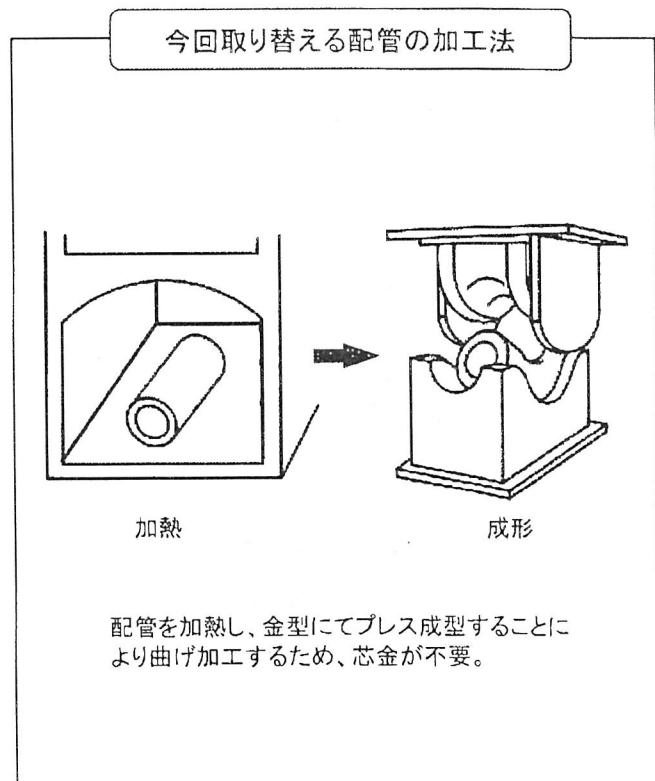
### <曲げ加工方法>

1次冷却材系統につながる曲げ配管のうち、曲げ金型で芯金※を使用し加工した配管を、曲げ加工による硬化層が生じない配管に取り替えました。これは、国外の沸騰水型原子炉(BWR)プラントにおいて、芯金を使用して加工した配管の内面で応力腐食割れが発生した事象を踏まえ、予防保全として取り替えたものです。

※配管を曲げる加工の際に、局所的な変形を抑制するために内部に差し込む金具

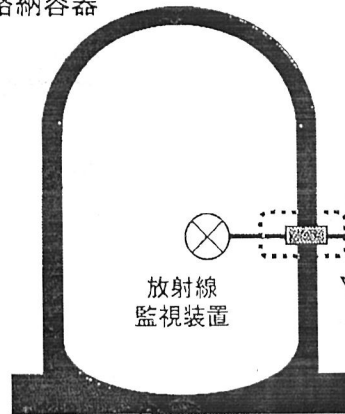
図-2 電気配線貫通部改良工事

事故時の過酷な環境下で機能要求のある原子炉格納容器内の放射線監視装置に接続されているケーブルが通る原子炉格納容器の電気配線貫通部（2箇所）について、信頼性向上の観点から、最新型式のモジュラー型の電気配線貫通部に取り替えました。

電気配線貫通部取替箇所（2箇所）

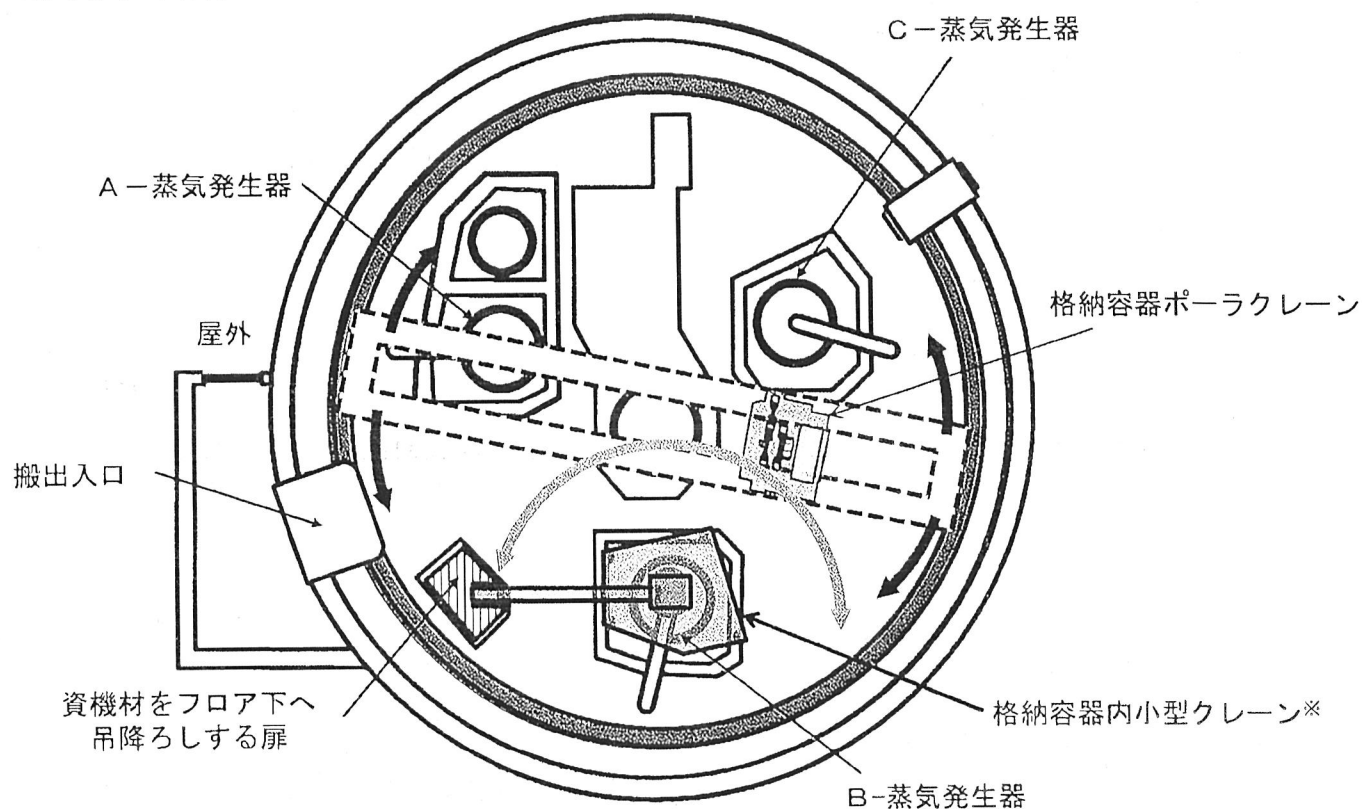
### <原子炉格納容器フロア配置図>

次回（第28回）定期検査時に予定されている蒸気発生器取替工事の先行工事として、取替作業時に干渉する格納容器内小型クレーンを一時撤去しました。
