## 1. 発生原因と影響の予測について

### ① 原因究明に対する地質調査等の結果

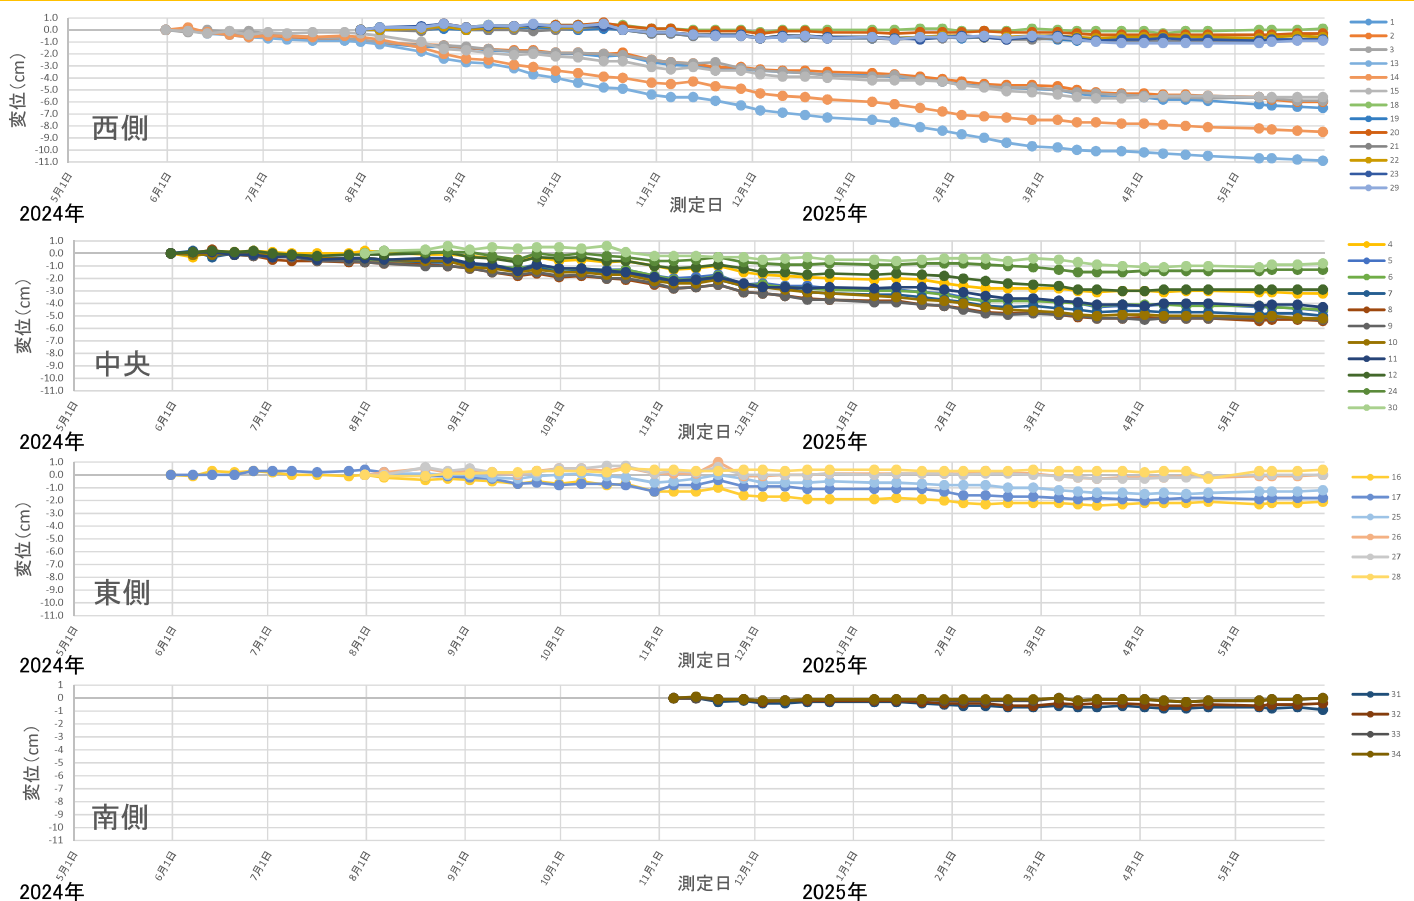
## 地表面計測結果

- ・ 前回の審査会で提示した1月14日時点と、最新となる5月28日時点の地表面計測結果を示す。
- ・ 計25地点で測定当初から0.6cm以上の低下が見られる。
- ・ 2024年9月18日から家屋調査を開始し、対象とする個人宅約60軒の調査が完了した。

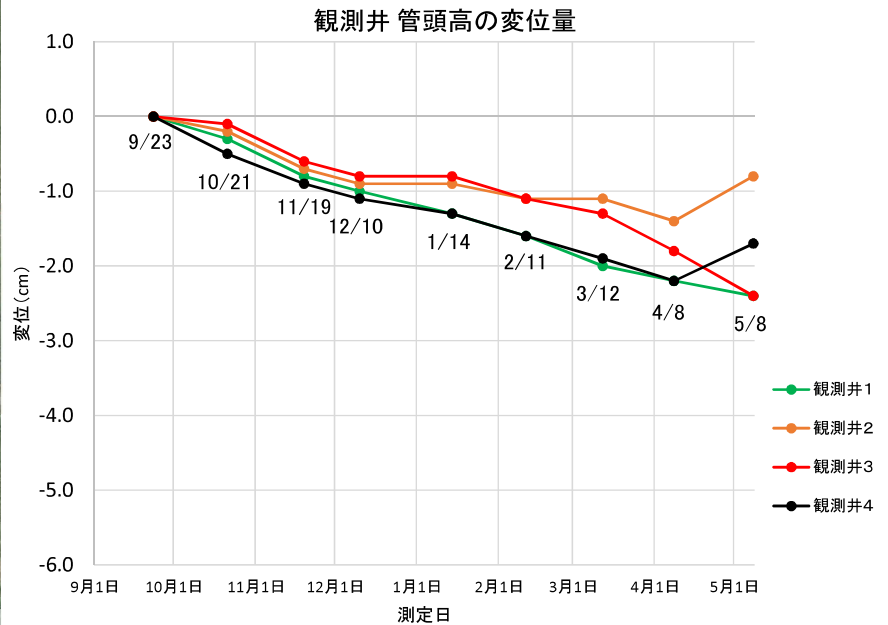
## 観測井 管頭高計測結果

- ・ 左図中の( )内の数字は、5月8日時点における計測開始日(2024年9月)※からの各観測井の管頭高の変位量を示したものである。
- ・ 計測開始以降の各観測井の管頭高の変位量(1回/月計測)は、下のグラフのとおりである。

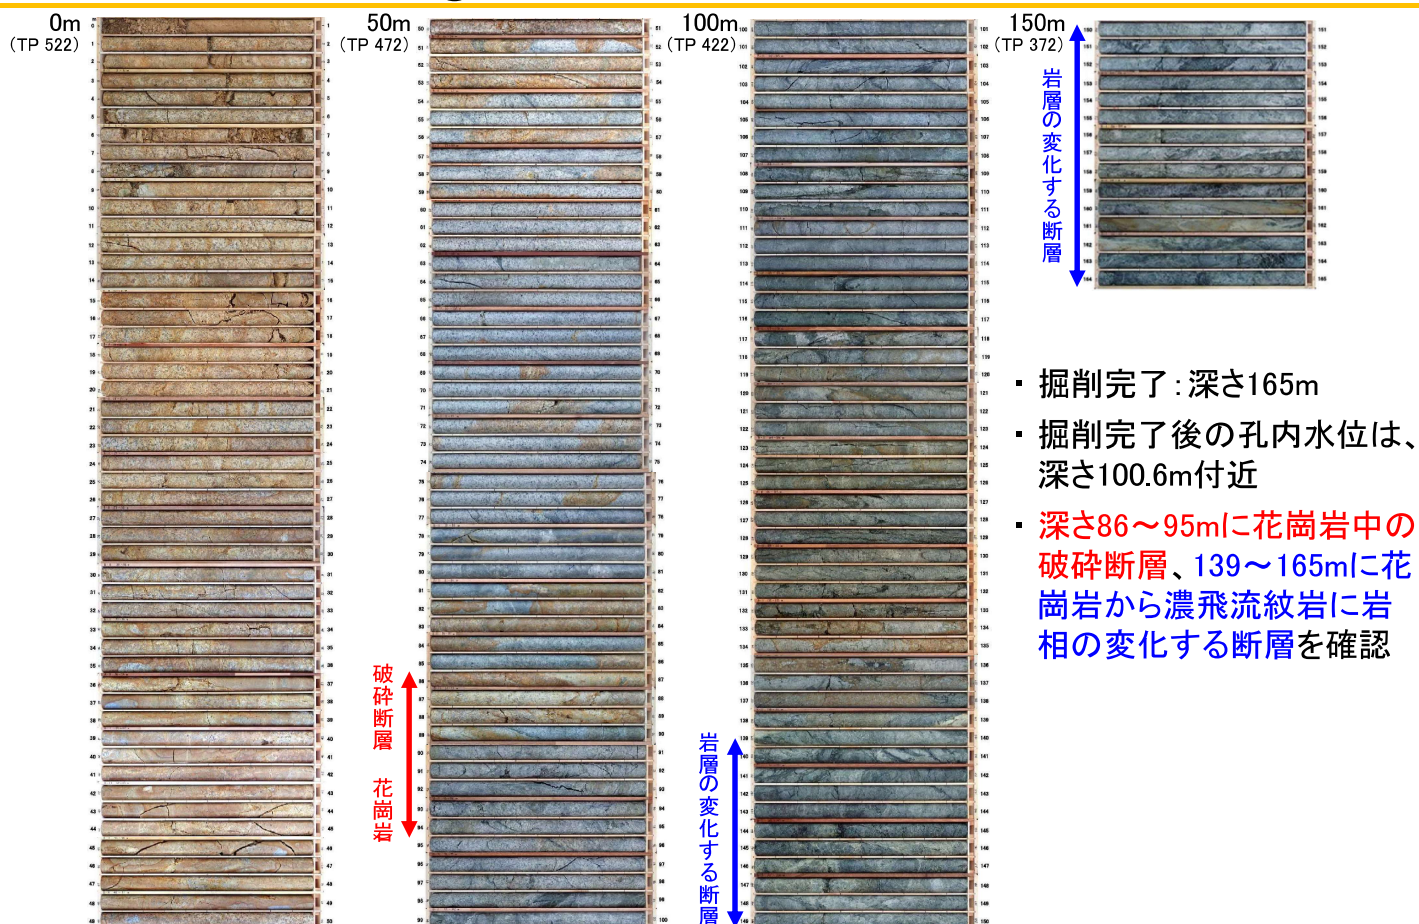
## 地質調査(ボーリング⑨)

- 各種地質調査(ボーリング、電気探査、地表踏査)、水文調査を実施し、大湫盆地周辺の地質構造や、それに伴うトンネル湧水と盆地内の地下水位低下、地表面低下のメカニズムの解明を行ってきた。
- 盆地周辺で計画した地質調査については、5月8日時点で全て完了した。
- 地表踏査や追加ボーリングにより、断層の位置や地下水の状況をより詳細に把握した。また、地表面低下に影響する湖沼性堆積物の分布についても把握した。
- 上記の調査等を踏まえ、トンネル湧水については、前回審査会で示した「断層が二股に分かれた水を通しやすい地層を通じて流れ、トンネルの湧水が発生しているものと推定される。」とした見解が概ね妥当であるものの、一部修正を加えた(後述)。

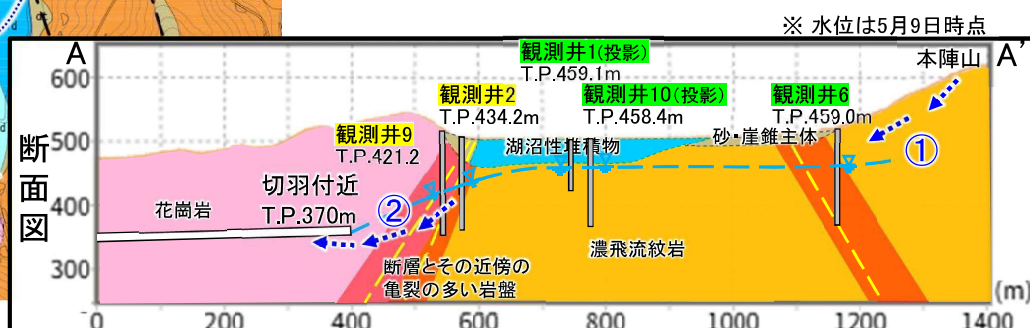
- 観測井1, 6, 10の地下水位標高は等しい。
- 観測井2, 観測井9とトンネル切羽に近づくにしたがって、地下水位が低下しています。

- ① 本陣山に降った雨が斜面から地下へ浸透、大湫盆地内の湖沼性堆積物や濃飛流紋岩中に涵養。
- ② トンネル掘削により亀裂の多い花崗岩に含まれる地下水を引き込んだことから、断層を通じて盆地内に涵養されていた地下水が流れ込んだ。

その結果、盆地内の地下水が低下し、共同水源等で使用されていた井戸の湧水を引き起こした。
