高浜発電所 4 号機の定期検査状況  
(蒸気発生器伝熱管の渦流探傷検査結果等)

2025年7月23日  
関西電力株式会社

## 高浜発電所4号機のSG伝熱管のECT結果

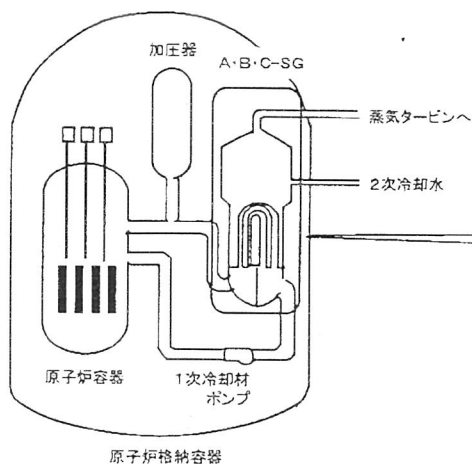
系統概要図

その結果、C－SG の伝熱管 2 本について、いずれも管支持板部付近に外面（2 次側）からの減肉とみられる有意な信号指示<sup>※3</sup>が認められました。また、A－SG の伝熱管 1 本および C－SG の伝熱管 1 本の高温側管板上部に内面（1 次側）からの割れとみられる有意な信号指示が認められました。

なお、有意な信号指示が認められた伝熱管 4 本については、高温側および低温側管板部で施栓し、使用しないこととします。

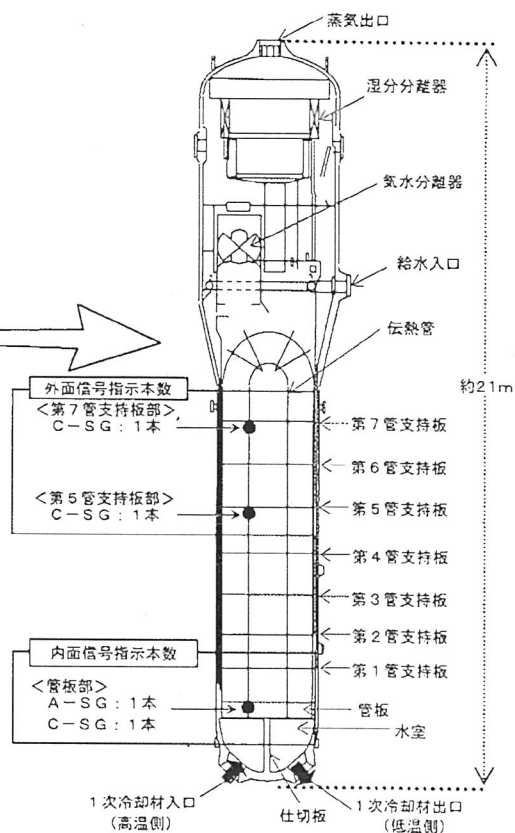
SGの概要図

伝熱管の外面減肉については、2018 年以降、高浜発電所 3 号機および 4 号機の定期検査においても同様の事例が発生しており、原因はスケール<sup>※4</sup>による摩耗減肉と推定しています。

また、伝熱管の内面割れについては、これまでも類似箇所に同様の事例が発生しており、原因は応力腐食割れによるものと推定しています。このため、過去の調査結果の確認や運転履歴の調査を実施する予定です。

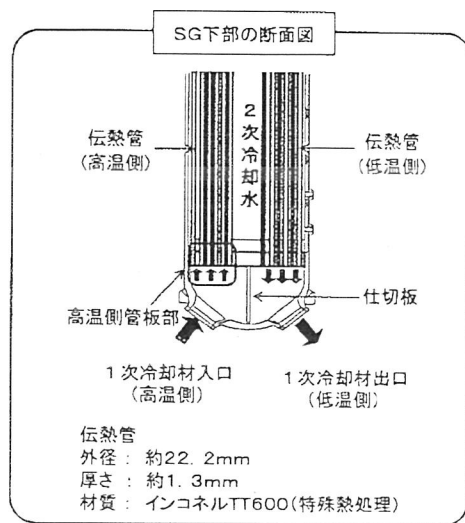
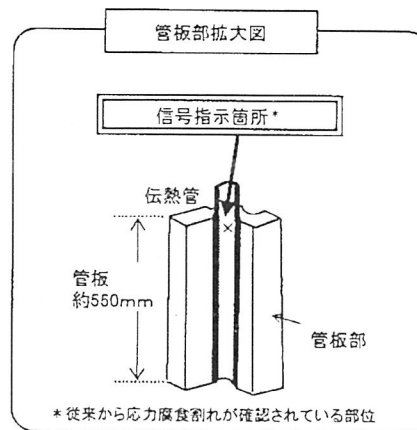
- : 今回外面減肉指示が認められた位置 ( 2本 )
- ◆ : 今回内面に指示が認められた位置 ( 1本 )
- ⊙ : 既施検管(外面減肉) ( 13本 )
- : 既施検管(拡管部応力腐食割れ) ( 13本 )
- : 既施検管(拡管部応力腐食割れ以外) (110本)

- ◆ : 今回内面に指示が認められた位置 ( 1本)
- : 既施検査(外面減肉) ( 9本)
- : 既施検査(拡管部応力腐食割れ) ( 8本)
- : 既施検査(拡管部応力腐食割れ以外) (129本)

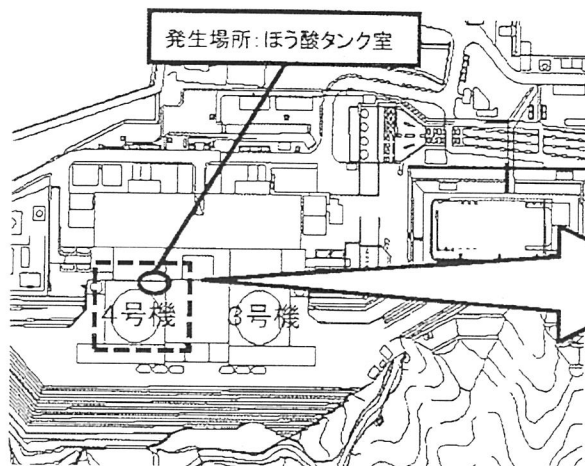
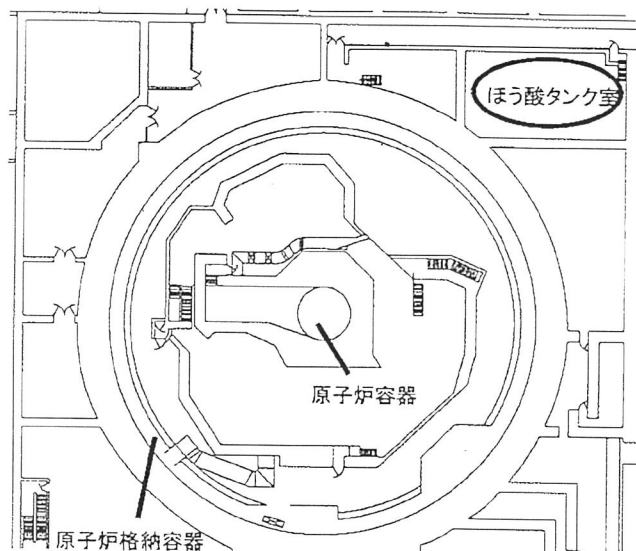
## 発生場所

原子炉補助建屋（管理区域内）において、7月21日11時00分頃、Aほう酸タンク※6内に設置していた足場の解体作業中の作業員が、高さ約1.5mの足場板に腰かけ、タンク床面に降りようとした際、右手で掴んでいた足場材（単管）の接続金物が緩んでいたため単管が外れ、体勢を崩し前かがみで転倒しました。

その際、右脇腹を打ち付けたが、特に痛みを感じなかったため作業を継続していました。しかし、翌日7月22日に右脇腹に痛みを感じたことから病院で診察を受けた結果、約1～2週間の入院加療を要すると診断されました。
