## 令和7年度に建設工事で発生した事件事例（飛来物・落下物事故） 1-1

### 【事故概要】

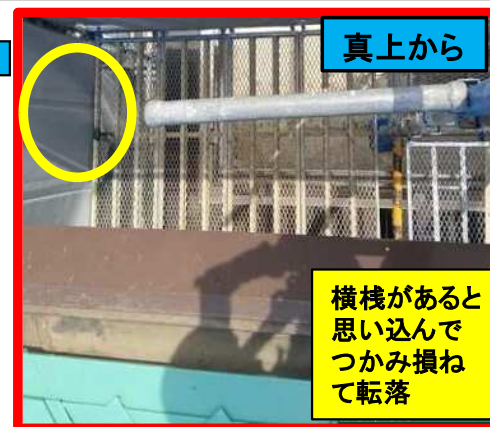
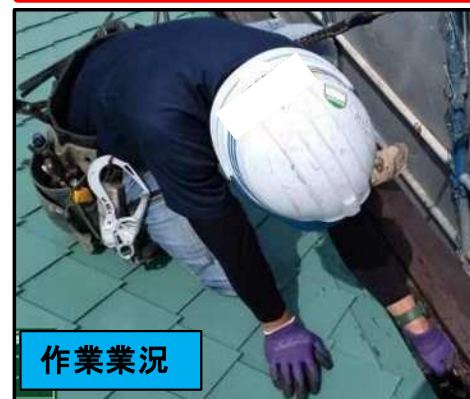
【被害状況】 業者人身 右橈骨遠位端骨折

- ・安全教育を実施。
- ・作業床から工事が行えるように、足場の組み換えを行い、作業床の位置を変更。
- ・外部足場使用者は入場時、安全教育を受けてから作業を開始することを徹底する。
- ・墜落制止器具の使用について、啓蒙掲示物を増設する。

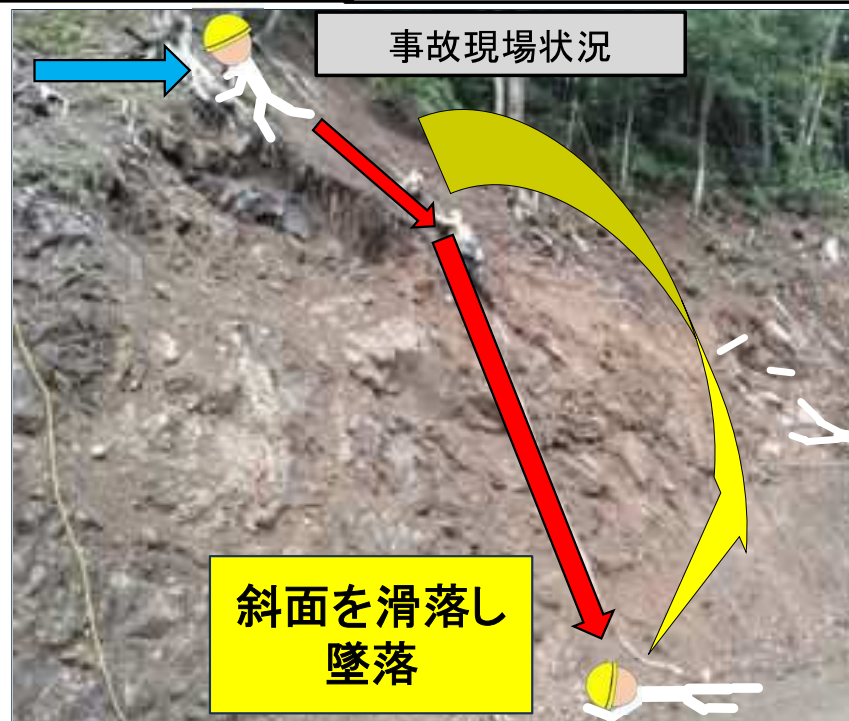
【被害状況】 業者人身 中心性脊髄損傷（頸部過伸展による受傷）、口唇裂創

- ・作業開始前の危険予知活動等では、現場の特性や潜む危険の回避方法について図面や写真等を用いて説明する。
- ・高所作業に入る前には、現場代理人及び職長（一次下請）がリーダーとなり、法面作業員全員の安全装備の装着を指差し呼称により確認する。
- ・メインロープ（親綱）設置時の墜落防止措置として、尾根部の緩斜面に準備ロープを設置する。設置位置は複数人で確認し、現場の危険要素を考慮した上で、メインロープ（親綱）、準備ロープの位置を決定する。
- ・作業は3人以上を1班とし、斜面で作業を行う者（A）、斜面で作業を行う者の安全を確認する者（B）、斜面下方の路面から作業の安全を確認する者（C）が次の工程で行う。
  - ①A、Bはロープ2本（準備、メイン）を持って、尾根部緩斜面の準備ロープ設置位置に上る。
  - ②設置位置に到着後、A及びBは再度、安全装備の装着に不備がないことを指差し呼称で確認。
  - ③Aは準備ロープを立木に括り付け、Bが指差し呼称でその状況を確認後、Aは安全装備を準備ロープに接続。Bは指差し呼称で接続状況を確認。
  - ④Aは準備ロープで降下し、メインロープ（親綱）を立木に括り付ける。その間、Bはメインロープ（親綱）の設置位置、Cは路面上からAの作業工程を確認。
  - ⑤メインロープ（親綱）の安全な設置をAとCが声掛け確認後、Aは安全装備を準備ロープからメインロープ（親綱）に移し、CによるAの接続状況の確認を受けた後、路面に向かって降下する。
  - ⑥Aの路面への着地を確認した後、Bは準備ロープを巻き上げて、残置した後に斜面を下る。

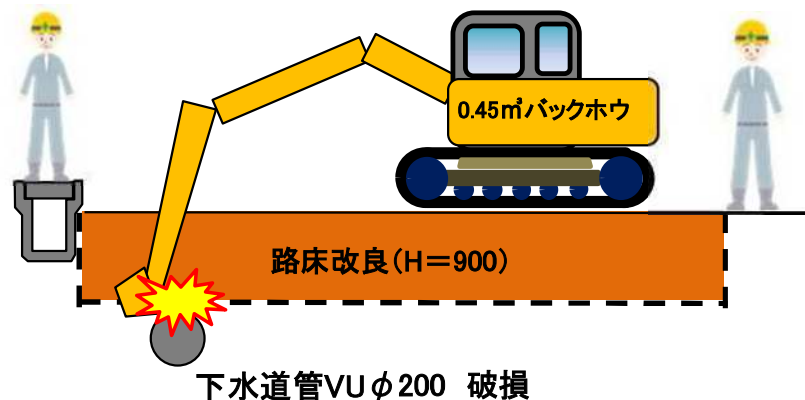
バイパス道路の路床セメント安定処理工（BH混合）の作業中、交差する市道付近に埋設されていた下水道管を破損させ、近隣の2軒を、一時下水道利用不能とした。

- ・上水道管及びガス管については事前に管理者により現地にマーキングを実施されたことから、下水道管についても現地マーキング済みであると思い込み、掘削作業を実施した。しかし、実際には下水道管についてはマーキングされておらず、埋設されている下水道管に気付かず作業を進めてしまい、バックホウで下水道管を損傷させた。
- ・マンホール蓋を開けて管路の方向を確認する等の調査を実施すべきであったが、現地では、ほぼすべてのマンホール蓋がバイパス歩道内に設置してあったため、下水道管は、掘削作業範囲には埋設されていないと思い込んだことにより、調査を実施しなかった。しかし、実際には下水道管は掘削作業範囲に接続しており、埋設されている下水道管に気付かず作業を進めたことで事故が発生した。
- ・当該事故は埋設状況が明らかでないにもかかわらず、埋設物管理者と埋設物の確認を怠ったことにより、事前の埋設占用物の情報収集が十分でなかったことが原因である。

- ・地下埋設物の事故防止マニュアルに基づき、埋設物管理者と埋設物の確認を実施した上で、現地のスプレーでの目印設置等現場における注意喚起を徹底する。
- ・元請及び掘削業者とで現地にて掘削作業開始日毎に地下埋設物（有無、深さ、位置等）の確認を実施する。
- ・地下埋設物近接箇所での掘削作業時には、周辺に「地下埋設物注意」の蛍光のぼり旗を設置し、当該業者への注意喚起を徹底する。
- ・毎朝、全業者が出入りする現場事務所兼休憩所出入口及び掘削作業で使用するバックホウ搭乗部に「作業前埋設物確認」のステッカーを表示し注意喚起を徹底する。
- ・本工事に携わる下請けを含めたすべての作業員を対象に、今回事故の原因及び対策に関する安全訓練教育を実施する。
- ・今後の工事においても、十分な事前の情報収集を行うとともに、地下埋設物の事故防止マニュアルに基づき、工事内容と地下埋設物が近接している箇所については、試掘の立会を要請し、管理者立会の上で試掘を行い、埋設物の確認を行う。

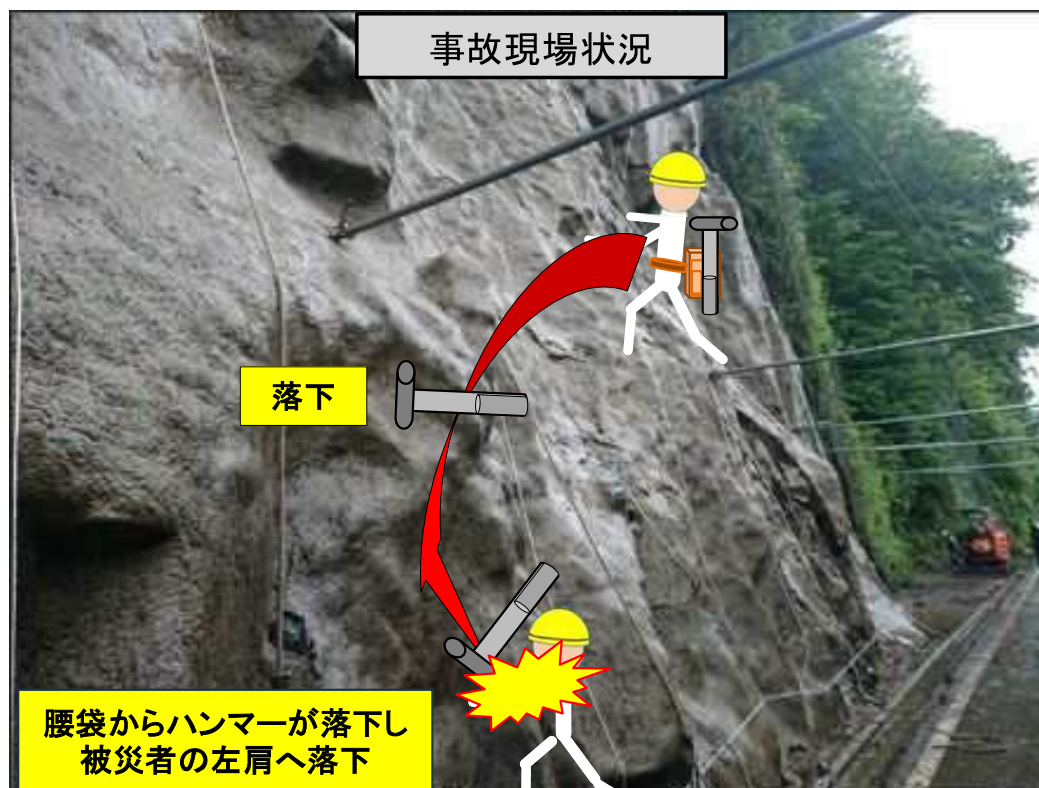
【被害状況】 業者人身 左肩鎖関節部打撲

- ・今後の災害防止対策として、法面作業者は腰袋と工具を落下防止コードにより固定、上部作業時は離れた場所も立入禁止を徹底、及び作業従事者、社内で周知を行い安全意識の向上を図る。

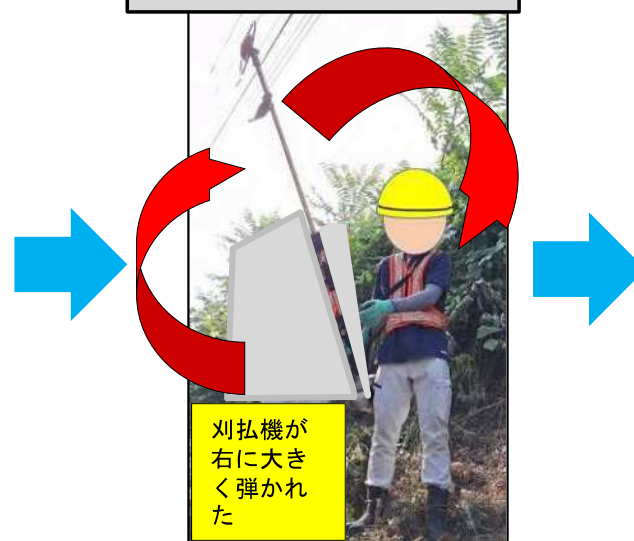
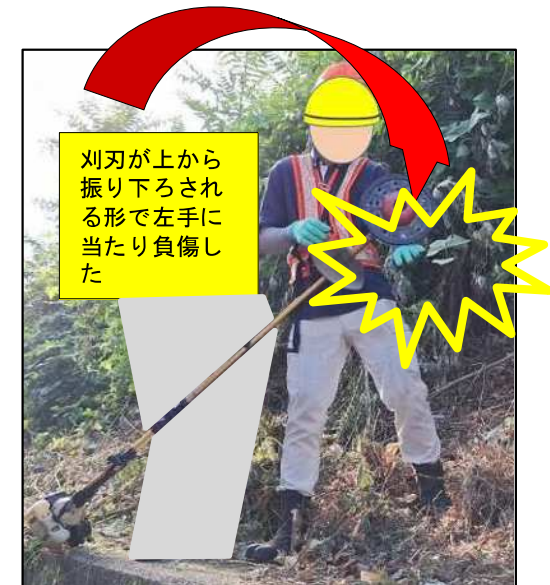
左母指基節骨開放骨折・屈筋腱断裂、左示指基節骨中手骨開放骨折・伸筋腱断裂、左中指中手骨開放骨折、左環指中節骨開放骨折・動脈損傷、左小指切斷

- ・今回のようにキックバックが発生し、ストラップが外れて事故につながる可能性があることについて、改めてKY活動等を通じて周知し、注意喚起を徹底する。また、危険が想定される箇所では刈幅を抑えるなど、安全な作業手順の徹底を図る。
- ・作業中に刈払機が手から離れた場合でもストラップから外れないよう、以下のような構造のストラップに変更し、再発防止を図る。
  - 1.フックと外れ止めの間に、刈払機の取り付け部が引っかかる箇所のない構造のもの
  - 2.フックの奥行きが小さく、取り付け部が外れ止めを押せない構造のもの
  - 3.フックタイプではない、より外れにくい構造のもの
- ・また、作業開始前には指差し呼称による服装・装備の確認を徹底する。また、元請け職員による装備チェックを実施し、刈払機が回転・落下してもストラップが外れないことを確認する。

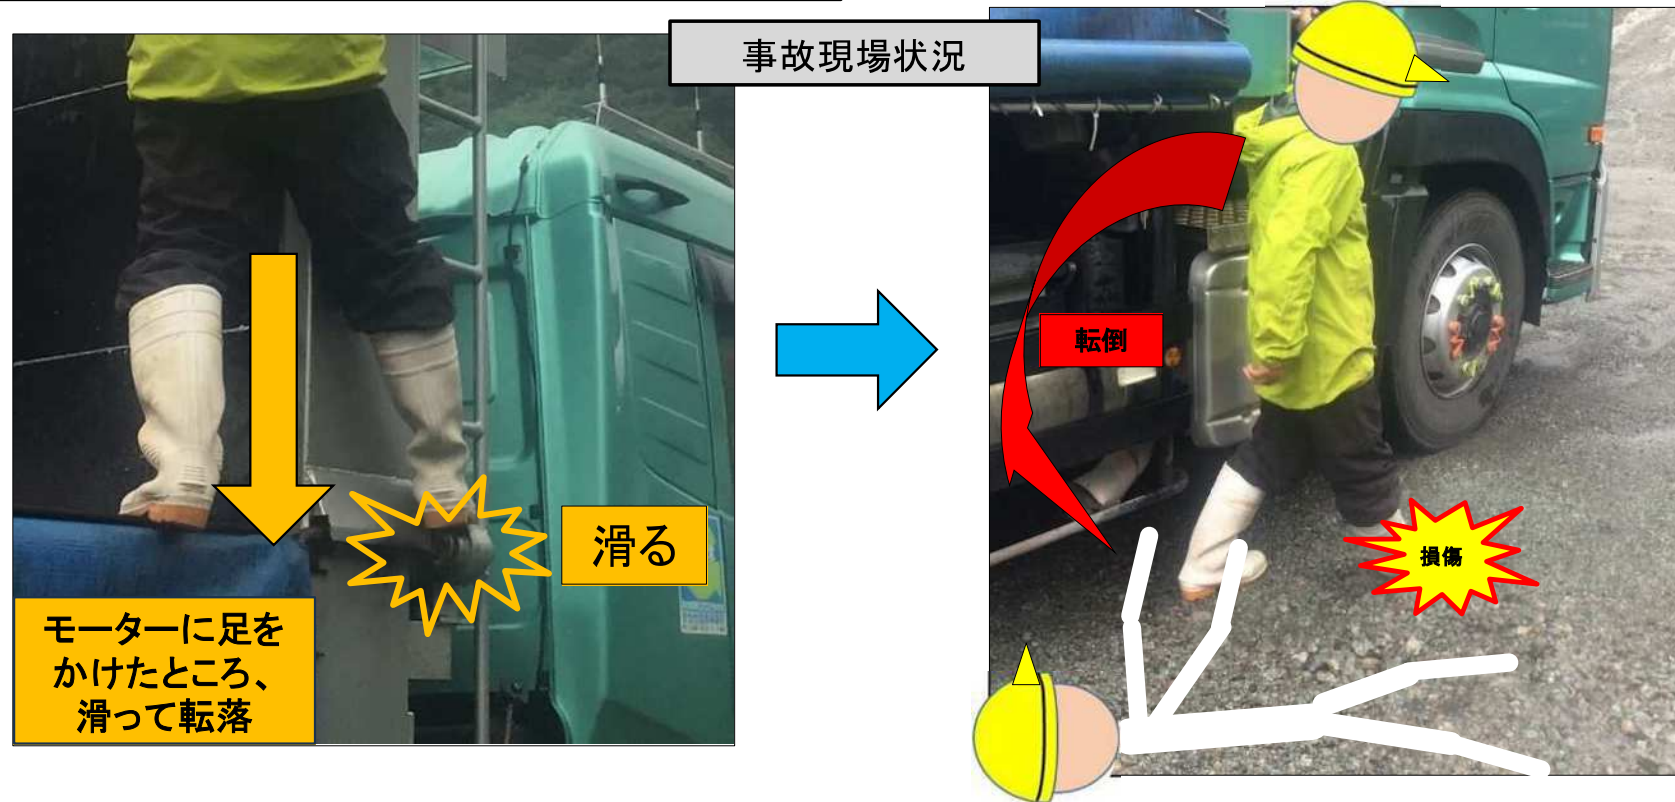
コンクリート骨材運搬作業終了間際、ダンプ荷台の運転席背面側に貼付された本現場内特有の車両識別用整理番号を記載したゼッケンを剥がす為、荷台に上がった。ゼッケンを剥がしてダンプ備え付けの昇降設備を降りる際、右手でステップ、左手にゼッケンを持ち、右足をステップではなく飛散防止装置開閉用のモーターに足をかけたところ、滑って 1.9m下の砂利の上に転落、右足で着地後、仰向けに転倒した。

【被害状況】 業者人身 右踵骨骨折

・運搬車両に備え付けられた昇降設備で荷台に上る必要がある場合は手足で3点支持を遵守し、足をステップ以外に載せないよう、新規入場者教育や作業員教育にて指導する。  
・今回の事故事例を、現場詰所に掲示するとともに、新規入場者教育や作業員教育時に周知する。

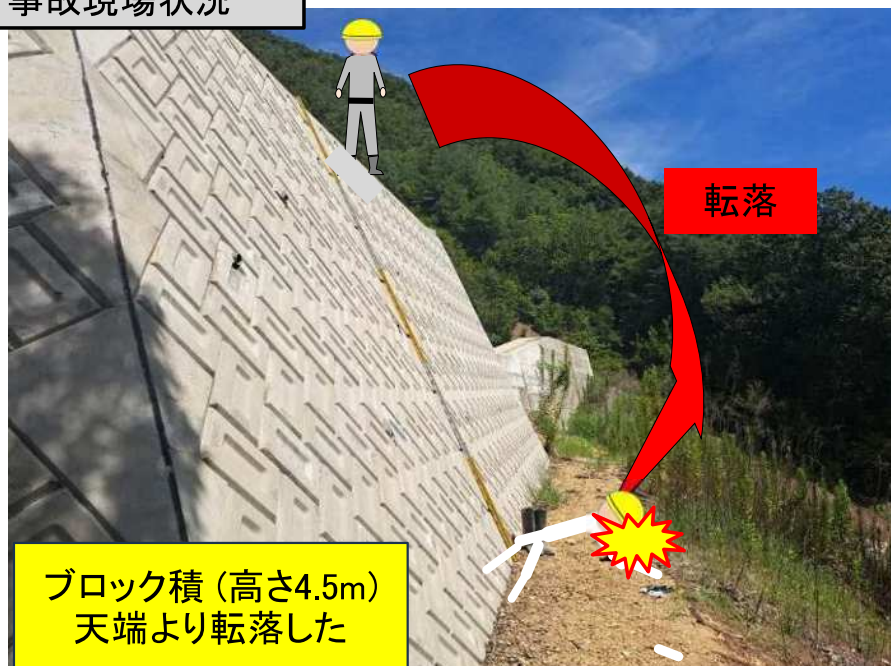
【被害状況】 業者人身 喉頭の一部及び肋骨の骨折

- ・労働基準監督署の指導書、是正勧告書、使用停止等命令書に基づき、作業床（舗装作業面）との比高差があり、高所からの転落事故の恐れがある区間には、路肩部に転落防止柵を設置し、墜落防止対策を徹底する。
- ・下請会社を含め、緊急安全ミーティングを開催し、今回の事故発生原因と再発防止策について、周知徹底を行う。
- ・休憩時間に発生した事故であることから、作業開始前に休憩場所を指定し、休憩時間中も施工管理者が作業員の状況を確認できる現場体制をとる。
- ・毎朝のリスクアセスメント KY 活動において、転落に対する危険項目を追加するとともに監視員及び作業員同士の相互監視、声掛け等により、意識向上を行う。

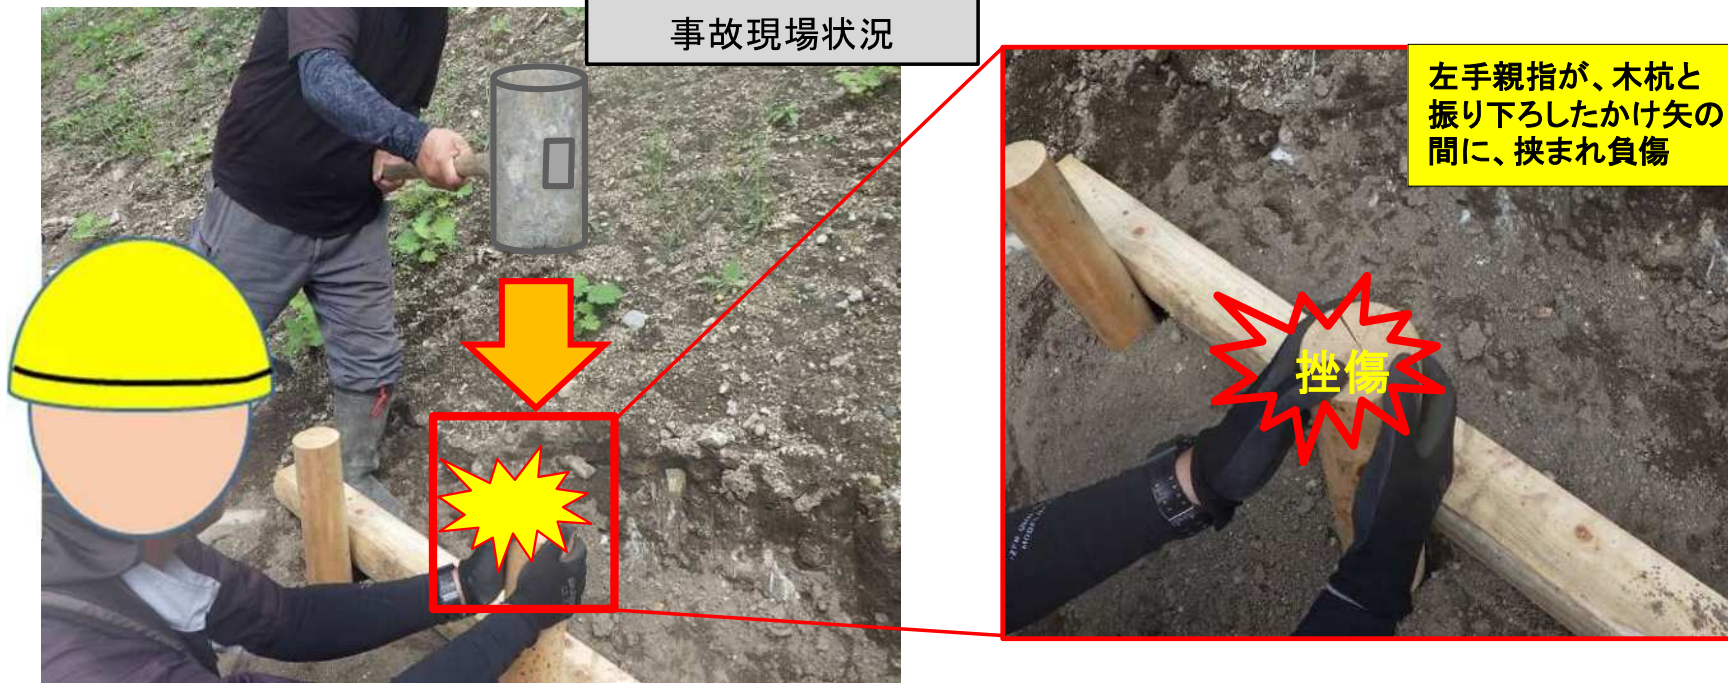
【被害状況】 業者人身 左母指開放骨折

- ・「柵作業計画書（丸太筋工等）」の作成。
- ・安全教育を実施する。

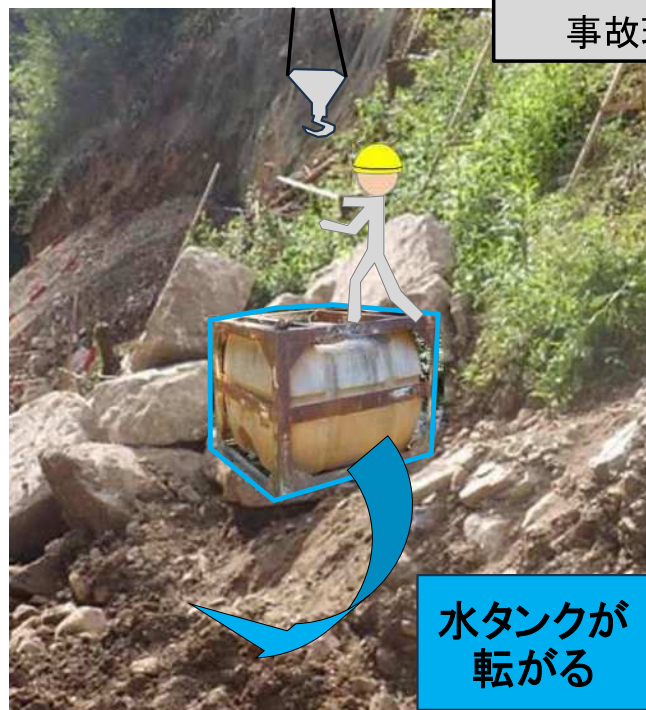
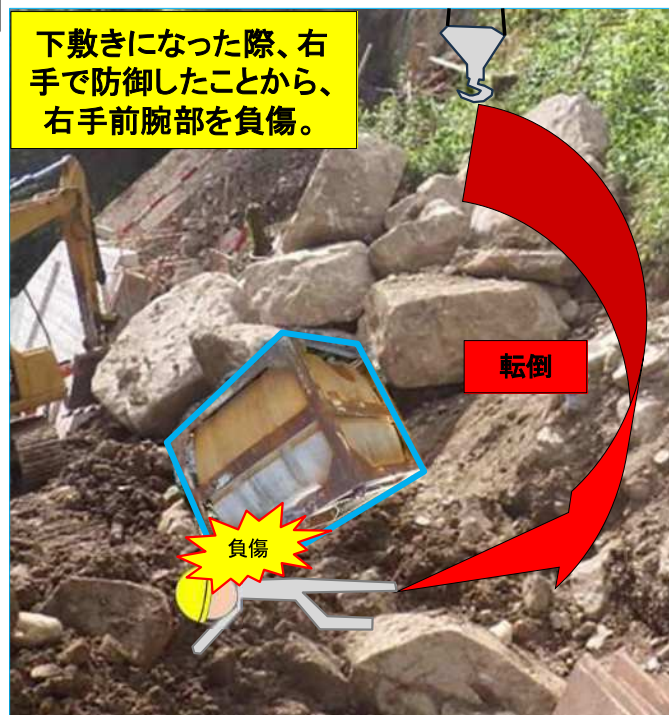
【被害状況】 業者人身 右短橈側手根伸筋損傷

- ・荷上げ荷下ろし地点を設定し、作業員に周知徹底する。
- ・荷上げ荷下ろしする場所は、荷崩れしないよう、平坦に造成する。
- ・架線作業時の注意事項を記した看板を設置し、注意喚起する。
- ・架線フックを吊り荷の中心に下ろす。
- ・荷上げ荷下ろし作業を行う前に、荷の安定状況を指差し確認する。

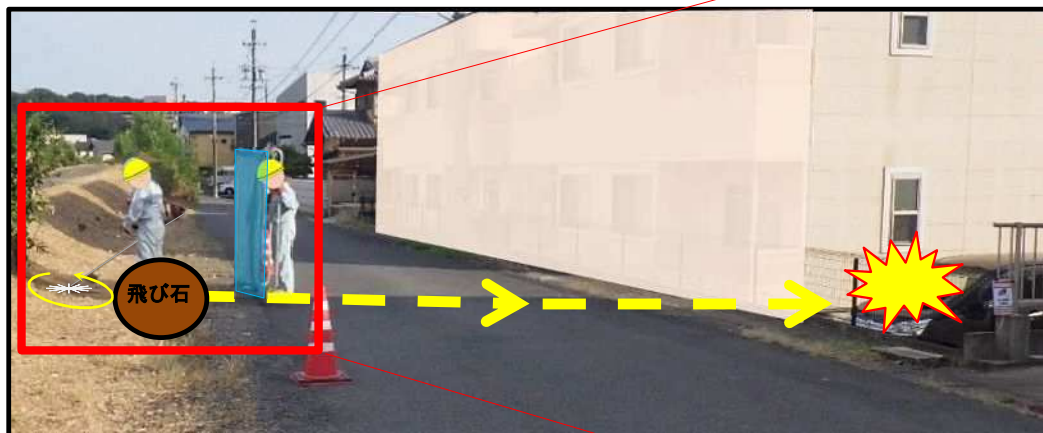
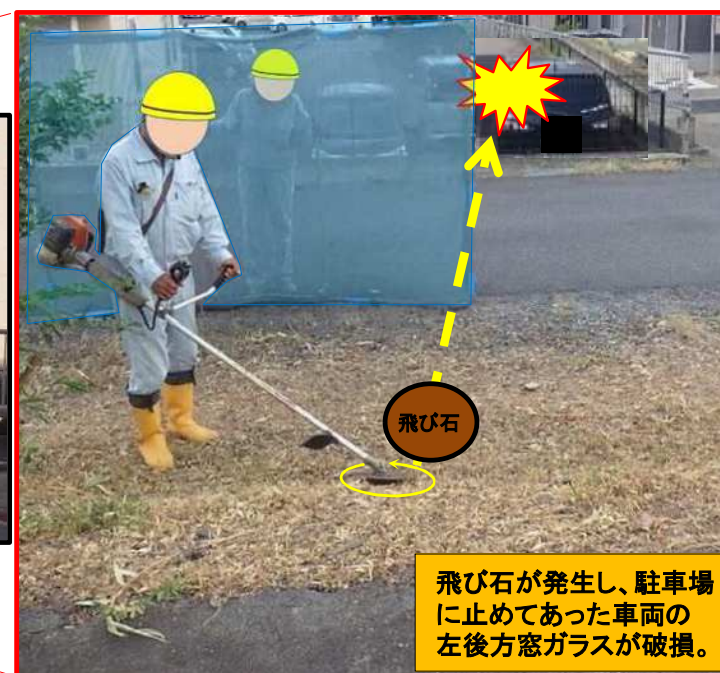
河川・砂防維持修繕業務委託工事にて、草刈り作業の際、防護フェンスをすり抜けた飛び石により、駐車場に駐車中の乗用車左側側面（後部）窓ガラスを破損させた。

【被害状況】 公衆物損 駐車中の乗用車左側側面（後部）窓ガラス損傷

- ・朝礼、危険予知活動時には危険箇所の周知を再徹底する。
- ・夏場で高温が想定される時の草刈は、熱中症対策に十分留意する。また、肩掛式機械による一連続作業の時間は概ね30分以内とし、一連続作業の後5分以上の休止時間を設け注意が散漫とならないようにする。
- ・草刈作業員と防護フェンス設置作業員は、刃の回転方向と作業方向から飛び石方向を予測し認識を共有したうえでそれぞれが適切な位置関係で連携して作業できるよう再度徹底する。
- ・刈り高さを10cm弱残しとし、地面と刈刃を接触させないように再度周知徹底する。
- ・上記を踏まえ、肩掛式草刈機の安全対策マニュアル（案）及び刈払機（草刈機）の使用中的事故注意の資料により、社員教育を行い、今後の事故再発防止を図る。

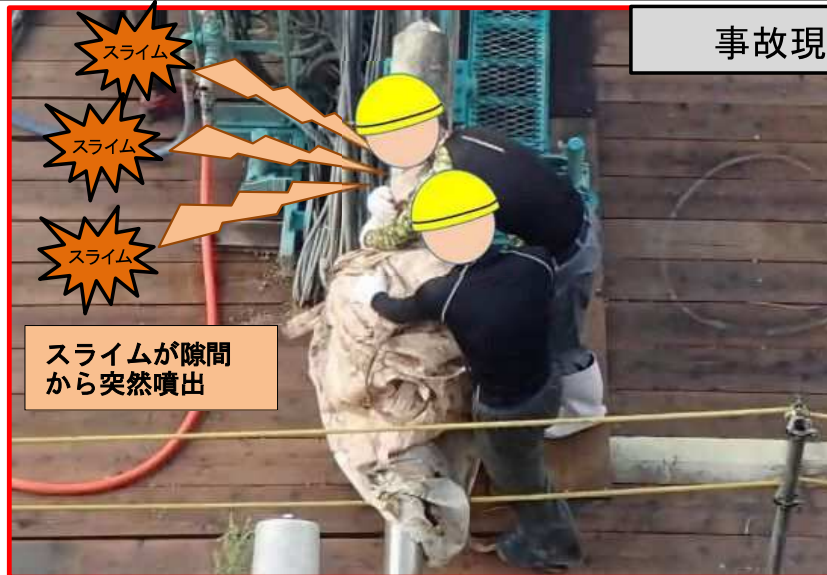
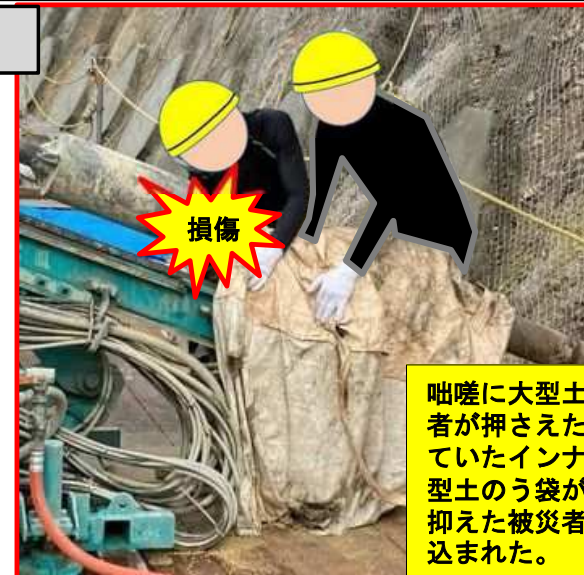
- 飛散防止管が所定の位置に戻らず、ケーシングパイプとの間に隙間ができてしまったが、その状態のまま、飛散防止管をエアール・水及び打撃操作による戻すという通常の作業方法をとらず孔内洗浄作業を開始してしまったこと。
- オペレータは、被せた大型土のう袋を取り外すまで（飛散防止管が所定の位置に戻るまで）数秒であり削孔機の回転も低速であるため、大型土のう袋が削孔機に巻き込まれることはないだろうと判断し、見過ごしてしまう判断ミスがあった。
- 大型土のう袋を被せる誤った行為に対して現場にいた誰もが止めることができず、作業を続けてしまうという、現場全体で危険意識の欠如と安全管理体制の不備があった。
- 削孔機周辺の整理ができておらず、大型土のう袋が削孔機付近に置かれている状況であった。
- 隣の削孔口の孔内洗浄時よりも大きくスライムが噴出したため、被災者がスライムの飛散を抑えようと、回転するインナーロッド部の上に被せた大型土のう袋を手で押さえてしまった。

【被害状況】 業者人身 右尺骨骨幹部開放性骨折、右橈骨骨幹部骨折

- 飛散防止管とケーシングパイプとの間に隙間ができた場合は、削孔機に直接接触するような（大型土のう袋を機械に被せる等）飛散防止対策は行わず、エアール・水及び打撃操作により所定の位置に戻す。
- 通常とは異なる事象が発生した場合は作業を中断し、作業責任者は現場代理人に報告する。
- 孔内洗浄により道路にスライムが飛散し第三者被害が発生する可能性がある箇所については、道路と施工箇所を同時に見渡せる位置に監視員を配置することで、道路の監視を強化し、車両及び歩行者が通行していないことを確認した後作業を開始する。
- 視覚による注意喚起を図るため、【回転部近寄るな】【両手上げ合図の徹底】の表示板を設置する。
- 今回の事故を踏まえ、原因対策を盛り込んだ作業手順書に更新する。
- 作業手順書以外の作業は行わないことを安全教育訓練、新規入場教育、KY活動等で確実に再教育し、現場に従事する全ての関係者と共有する。
- 作業現場の整理整頓を徹底し、大型土のう袋などの施工に不要な資機材を削孔機付近に置かない。

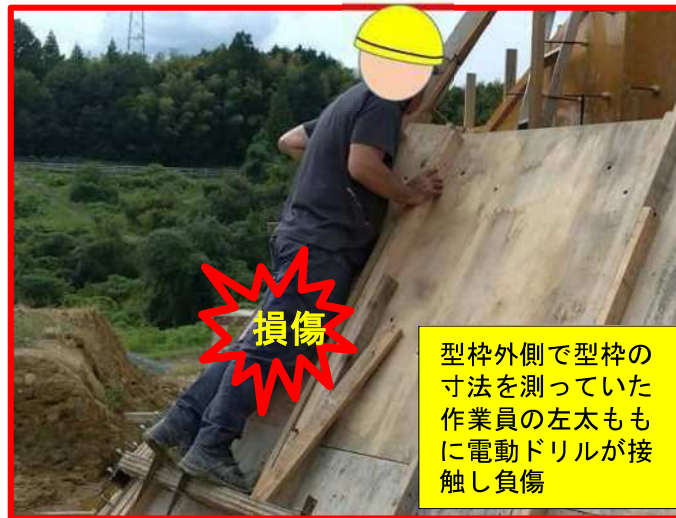
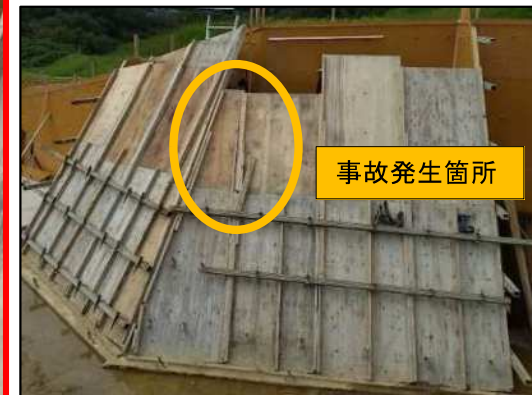
【被害状況】 業者人身 左大腿挫創

- ・再発防止のための緊急社内安全会議を開催し、再発防止のため作業員の安全に対する意識を徹底し、安全教育を実施する。
- ・自社及び工事関係者との毎月1回の安全協議会の中で、今回の事故を含め、各現場に類似した事故事例にヤリハットを加え、今回の事故を改めて周知させ作業員全員の安全意識の向上を図る。
- ・朝礼やKY活動時等の作業前において、相互間の声掛けや合図の徹底についての安全指導を再度周知徹底するとともに、作業中においても徹底させる。
- ・KY活動にて各作業員全員に作業の注意事項を記入させ安全指導の内容が理解できているか確認を行う。
- ・お互いの位置を確認できない作業の場合は、監視員を追加配置して声掛けや合図の徹底や作業の進捗状況を監視する。

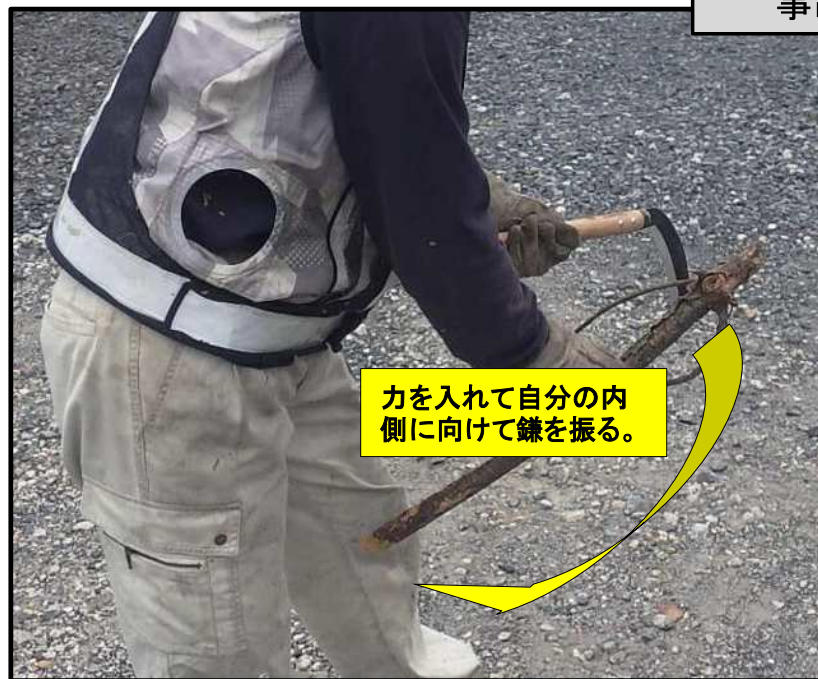
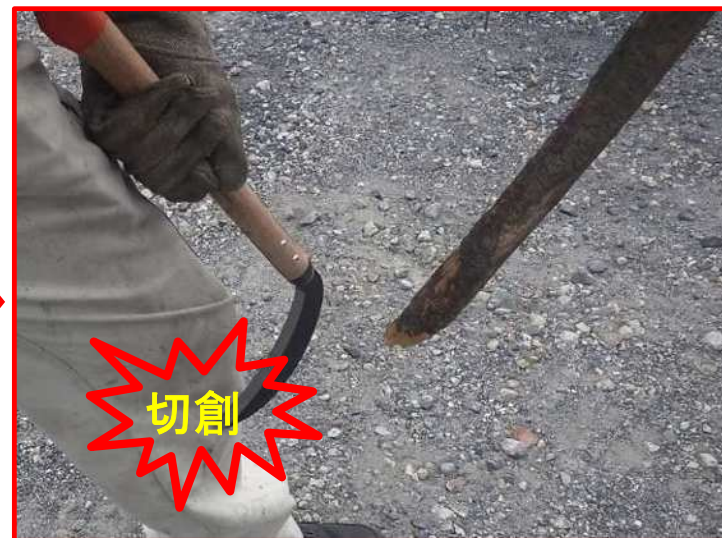
左下腿側付近に鎌が当たり9針縫う怪我を負った。

- ・ 手に持った枝の処理については、周囲の安全を確認のうえ鎌を外側へ向けて振ることを再度周知徹底する。
- ・ 切断に力を要すると想定される枝についてはノコギリ等の道具を使用するよう徹底する。
- ・ KY ミーティング等で、作業内容毎に危険性と適切な用具の使用について再確認し無理のない作業手順で作業を行うように徹底する。

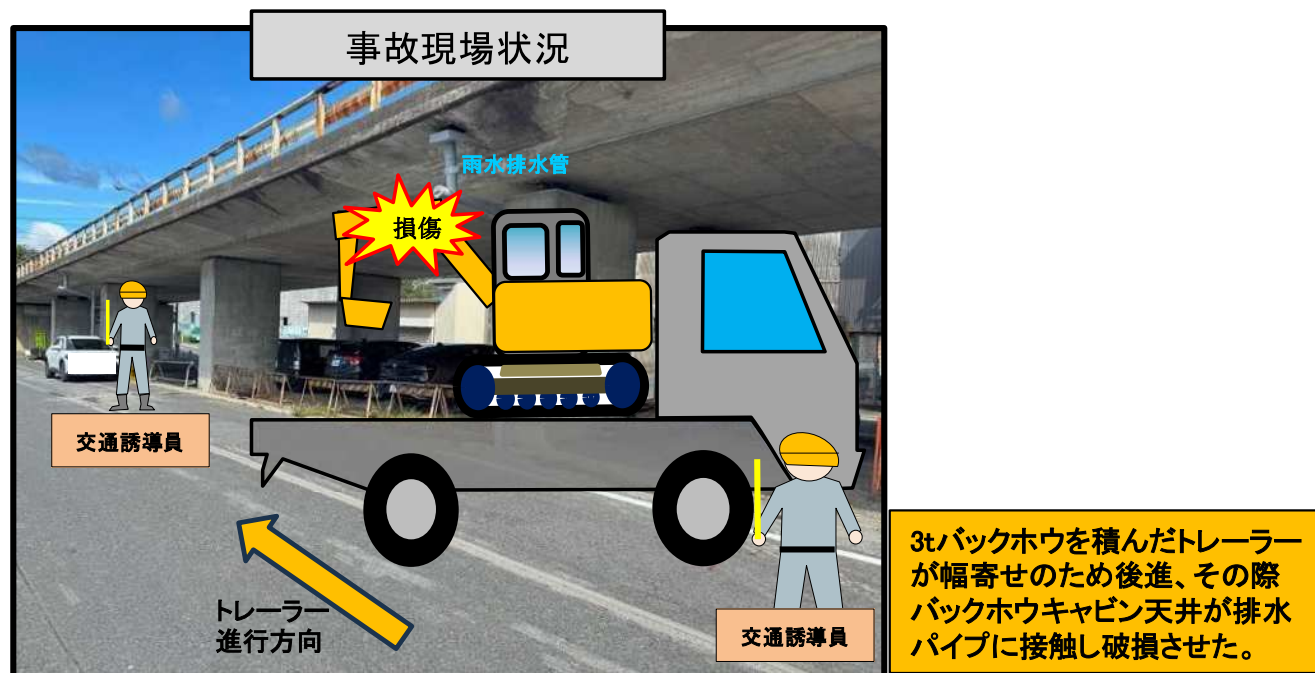
既設管更新工事にて、下請業者がトレーラーを後進させ、市道路肩に駐車する際、荷台のバックホウ屋根部が市道上部にある橋下の雨水排水管に接触し破損させた事故である。

【被害状況】 公衆物損 雨水排水管破損

- ・事前に荷降りし箇所周辺の構造物・架空線等の高さを確認し、重機積載時出発前に車両総高さを確認する。前記確認状況を踏まえて、施工計画書に上部構造物がある場合の安全な離隔の確保、安全な駐車・荷卸場所等を明記する。
- ・荷卸し作業における上部構造物への確認者を交通規制と誘導を担う交通誘導員とは別に選任し、交通誘導員にも施工計画書による荷卸し作業内容を事前にKYで周知徹底のうえ、作業を実施する。
- ・全作業員に対して、安全教育において高さ制限、重機積載時の高さを含めた安全確認について再教育するとともに、危険箇所、安全な荷卸し場所について周知徹底を行う。

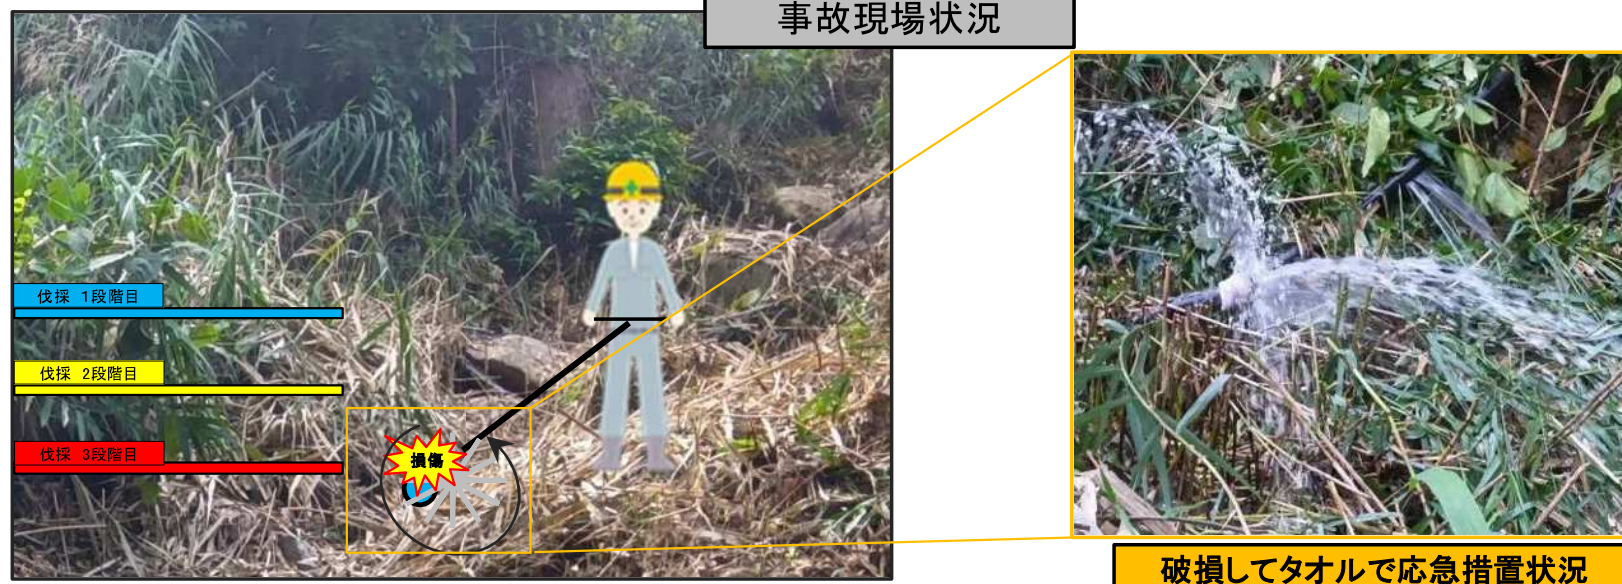
測量設計業務にて、測量作業における横断方向の視通確保のため、1人が肩掛け式電動草刈り機で下草刈り作業を行い、他の2人は中心線測量のため河川内と河岸上で杭打ち等の作業を行っていた。作業を進める中、草刈り作業をしていた現場責任者が、あやまって旧上水道の黒パイプを一部損傷した。

- ・事前に確認していた黒パイプの位置の調査を行ったが、黒パイプは埋設しており、一部斜面が崩壊している箇所については、下草が繁茂していたことから、崩壊箇所には黒パイプが露出していることを確認できず、作業開始までの間に黒パイプの存在を確認できなかった。
- ・当日のKYにおいて埋設物に注意するよう注意喚起をしており、実際の作業では、黒パイプに配慮し、3段階の高さに分けて作業をしていたが、草が繁茂していたため黒パイプを視認できなかった。
- ・また、調査資料によれば、当初黒パイプは地表際に埋設してあったが、河岸が崩壊したことにより露出していた。2段階目を刈った時点でも目視できなかったことから、黒パイプが足元から50cmほどの高さに露出している可能性を考慮できず黒パイプを損傷した。

- ・作業員全員に作業開始前に、危険箇所や保守対象物についての周知を徹底する。
- ・現地調査とKY活動の徹底による障害物注意物件の共有を図る。
- ・注意箇所に目印テープ等で注意を促す。
- ・再度、地元関係者へ埋設物等の確認をする。
- ・今回の件を教訓に社員に対して情報の共有を図り、再発防止の徹底に努める。

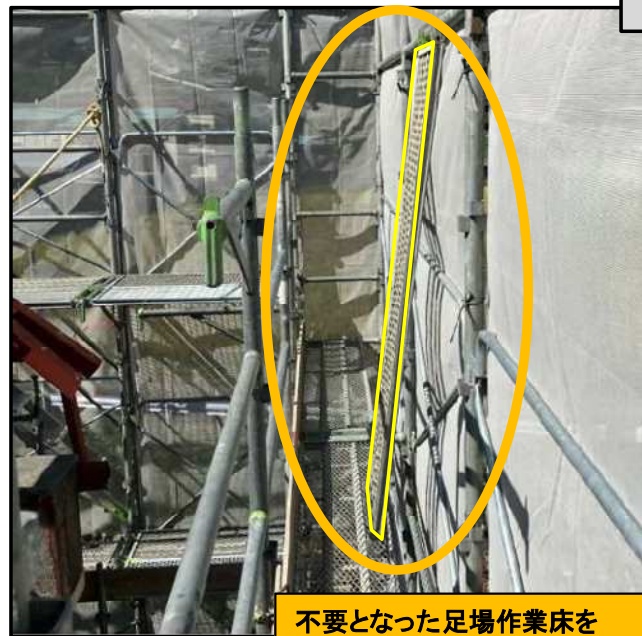
不要となった足場作業床を  
近くの足場通路に仮置きして  
いた

- ・現場代理人の直接指示により足場の取外し等の変更を行う。
- ・資材の仮置きについては指定された場所(屋上・ステージ)のみとし安定した荷姿とする。
- ・工事場所に近接した建物がある場合、落下物があつた場合を想定し、近接する建物の屋根をコンパネ等で養生する。

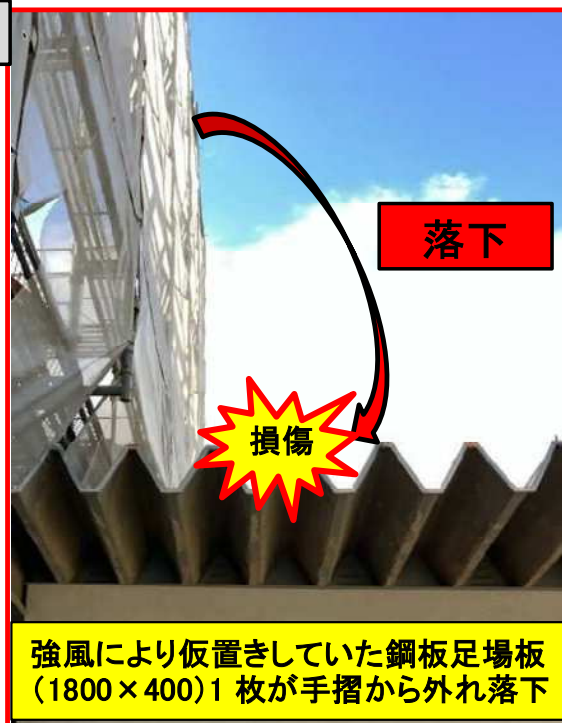
強風により仮置きしていた鋼板足場板  
(1800×400)1枚が手摺から外れ落下

【被害状況】 公衆物損 建物屋根損傷

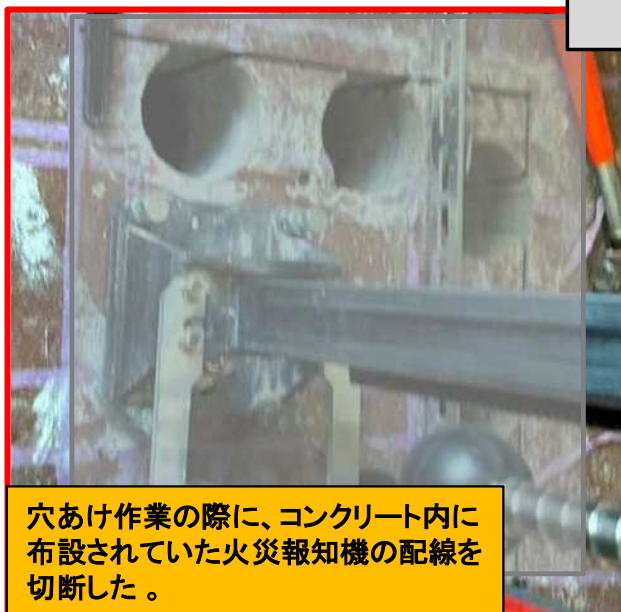
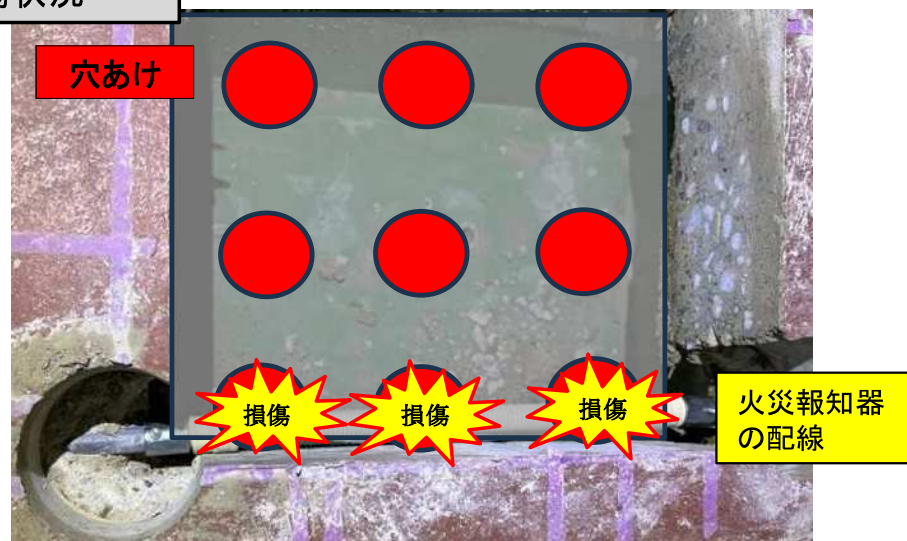
【被害状況】 公衆物損 火災報知器の配線切断

・断線等の恐れがある作業については施設管理者等に周知を行うとともに、断線した場合に施設への影響がないよう対策を講じる。

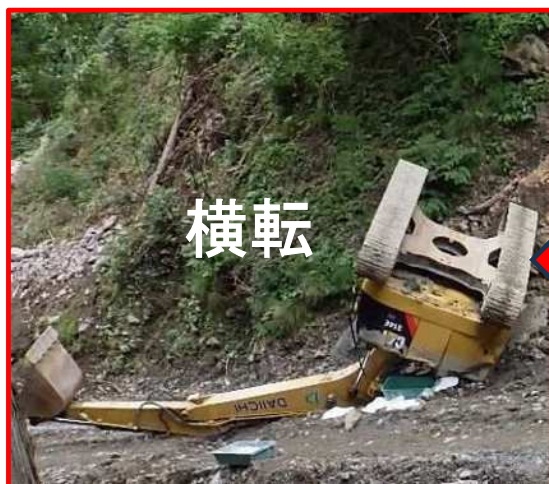
横転

バランスを崩し横転

- ・坂道での材料運搬方法の作業手順書を見直し、必要な項目を追加した新たな作業手順書を作成する。
- ・コンクリートホッパーでの吊荷運搬を禁止する。
- ・作業員全員の安全に対する意識の向上を図るため、従来は1日1回としていた危険予知活動を朝と昼の2回行う。
- ・新規入場者へは、現場状況及び作業方法の説明を入念に実施し、安全意識の向上を図る。
- ・重機運転手は原則固定とし、万が一、交代事案が発生した場合は現場代理人から説明を行い、現場状況を把握したうえで作業に取り掛かる。

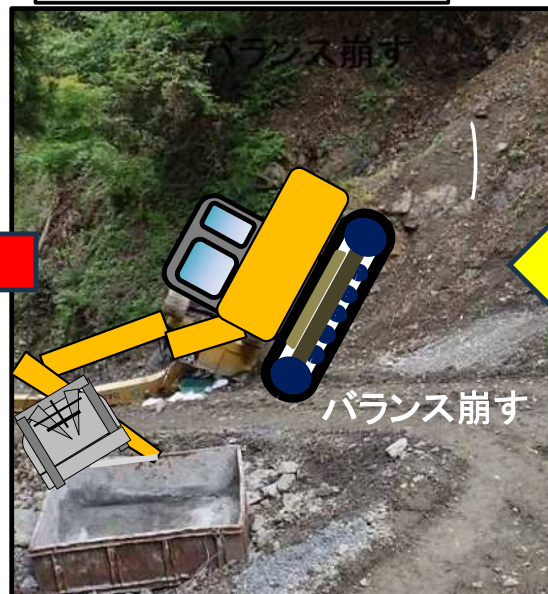
コンクリートホッパーの過重で振子となりバランスを崩す

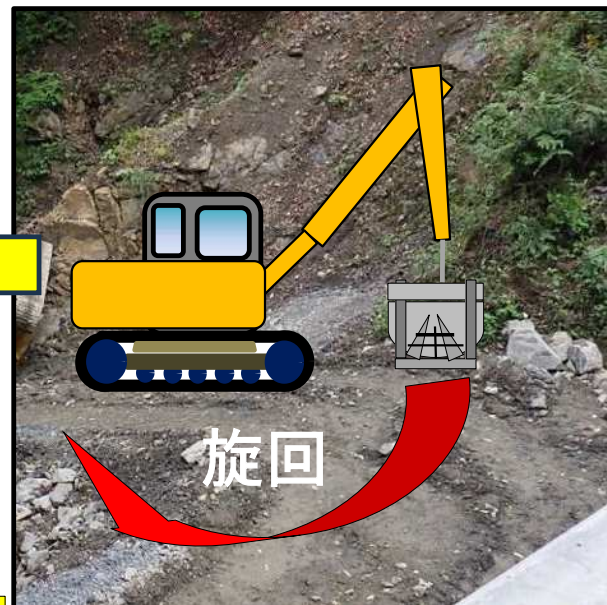
旋回にて投入

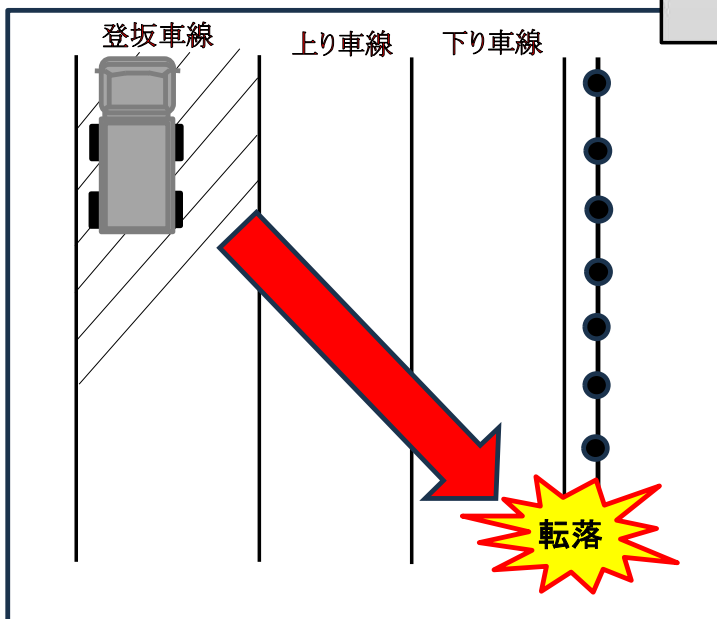
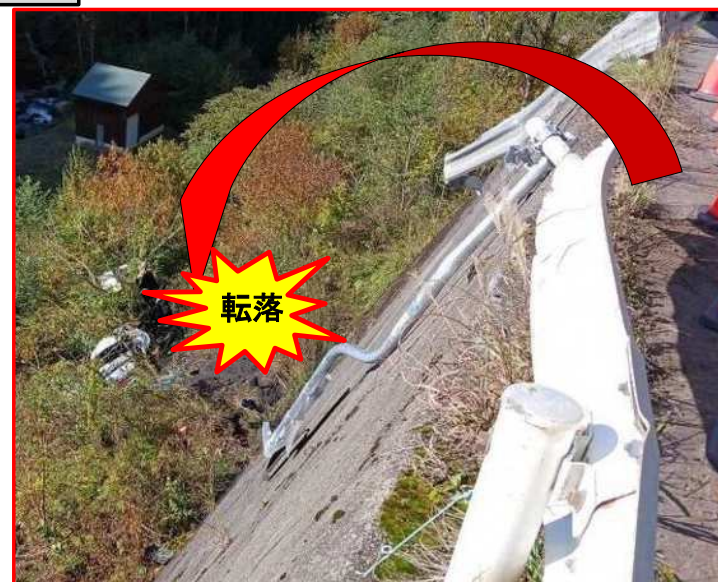
道路維持修繕工事にて、ダンプトラックが上り車線を走行中、クラッチに異常が発生したため、車両を停止し、エンジンをかけたままサイドブレーキを引いた状態で状況を確認しようとしたところ、車両が無人のまま動き出し、ガードレール（延長約8m）を突き破って道路下に転落した。

【被害状況】 業者物損 ダンプトラック損傷

- ・車両使用者が始業前に点検を実施していたが、複数名で点検を行うことで点検精度の向上をはかる。

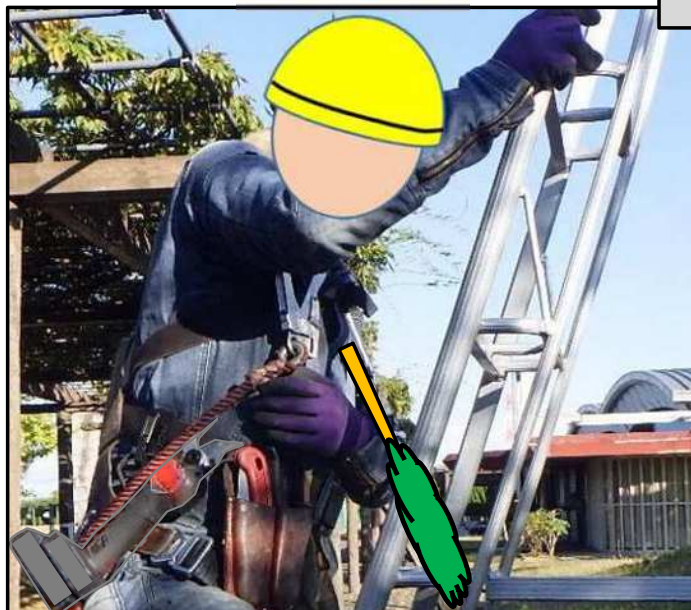
1. 作業終了後、電動はさみの電源を切らず、腰ベルトの横フックにかけた状態で脚立から降りた。

- ・樹木剪定作業におけるチェックリストを作成し、KY活動時にチェックリストを用いて作業手順を確認することで、作業員に安全な樹木作業を徹底させる。

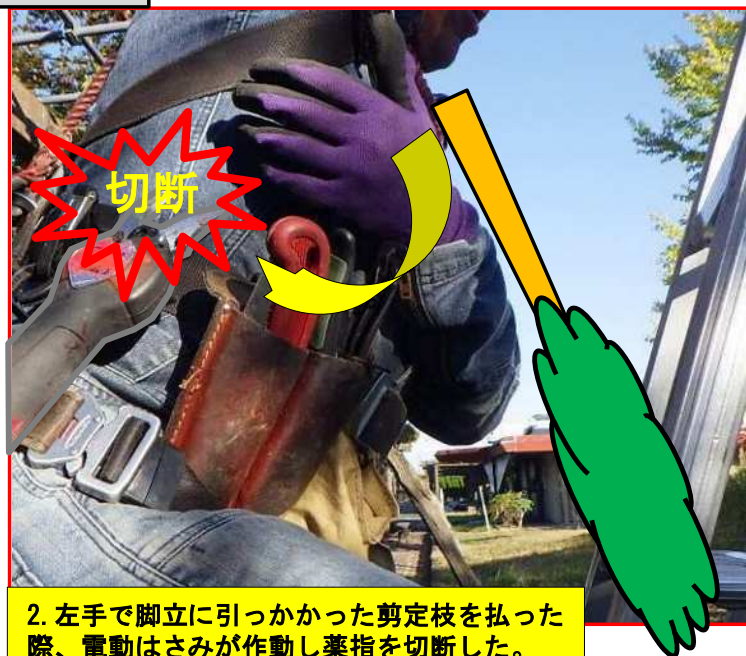
2. 左手で脚立に引っかかった剪定枝を払った際、電動はさみが作動し薬指を切断した。

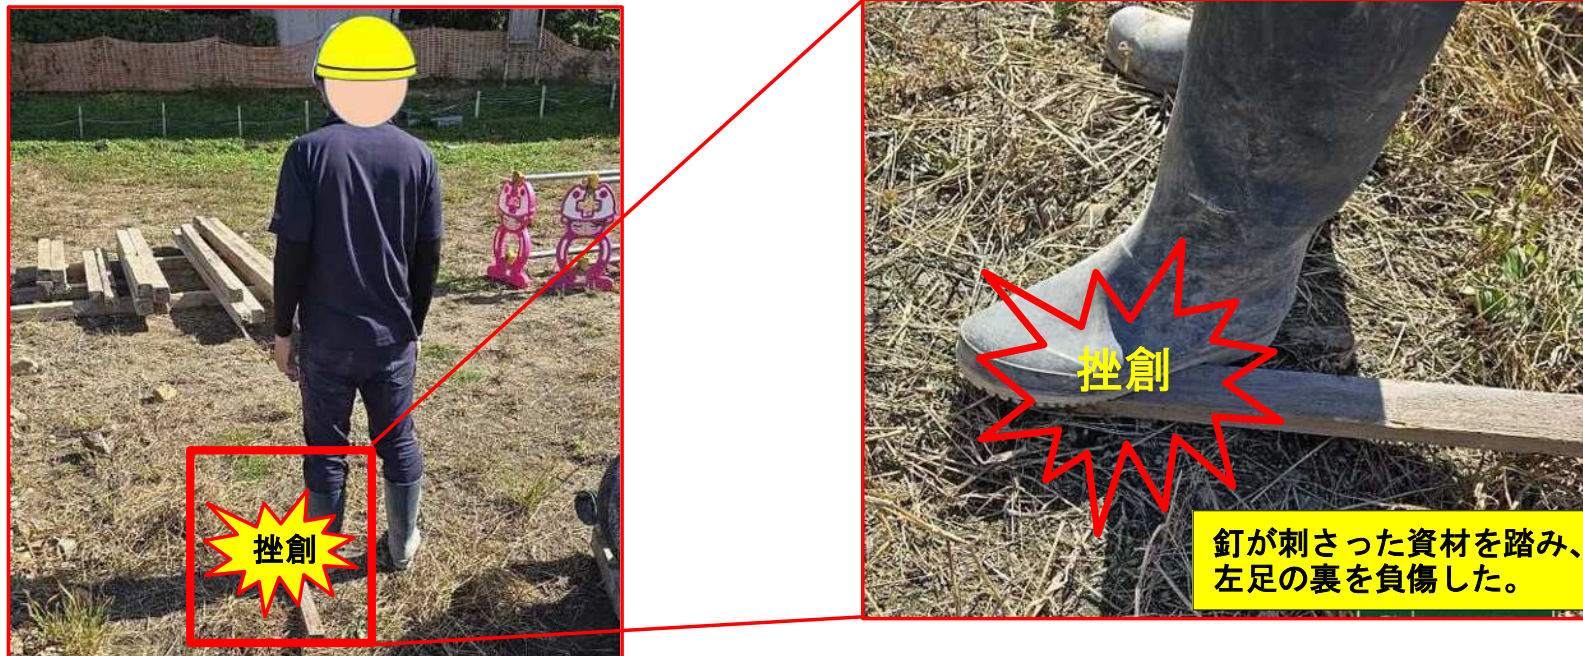
【被害状況】 業者人身 左足底部挫創

- ・再発防止のため、緊急社内安全会議を開催し、作業員復帰後に全作業員に対して安全教育を実施する。
- ・作業員の安全意識の向上を図るため、作業付近に事故事例を掲示することや保護具を脱着する休憩場所に全身が映る安全保護具確認用の鏡を設置する。
- ・長靴に履き替えた時の対策として、作業員に踏み抜き防止の中敷きを支給して作業に応じた履物を着用しているかを朝礼時だけでなく昼礼時、休憩時、作業時に現場代理人が安全保護具の着用を確認する。

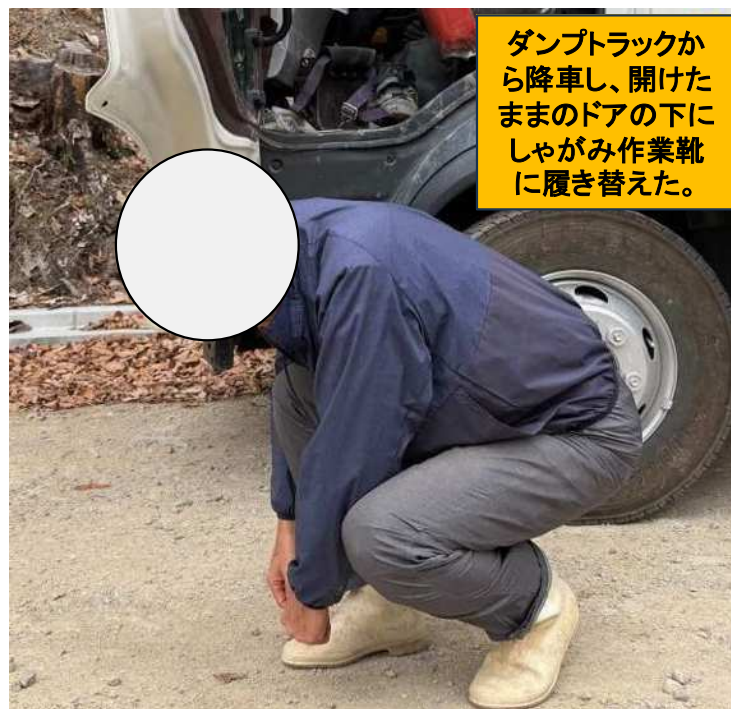
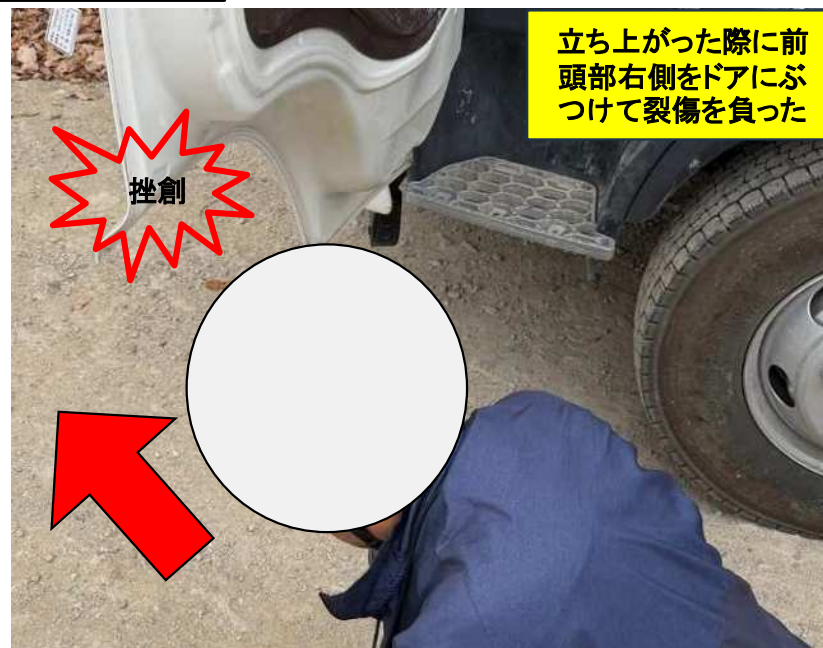
林業開設工事にて、被災者は4tダンプトラックの助手席に搭乗して作業箇所へ移動した。被災者はダンプトラックから降車し、開けたままのドアの下にしゃがみ作業靴に履き替え、立ち上がった際に前頭部右側をドアにぶつけて裂傷を負った。

【被害状況】 業者人身 前頭部挫創

- ・リスクアセスメント及び危険予知活動において、今回の事案はもとより様々な危険を抽出することで作業員の安全対策意識の向上を図る。
- ・今回の事故に関する注意喚起の掲示物を現場内及び車両内に設置し、作業員への意識づけを図る。
- ・現場入場の前に安全対策装備を着用したことを相互で確認する。
- ・今回の事故を社内の安全教育で周知し、車両降車時は、まずドアを閉めるなど、同様の事故発生防止意識を高める。

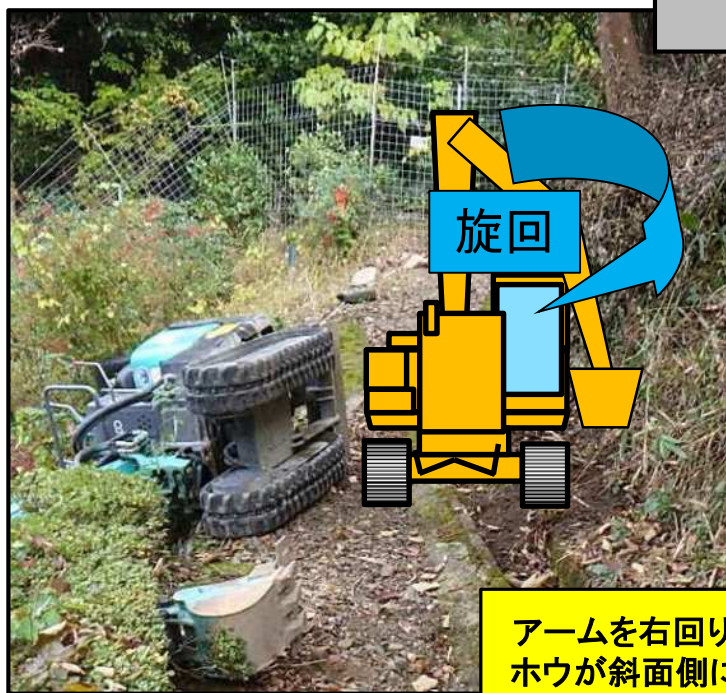
アームを右回りで旋回させたところ、バックホウが斜面側に傾き、旋回した勢いで横転し作業員が2m下の地面に投げ出された。

- ・下請け業者が作成する車両系建設機械の作業に関する作業計画について、現地の地形、作業内容等の情報を共有し、作成の指導援助を行う。また、作成した作業計画について以下の内容を確認し、必要に応じて修正等の指導を行い、作成された作業計画が関係作業者に周知されているか確認する。
- ・作業を行う下請業者は、現地の地形、作業内容等の情報を元請業者と共有し、車両系建設機械を使用して作業を行う際の作業計画を策定する。作業計画では、作業機種の見直し、誘導員の配置及び仮設等による転落防止対策を行うこととし、関係作業者への周知を徹底する。
- ・建設機械の車幅変更は水平で安定した地盤で行うこととし、傾斜地及び軟弱地盤では行わないようオペレーター・作業員に指導する。

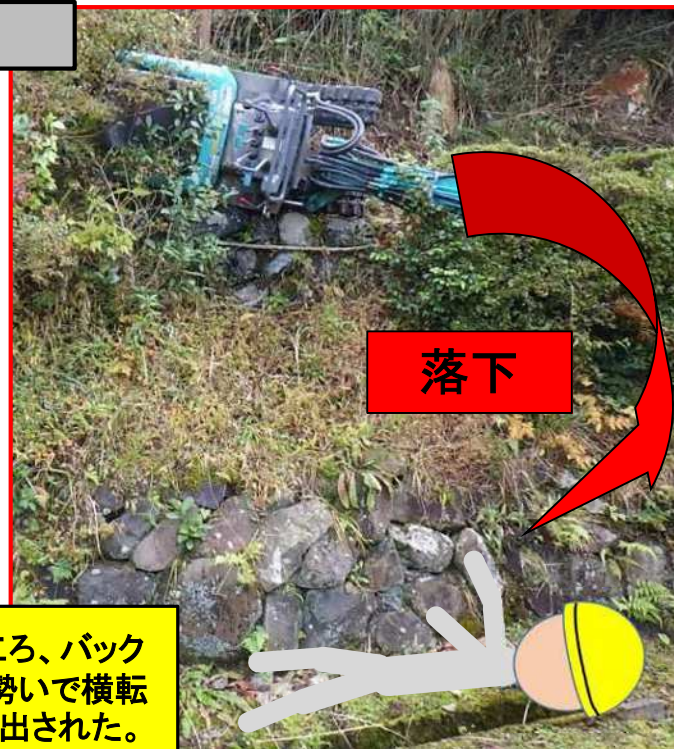
【被害状況】 業者人身 第2腰椎骨折

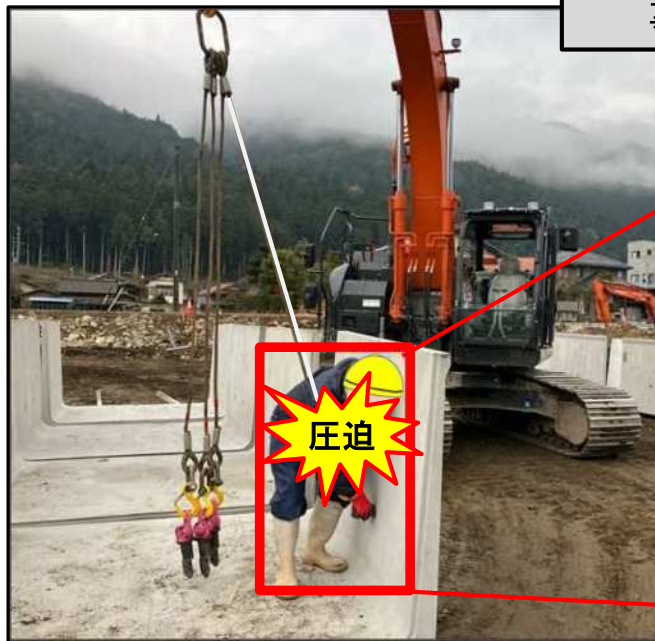
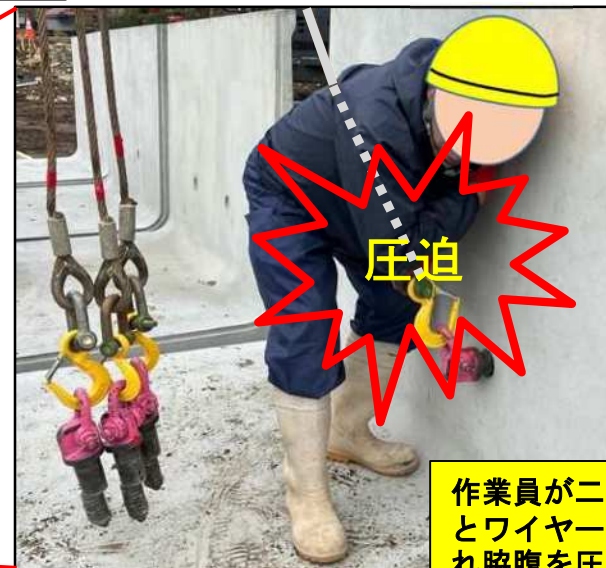
作業員が二次製品水路とワイヤーの間に挟まれ脇腹を圧迫

- ・見張り員が現場を離れる際は吊り作業を中断する。
- ・作業員の位置確認をして合図と応答を明確にする。
- ・4本すべてのフックを外してから吊り上げ金具を外すという、ワイヤー吊り金具の取付け及び取外し手順を作業員全員に再度周知徹底する。
- ・ワイヤーフックの安全確認を徹底する。
