## 令和7年度に建設工事で発生した事件事例（飛来物・落下物事故） 1-1

### 【事故概要】

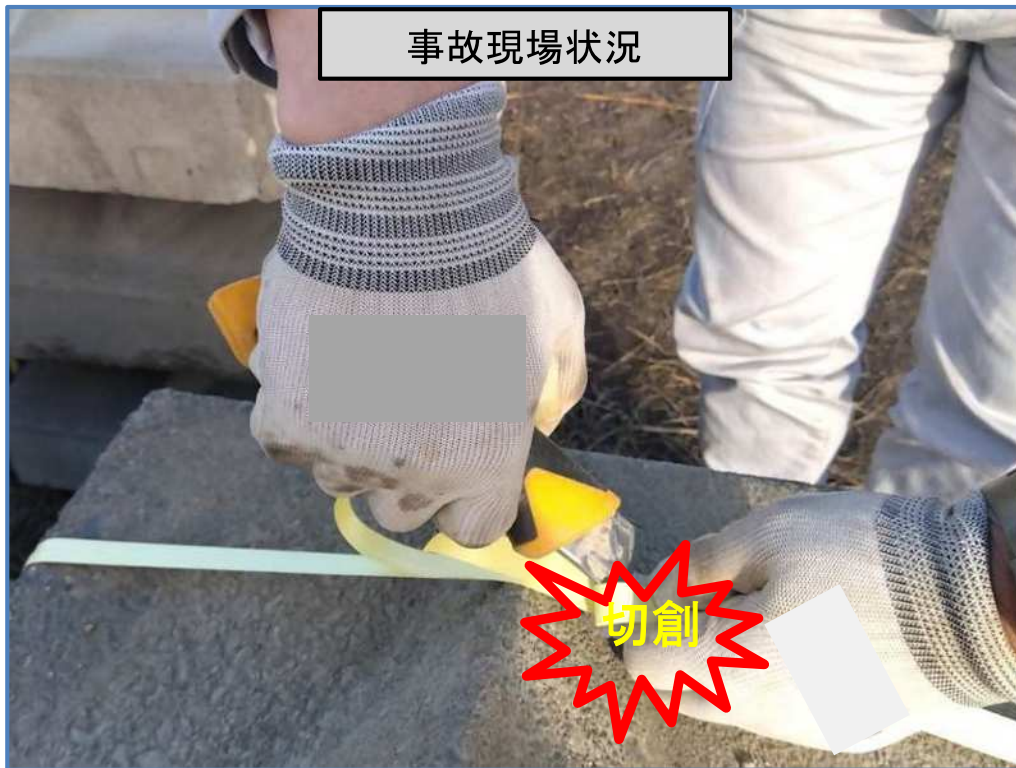
河川取付護岸等工事にて、前回工事で撤去運搬した大型連節ブロックを今回工事で再利用するため、仮置きヤードにて清掃を行った。その後、一時保管するために、大型連節ブロックを3段に積み、プラスチック製の結束バンドで固定していたところ、結束バンドの余った部分をカッターナイフで切断する際に、自らの左手人差し指を裂傷した。

結束バンドの余った部分をカッターナイフで切断する際に、自らの左手人差し指を裂傷した。

- ・カッターナイフ等の刃物を使用する場合は、耐切創性の手袋を着用する。
- ・危険予知活動時には保護具着用確認など怪我防止の注意喚起を実施する。

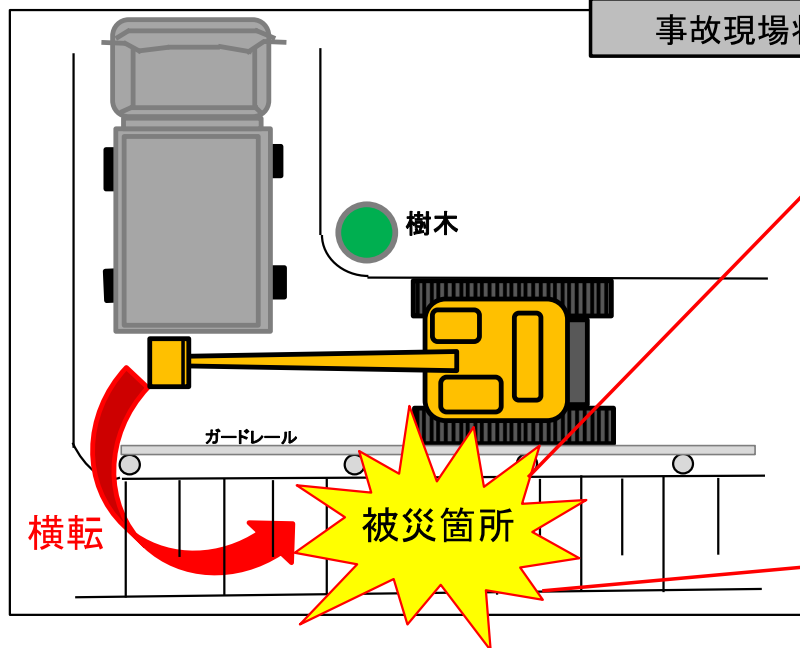
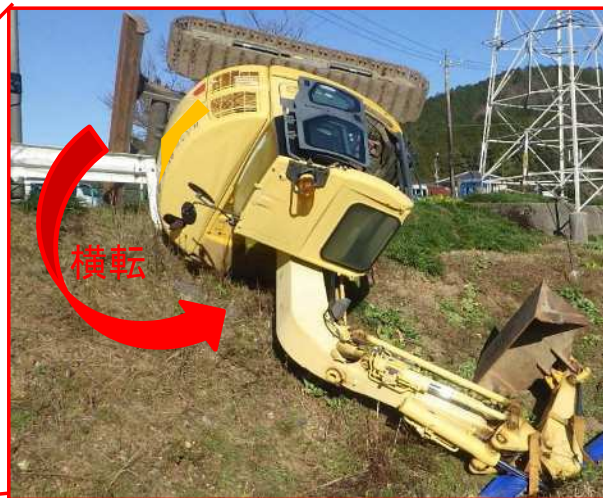
ポンプ改修工事にて、トラックの荷台からスクリーン（鋼製）をBH0.25m3（クレーン仕様）で吊り上げ方向を変える際、支障木があったためその反対側へ旋回したところ、バランスを崩して斜面上にBHが横転した。BHが横転した際、ガードレール端部に接触し一部を破損した。

支障木があったためその反対側へ旋回したところ、バランスを崩して斜面上にBHが横転した。

- ・会社の工事担当者を招集し緊急安全対策会議を行い、再発防止に努めるよう社内全体に周知を図る。
- ・吊り荷作業前にバックホウ運転者と作業員は重機の許容荷重と吊り荷の荷重（材料承認図等）の確認を徹底する。
- ・朝のみ行っていた危険予知活動を午前と午後の作業前に行う。
- ・作業計画書・作業手順書に工程や作業内容を詳細に明示し従事者全員で共有する。併せて当該作業における危険行動等をリスト化し作業前に従事者全員がチェックする。
- ・クレーン仕様のBHで吊り荷作業を行う場合は、必ずクレーンモードとし荷重オーバー時に警報が鳴るようにする。
- ・転倒防止のため、クレーン作業の旋回時はなるべく吊り荷を低くする。
- ・吊り荷作業の際、吊り荷を地面や荷台から30cmほど浮かした状態で地切り確認を行い、荷の傾きや重心、玉掛ワイヤの緩み、周囲を確認してから誘導員の指示により移動・旋回する。

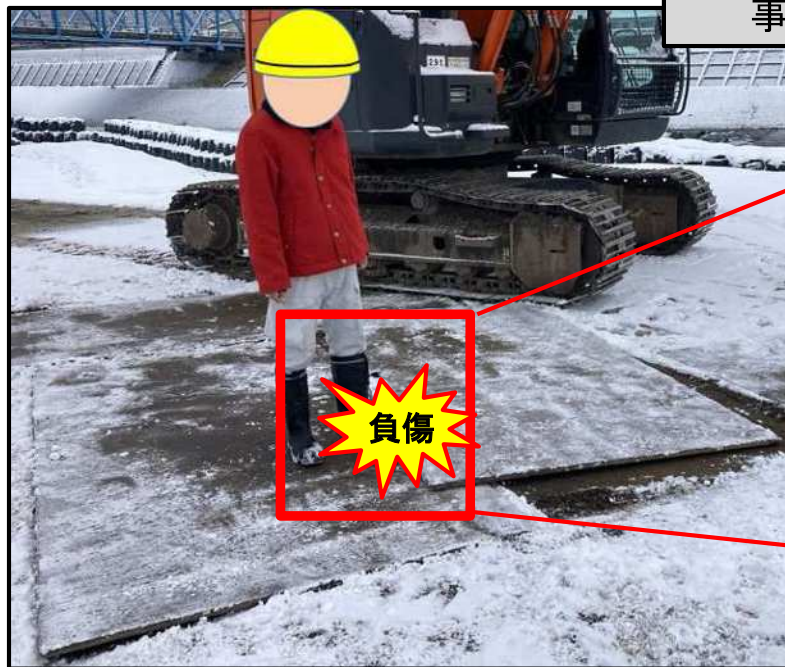
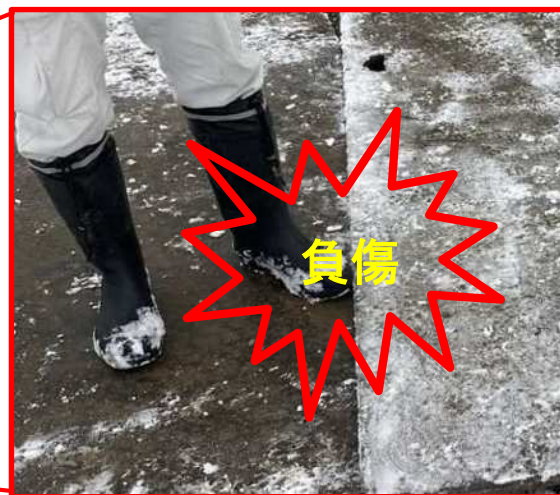
敷鉄板の段差に気づかずにつまずき、足の指を負傷した。

- ・敷き鉄板がずれる恐れのある箇所はプレート(50×200 厚さ5mm)を敷き鉄板に溶接して固定する。
- ・現場代理人兼安全巡視員は、敷き鉄板の設置状況を常に監視し、鉄板がずれたり重なっているときは、すみやかにもとに戻すように指導する。
- ・安全長靴(先芯入り)の着用を義務付ける。
- ・現場内が暗くなったら、ヘッドライトを点灯して足元を照らす。

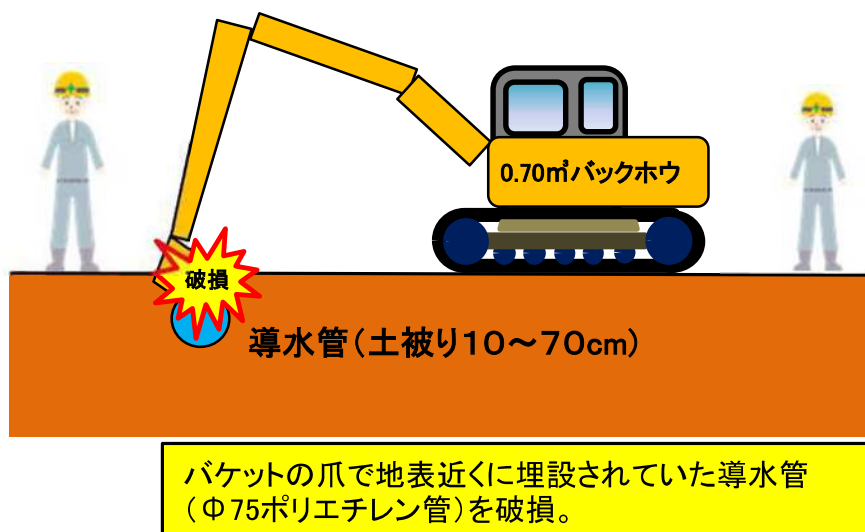
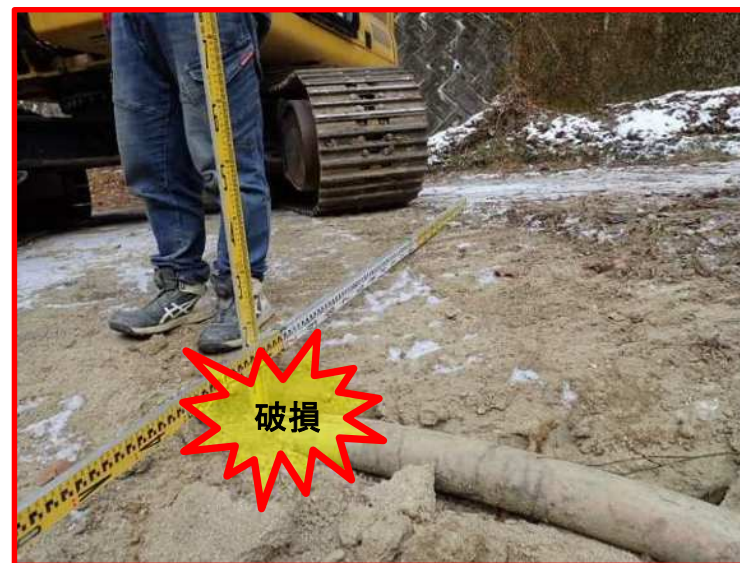
県単治山工事にて、仮設道路を設置するに先立ち、重機（バックホウ0.7m<sup>3</sup>積）のスペース確保と盛土作業前の地均しのため整地作業を始めたところ、バケットの爪で地表近くに埋設されていた導水管（Φ75ポリエチレン管）を破損させた。

【被害状況】 公衆物損 導水管破損

- ・重機等の施工機械から導水管を保護  
導水管の上部に土被り（上置き土砂）を0.3m以上確保し、敷鉄板を敷設する。
- ・事前調査の徹底  
「地下埋設物事故防止チェックリスト」の作成
- ・施工管理の徹底  
「地下埋設物の事故防止マニュアル」の内容を十分に把握して、作業を行う。
- ・情報共有の徹底  
「地下埋設物事故防止チェックリスト」を発注者と情報共有する。

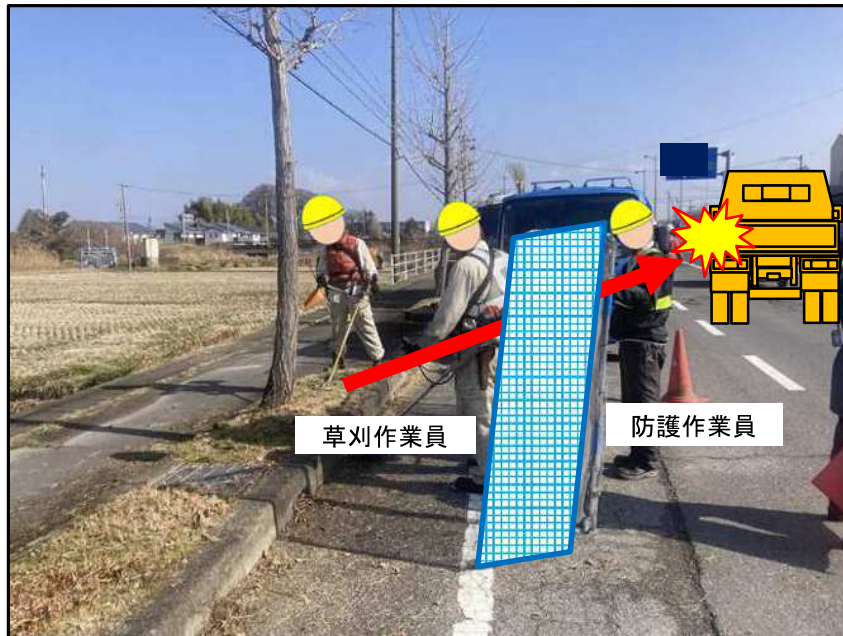
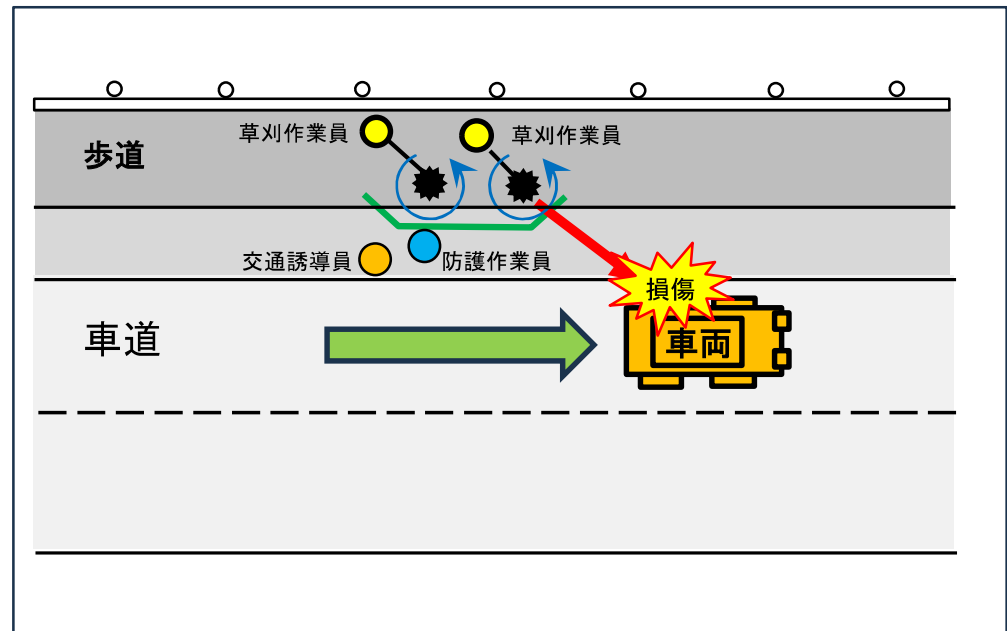
道路維持修繕業務委託にて、歩道部植栽帯及び植栽帯周りの除草作業を路肩規制にて行っていたところ、通行中の車両の左側後方部のサイドガラスに飛び石が接触し、損傷させた。

【被害状況】 公衆物損 通行車両サイドガラス損傷

- ・コの字型防護柵1基に対して、草刈作業員は1名とし、作業範囲を移動する場合は、草刈機を停止し、防護作業員への合図を徹底し、防護柵と草刈作業員との適正な距離の確保を行う。
- ・作業前のKY活動にて刃の回転方向の確認と飛び石方向を予測した草刈機の動かし方、コの字型防護柵の配置について、周知徹底する。

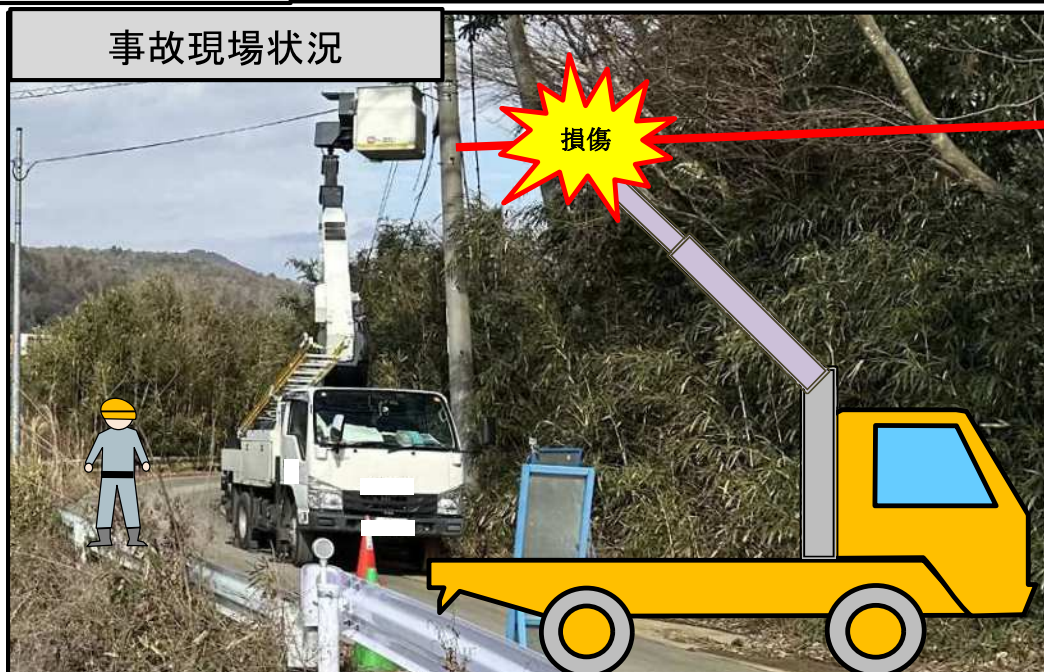
4トンユニック車がクレーン部のブームを上げた状態で走行し、架空線に接触し切断させた。

- ・ユニック車をはじめ、クレーン付きトラック及び自走式クレーン等を移動させるときは必ずブームを下げ、現場代理人、監理技術者、監視人、ブームの操作者等の複数の人員での確認を徹底する。
- ・架空線等上空施設に対する注意が持続するよう、作業前日までに現場代理人が全作業員に対し繰り返し安全教育を行う。
- ・架空線等上空施設の位置を明示する注意看板、架空線明示テープ等の設置により視認性の向上を図り、作業前日までに現場代理人が運転者に周知する。
- ・前記確認状況を踏まえ、ユニック車等の移動時の安全注意事項を施工計画書に明記するとともに、作業当日朝（作業前）までに現場代理人が作業手順書やKY等で周知徹底し、また、今回の事案を踏まえ、「架空線のチェックリスト」にその旨を追記し確認のうえ、作業を実施する。

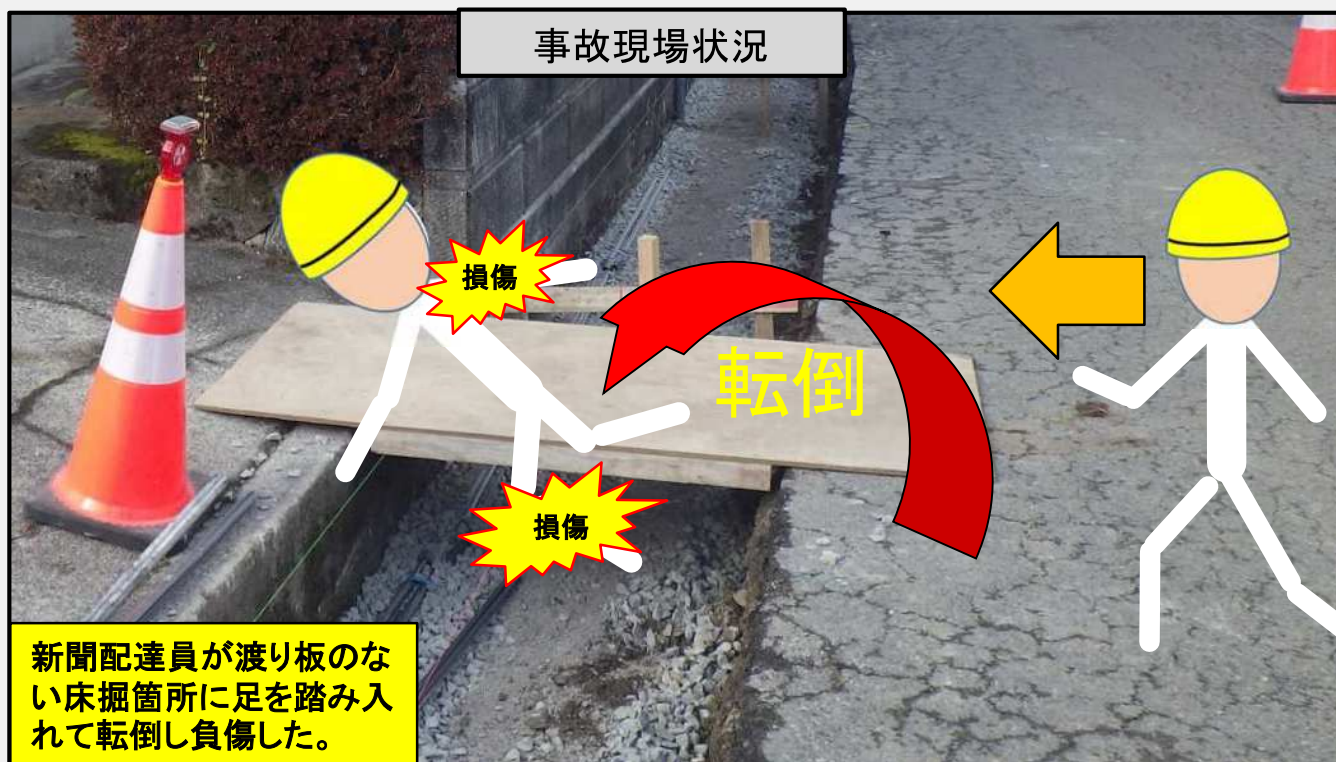
【被害状況】 公衆人身 右肩打撲 左足打撲

- ・民地への出入りは迂回路を通行するよう地元関係者に説明し渡り板を撤去および工事現場内への立入防止として単管バリケードを設置する。
- ・社内で安全会議を開き、事故の発生した状況を説明し今後は現場内に第三者が入らないようバリケード等を設置する等の安全対策に関する意識向上を図る。

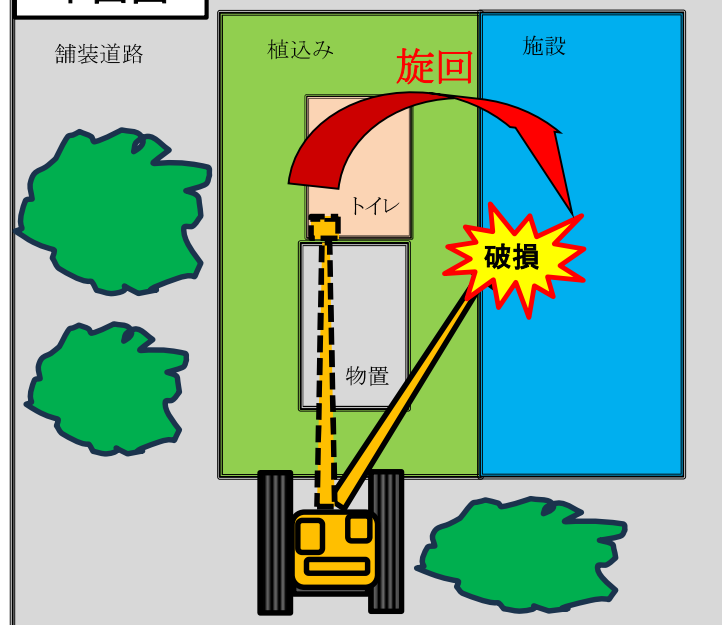
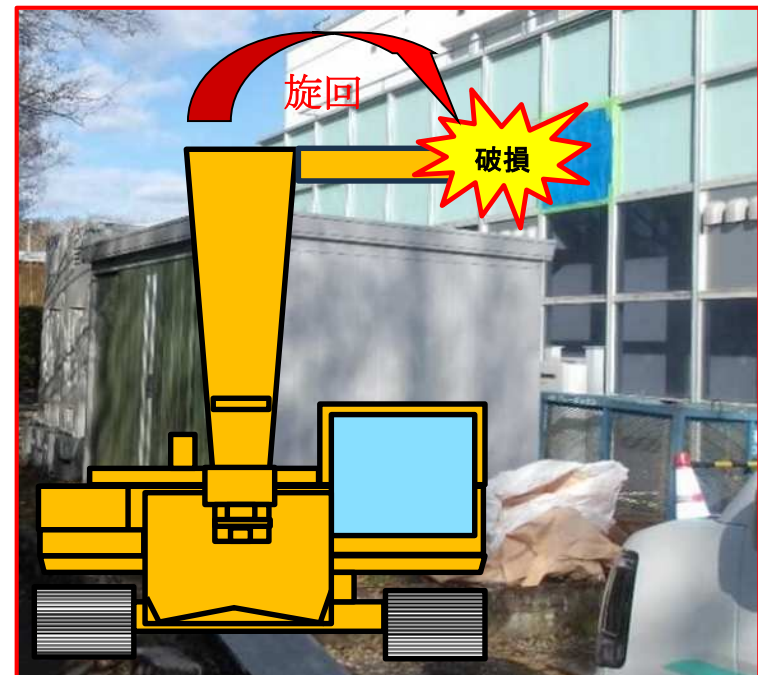
平面図

都市公園工事にて、仮設トイレをトラッククレーンにて設置した後、クレーンのブームを格納するため旋回した。その際、フック部分が振り子のように大きく振れ、施設の上部の硝子に接触破損させた。

【被害状況】 公衆物損 ガラス破損

- ・仮設トイレの設置等準備工について、危険性が伴うと判断した場合は、本工事と同様に取り扱い、トラッククレーンの操作手順を定めるとともに、現場においても、作業手順に問題がないかを再度チェックした上でKY活動を実施し、作業に着手する。
- ・現場代理人は、準備工を含め、全ての施工に関する危険要因を洗い出し、今回のような狭小箇所で重機を使用する際には見張り人を立て、笛を利用して常時合図を送るなど、複数人で安全確保に努める。
- ・仮設トイレ等の設置位置は、周辺状況を確認し、利便性ではなく安全を最優先した設置計画とする。

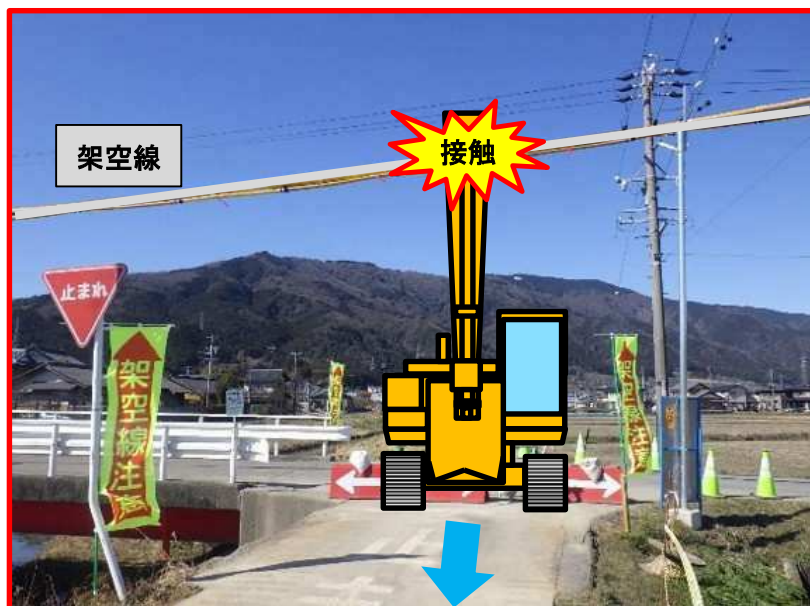
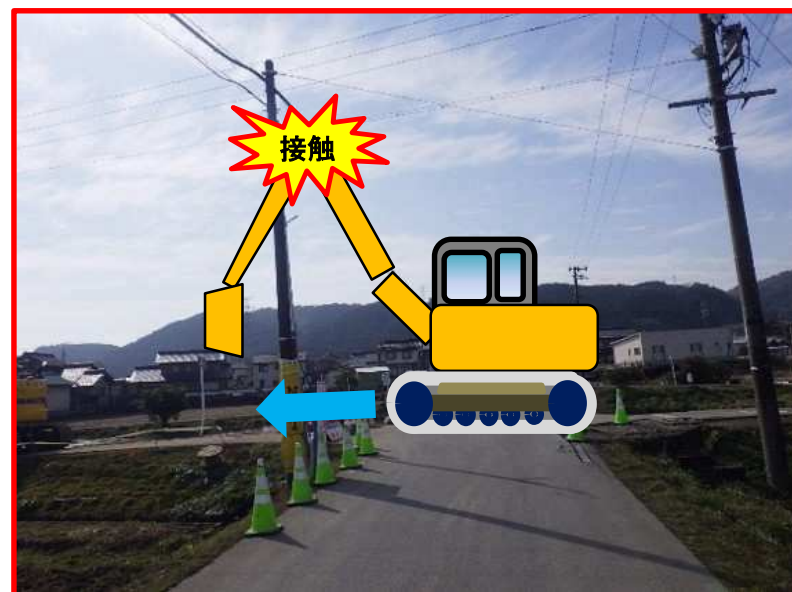
河川災害復旧工事の現場にて、狭い堤防上でバックホウ（0.45m<sup>3</sup>）と2tダンプを入れ替える作業中、バックホウの運転手が誘導員の合図を待たずに独断で動かしたため、アームが上空の電線に接触し電柱を破損し、近くの防犯灯の引き込み線とアース線を切断した。

バックホウの運転手が誘導員の合図を待たずに独断で動かしたため、アームが上空の電線に接触した。

- ・重機移動の際は、必ず合図誘導者の指示誘導のもと行う。
- ・工事区域外であっても重機が通過する箇所の電線に防護管を設置し、架空線注意ののぼり旗を設置する。
- ・今回の事故を踏まえ、再度元請と下請で安全対策に対する意識共有の徹底を図る。

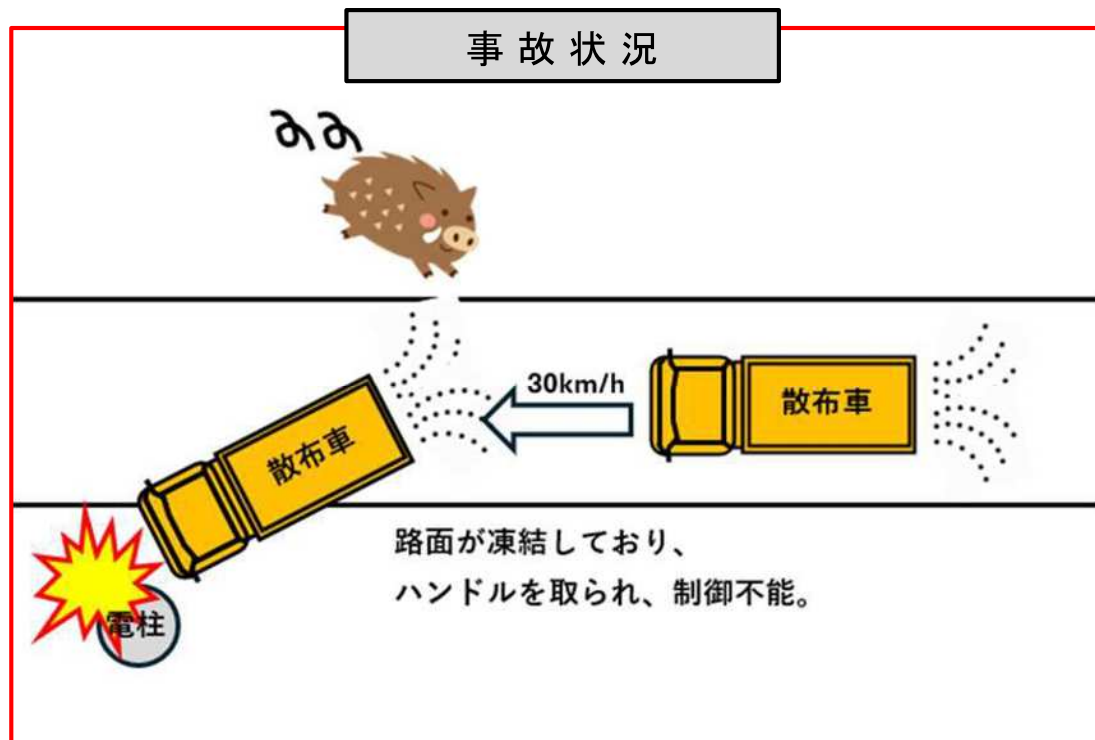
県が管理する道路の除排雪業務において、凍結防止剤散布車（スタッドレスタイヤを装着した）により制限速度内の時速30～35kmで散布作業中に野生動物（小動物）が右前方より飛び出し、それを回避しようとしたが、その際ハンドルが取られ、道路横にあったNTT管理の電柱に激突した。凍結防止剤散布車の単独事故で負傷者はなかったが、電柱が破損したもののケーブルの断線はなく、通信障害等は発生しなかった。

野生動物（小動物）の飛び出しが事故の直接的な原因ではあるものの、散布作業においても今回のような突発的な事象においても対処できるような安全運転に努めるべきであり、作業員の安全意識が欠如していたことが事故発生の要因である。

- ・事故事案多発箇所（交通事故危険箇所、凍結箇所、野生動物出没箇所など）をとりまとめ、他の作業員に情報共有し、事故事案多発箇所を再認識する。
- ・安全運転教育として、野生動物（小動物）が飛び出してきても対応できるような安全運転に努める。

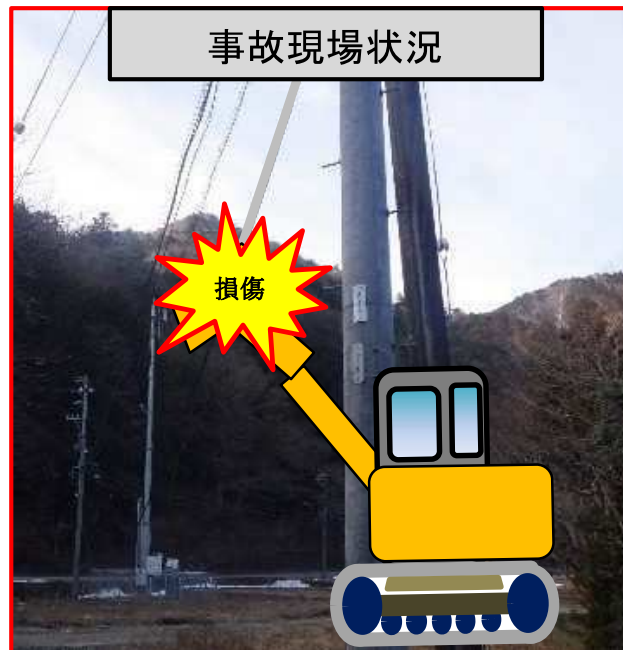
河川維持修繕工事にて、事案発生時、現場代理人と作業員1名は掘削残土の流用地で測量作業を行っており、バックホウのオペレーター1名はダンプトラックの土砂運搬でできた作業道の凹凸を補修するため、作業道の整地を行っていた。整地作業中、バックホウで土を押さえるためにアームを上げた際、アームがNTT架空線に接触。アームを下げた時に接触に気づいた。結果、ケーブル被覆の損傷、垂れ下がりが発生した。

整地作業中、バックホウで土を押さえるためにアームを上げた際、アームがNTT架空線に接触。

- ・ 架線にリボンを設置し位置を視覚的に捉えやすくする。
- ・ 架線を挟む様に単管パイプを用いて簡易ゲートを設置する。（高さ制限）
- ・ 架線前後に架線注意喚起の看板を設置する。
- ・ 架線下をダンプトラック・建設機械通過時及び近接時には、誘導員を配置する。
- ・ 今回の事故を踏まえ、臨時の安全教育訓練を実施する。
- ・ 架空線等上空施設の事故防止マニュアル(案)に基に安全確認を行い、チェックリストを提出する。
- ・ 施工計画書に架空線に対する安全管理対策を記載する。

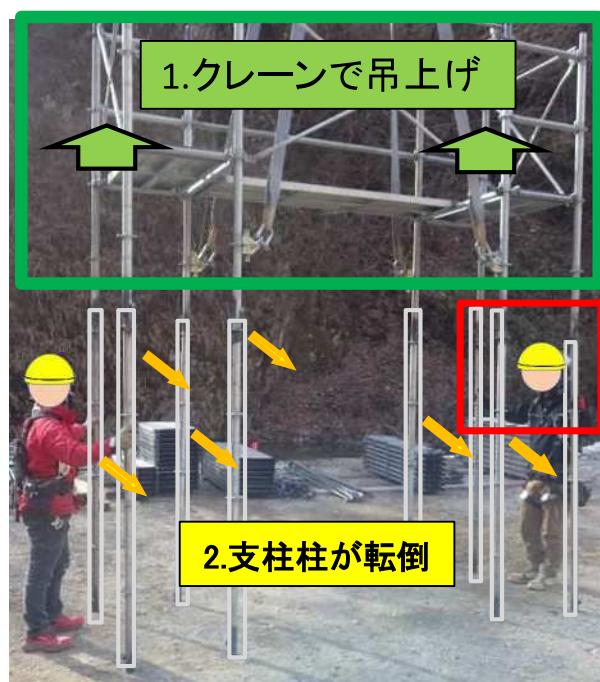
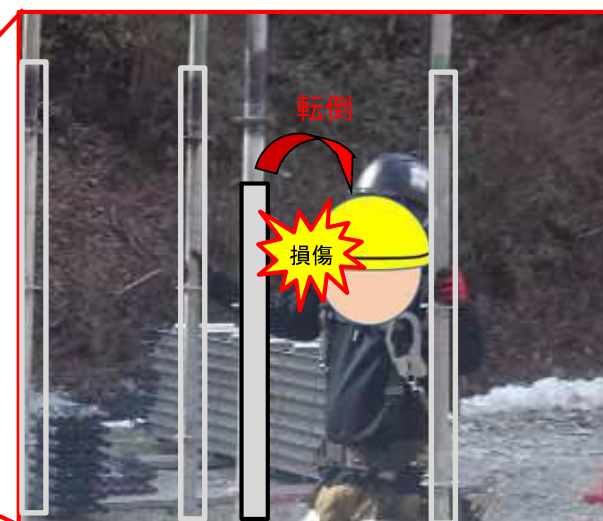
支えていなかった支柱材が作業員の方向に倒れ、作業員の鼻部に衝突し負傷した。

- 足場材解体にあたり、1段ずつ解体する手順とする。
- 1段のみの状態にしてから、規定手順により部材を1本ずつ確実に外す。
- クレーン吊り荷下への立ち入り禁止を徹底する。作業手順書の遵守状況を点検し、安全に配慮した現場管理体制を確保する。

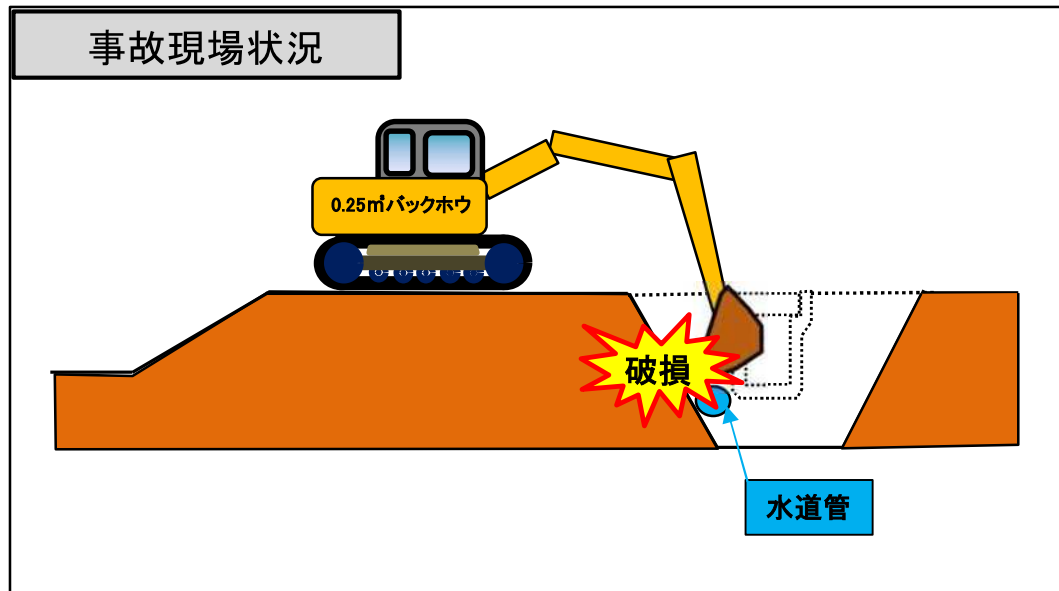
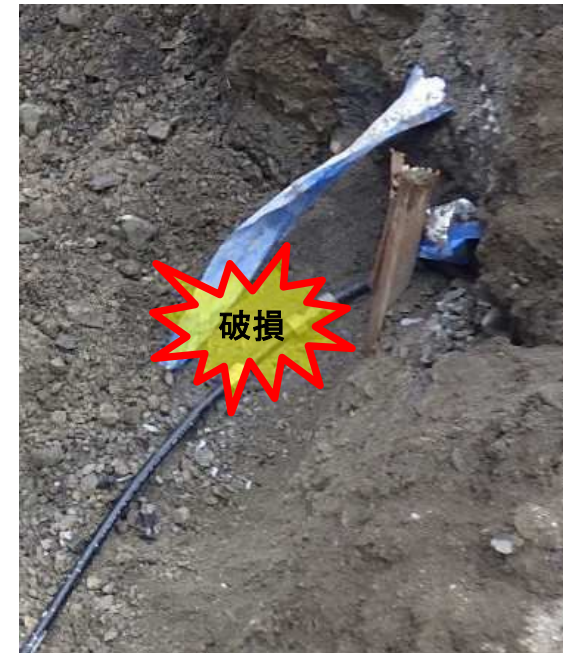
集落道工事にて、用水路の床掘作業中にバックホウ(0.25m<sup>3</sup>)バケットを宅内引込上水管(給水管)に接触させ、水道管を破損した。

【被害状況】 公衆物損 水道管破損(1時間40分間断水)

- ・緊急安全対策会議を開催し、再発防止対策を確認し、再発防止に努めるよう周知を図る。
- ・掘削作業中は誘導員(監視員)を配置する。
- ・朝礼で行っていた危険予知活動を毎日午前と午後の2回行い、現場作業員への安全意識向上の徹底を図る。
- ・水道管(埋設物)位置の明示(ポール、リボンテープ、安全標識を設置する)
- ・バックホウに埋設物、架空線注意喚起の明示をする。
- ・新規入場者教育の追加再教育を実施して、作業状況・作業方法の説明を入念に実施し安全意識向上の徹底を図る。
- ・作業管理手順書に再発防止対策を追記する。
- ・施工計画書に危険予知活動を午前と午後2回行うことを追記する。

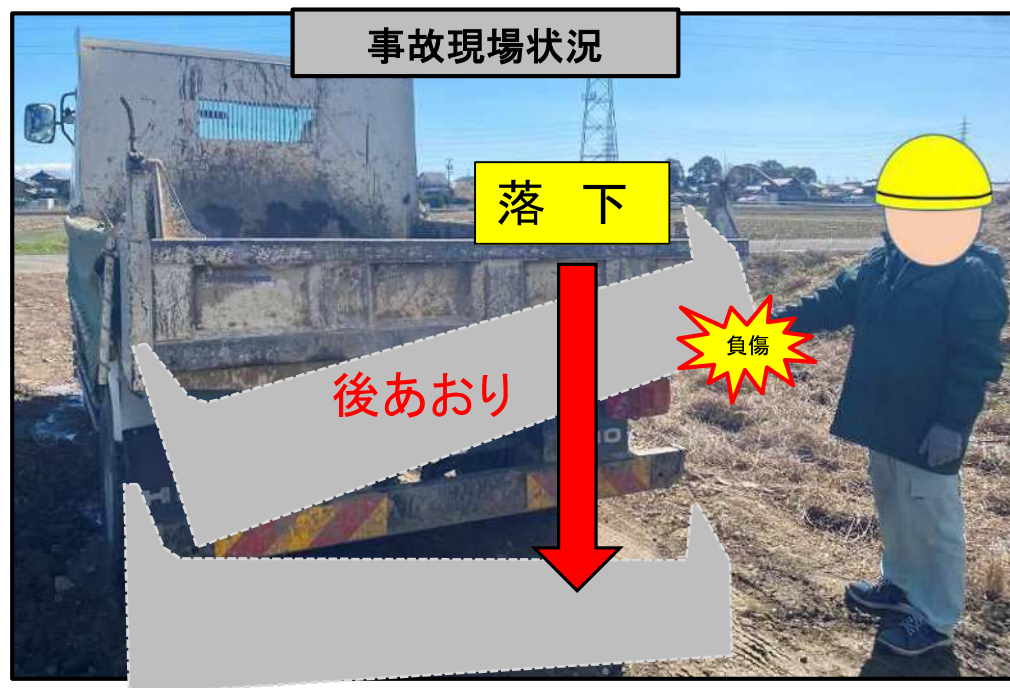
外そうと手を出したところ後あおりが外れて落下し、その際に後あおりと車体に右手中指先端が挟まれ負傷した。

- ・ダンプ車両の後あおりの取り外しの単独作業を禁止し、取り外す場合は2名作業を徹底する。なお、取り外す前に後あおりをクレーン等で吊って保持するなどして、急な落下を防止するとともに、合図確認を徹底する。
- ・毎日のKY活動や安全教育訓練等の中で、単独作業の注意点を確認し合い、再発防止を図る。
- ・重機や車両点検の際に可動部の動きが鈍い、左右で開き方が違う、異音があるといった兆候を把握した際は、早期に整備を行う。
