第2回 主要地方道乗鞍公園線「路側崩壊」対策検討会

2 第2回 主要地方道乗鞍公園線「路側崩壊」対策検討会

議事1：崩壊メカニズムの検証

1. 令和4年9月9日の被災状況

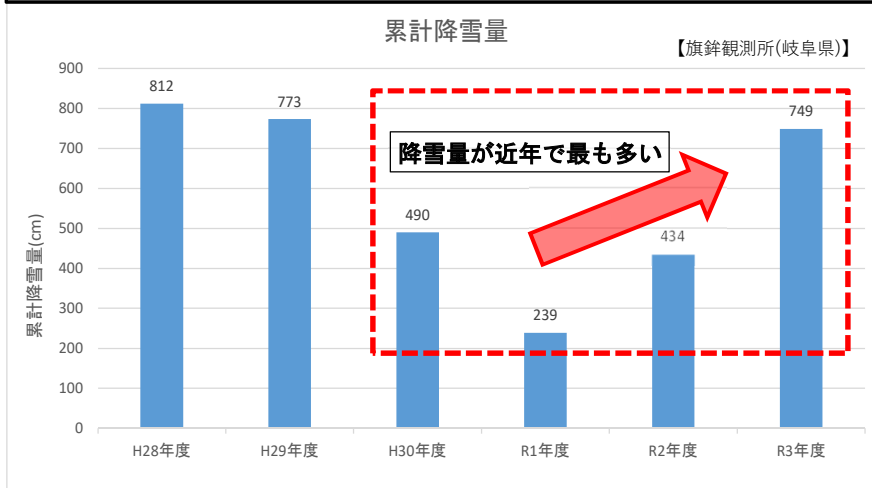
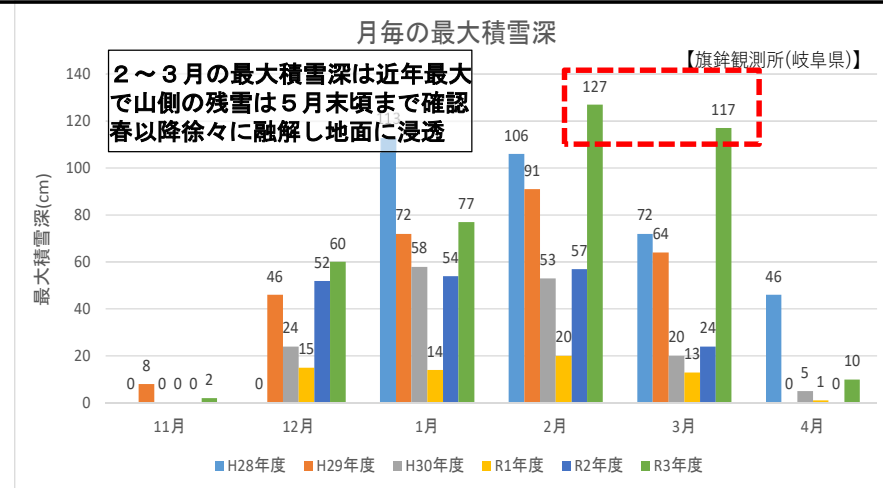
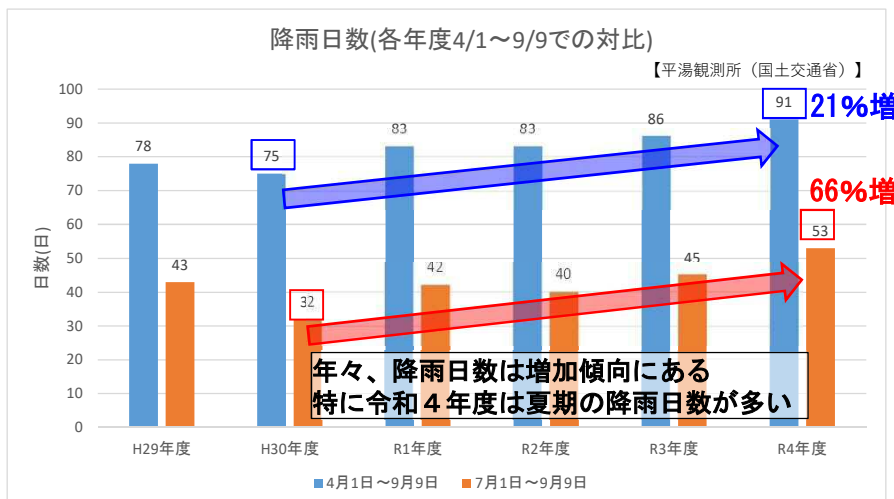
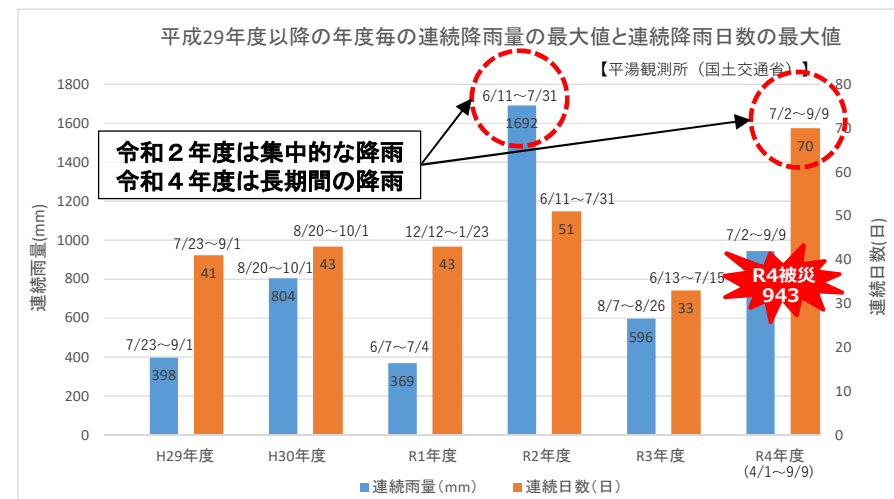
2. 被災地の気象の特徴

- 令和3年度の冬期は降雪が多く、特に春先の残雪量は過去5年と比べ最多であり、多量の融雪水が発生
- 令和4年度の降雨日数は過去5年と比べ最多であり、連続降雨日数も同様に最多、連続降雨量も令和2年（前回被災時）に次いで多い

*1: 連続: 雨の降り始めから降り終わりまでを『連続』と称する。ただし、本資料では雨の降り終わりとは、無降雨日が3日*連続した場合と定義する
*2: 切土補強面からの湧水の観測において、雨が降り止んだ9/13から9/15の3日間、湧水が確認(9/16に枯涸)されたことから、降雨が地下水に影響を与える期間を3日と見なした

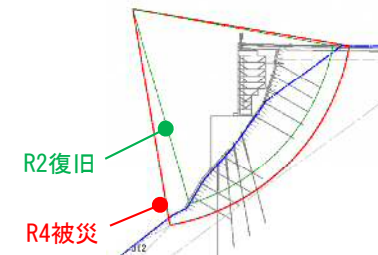
移動土塊の土量の変化

R4崩壊前 移動土塊面積
A=66m²

R4崩壊後 移動土塊面積
A=62m²

土量同等であるため、すべり面妥当と判断

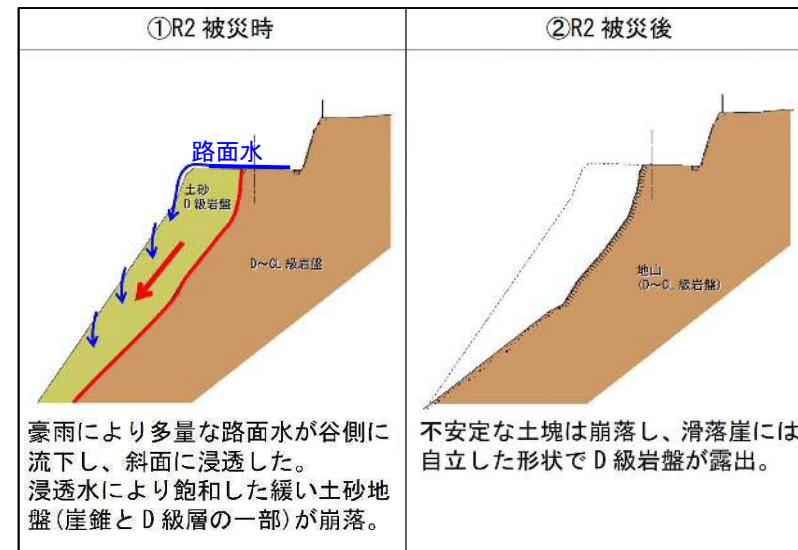
被災のメカニズム

- ・ 令和2年の被災時は、豪雨により大量の路面水が谷側路側に流れ込み、飽和した表層の土砂地盤が崩壊

被災日時 : 令和2年7月7日

連続雨量 : 415mm

最大時間雨量 : 32mm

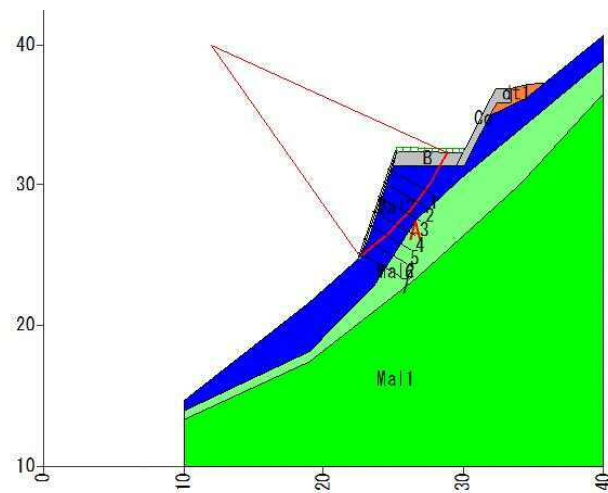
補強土壁区間

計画安全率1.15に対し最大抑止力(26.0kN/m)となる円弧すべり

補強材の配置 鉄筋径 : D19
水平間隔 : 1.0m
施工段数 : 7段

計画後安全率 (補強前)1.059 ⇒ (補強後)1.545 \geq 1.15

補強後安全率の検討(最大抑止力以外の円弧すべり)についても計画安全率を満足

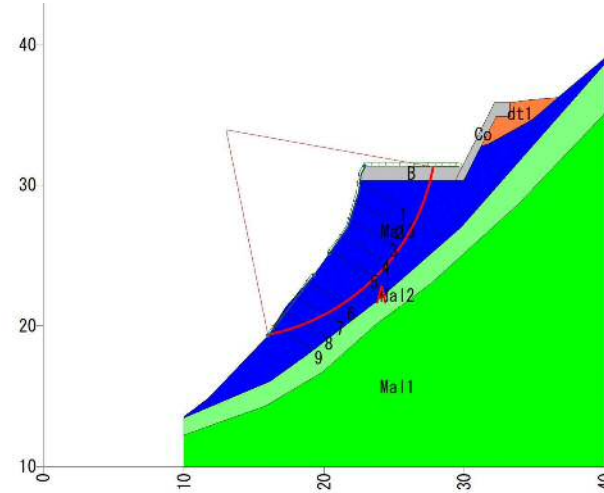
垂直擁壁区間

計画安全率1.15に対し最大抑止力(103.7kN/m)となる円弧すべり

補強材を配置 鉄筋径 : D19
水平間隔 : 1.0m
施工段数 : 9段

計画後安全率 (補強前)1.008 ⇒ (補強後)1.166 \geq 1.15

補強後安全率の検討(最大抑止力以外の円弧すべり)についても計画安全率を満足

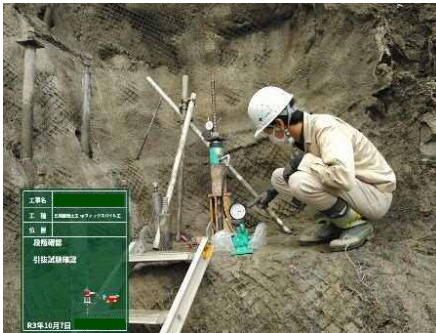
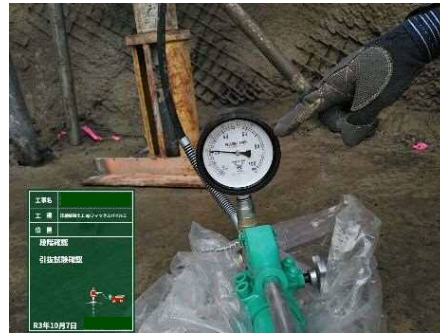
試験状況写真

擁壁基礎 (圧縮補強土) の支持力

- 基本試験
 - ・定着層で抵抗できる周面摩擦抵抗力を把握し、設計値と乖離が無いかを確認
 - ・本設とは別に試験用供試体で1本実施
 - ・試験荷重：282.2 kN (補強材に作用する最大荷重)
 - ・試験結果：試験荷重を確認
- 確認試験
 - ・供用する補強材にて試験を実施
 - ・試験荷重：100.1 kN (補強芯材が負担する荷重)
 - ・実施本数：13本 (全体数量250本のうち5.2%)
※SPフィックスパイル工法 設計・施工マニュアルに定める頻度は3%以上
 - ・設計荷重に対し引拔が発生しないかを確認
 - ・試験結果：必要荷重の載荷を確認

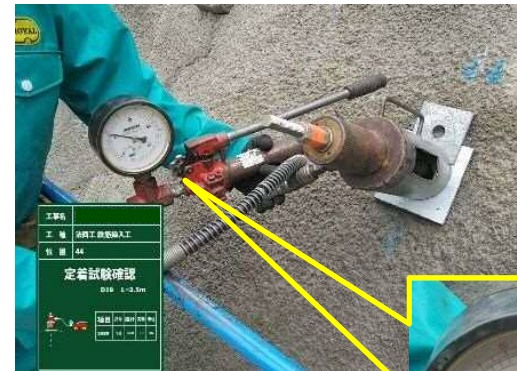
試験状況写真

地山補強 (鉄筋挿入) の支持力

- 引抜試験
 - ・地山の引抜抵抗力を確認
 - ・試験荷重：36.02kN
(アンカーに作用する設計荷重)
 - ・実施本数：19本 (全体数量361本のうち5.2%)
※共通仕様書に定める頻度は5%以上
 - ・設計荷重に対し引拔が発生しないかを確認
 - ・試験結果：必要荷重の載荷を確認

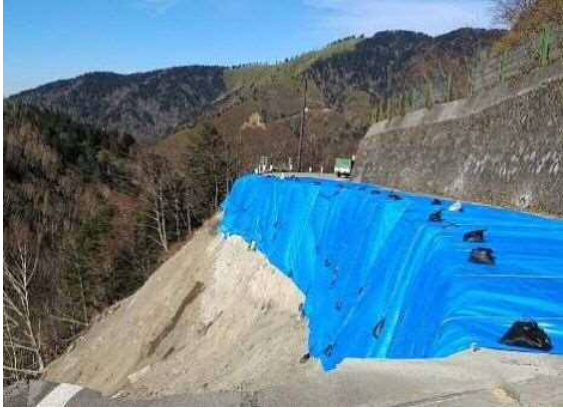
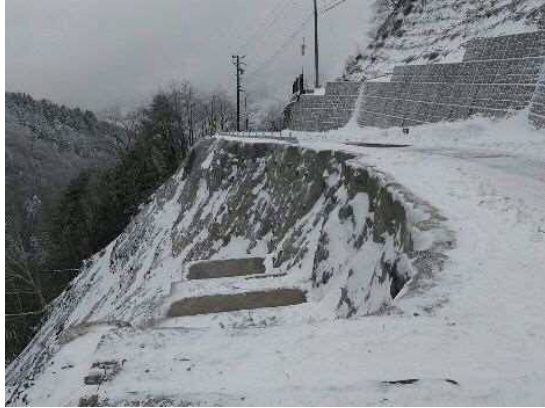
令和2～3年	令和3～4年
越冬状況

●越冬後の現地状況確認

- ・現地施工前に法面（山側及び谷側）や路面の状況を目視にて確認、着工後も定期的に現地確認を実施
- ・確認結果：崩落法面及び路面に**変状なし**

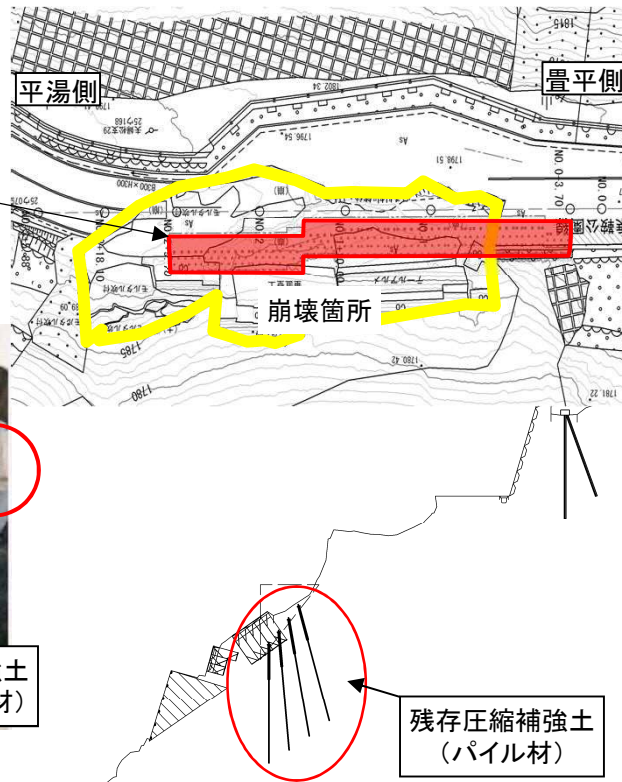
残存圧縮補強土（パイル材）

- 被災箇所には、前回の復旧で使用した圧縮補強土（パイル）が地山に残存している可能性が高く、復旧工事の支障となることから、残存物を考慮した対策が必要

<パイル材の残存状況>

対策案：圧縮補強土（パイル）を撤去できる復旧工法あるいは影響しない復旧工法を提案

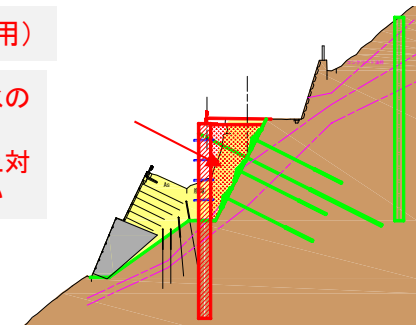
○ 擁壁形式 (不採用)

※擁壁形式は、地下水の影響を受けにくい開放型と比べ、影響を受けやすいこと、路側のすべり抑止対策(アンカー)が路体内となり、施工後に緊張力の管理が出来ないことから不採用とする

- ・ 開放型と比べ地下水の影響を受けやすい
- ・ 施工後、すべり抑止対策の管理が出来ない
