# 第3回 主要地方道乗鞍公園線「路側崩壊」対策検討会

### 第3回 主要地方道乗鞍公園線「路側崩壊」対策検討会

# 被災箇所における地質調査結果

## 1. 被災箇所の地質調査結果

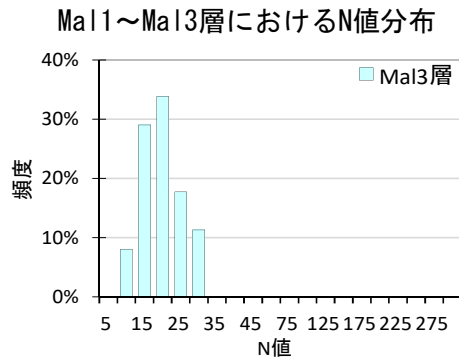
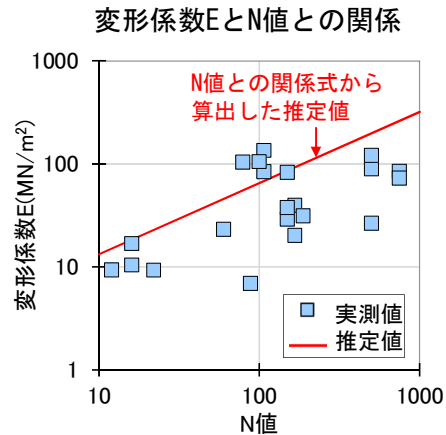
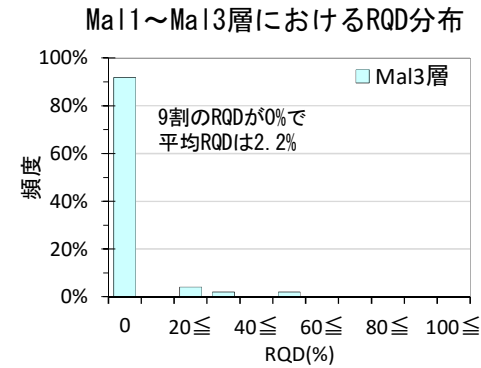
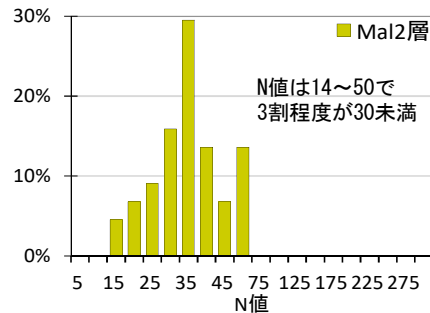
- ① N値にばらつきがあり、一律でなく複雑な地盤である
- ② 変形係数Eが推定値よりも小さい値であり、変形しやすい地盤である
- ③ RQDの値が小さく、亀裂が多く著しく風化した地盤である

変形係数Eは一般的に用いられるN値からの推定値(NEXCO設計要領)に対して、孔内水平載荷試験の実測値は低い値となった

各層ともN値にばらつきがあり、特にMa1層において顕著である

各層ともRQDが小さく  
き裂が発達している  
ことが判る

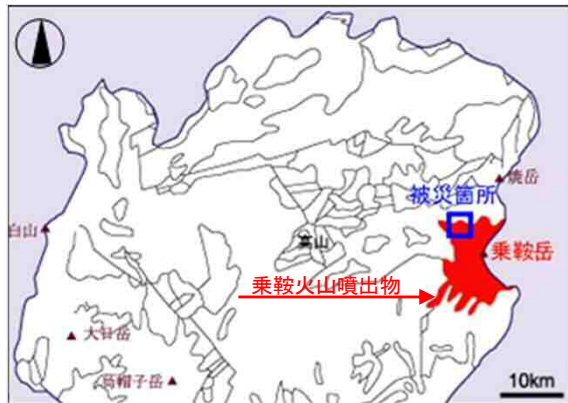
図2 - 1 乗鞍岳と被災箇所の位置関係  
(岐阜県地質図「ジオランドぎふ」を引用加筆)

- ▶ 被災箇所は火山体である乗鞍岳の北側に位置し、地殻変動による急峻な浸食谷が発達しているうえに複雑な地質構造を有している
