総 括

令和3年8月11日からの大雨に伴う岐阜県の気象概要①

令和3年8月11日からの大雨に伴う被害概要①

令和3年8月11日からの大雨に伴う被害概要②

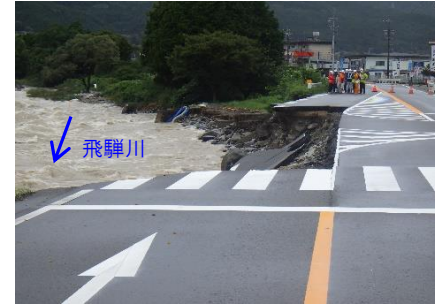
飛騨川(下呂市萩原町)

- ・令和2年7月豪雨で被災した飛騨川護岸(高山市久々野町久々野地内や下呂市萩原町花池地内)において、復旧工事中の箇所が被災し、下呂市では国道41号で一時通行止めが発生
- ・飛騨川に合流する白川では、令和2年7月豪雨に続いて、浸水被害が発生

- ・令和3年8月の大雨では、令和2年7月豪雨災害と同じ箇所ですら災害が発生した。河川内の工事は出水期に施工することが困難な一方、豪雨の頻発化を念頭に、いかにして迅速に復旧工事を進めていくのか検討が必要

- ・県及び市町村の被災施設について、復旧工法の早期立案を支援するため、県土木技術職員OBで組織するボランティア団体「災害復旧支援隊(DRS)」を被災地へ派遣
- ・設計図書の簡素化を適用した査定の積極的活用や、不調・不落による復旧工事の停滞を防止するため、技術者等の専任配置に係る要件緩和を継続
