# 岐阜県災害対策本部員会議(第4回)

# 1 静岡県熱海市における土石流災害及び 令和3年8月11日からの大雨の検証報告

# 静岡県熱海市における土石流災害の 検証報告

# 令和3年8月11日からの大雨の検証報告

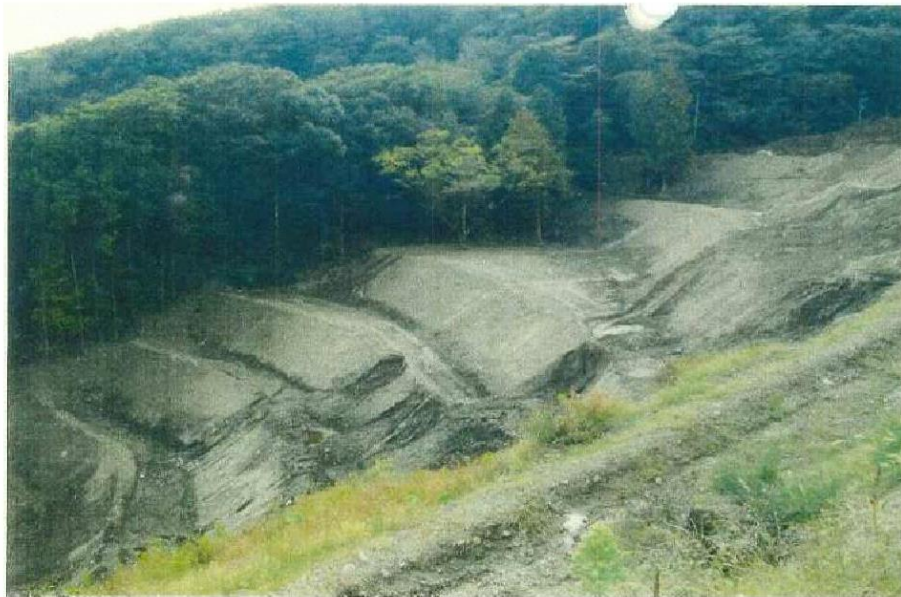
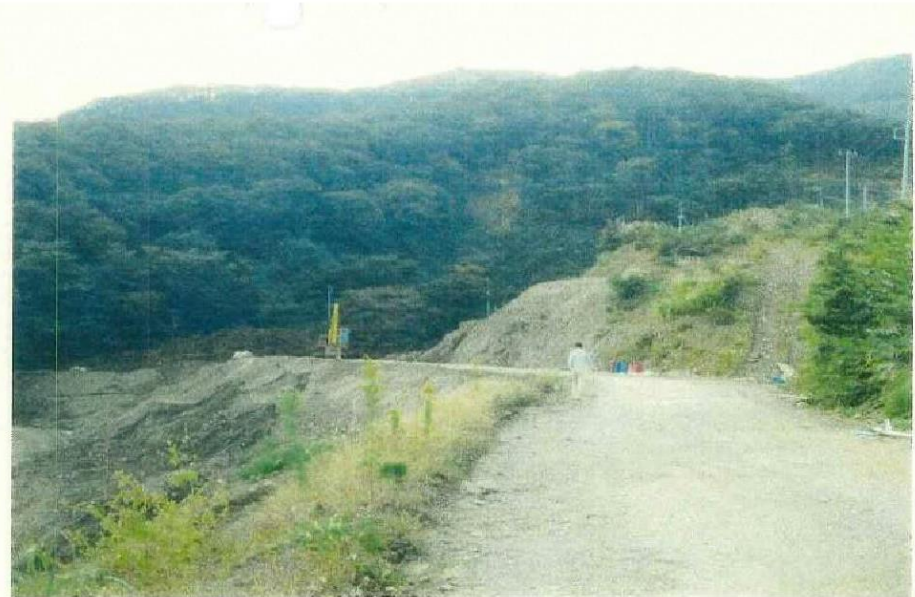
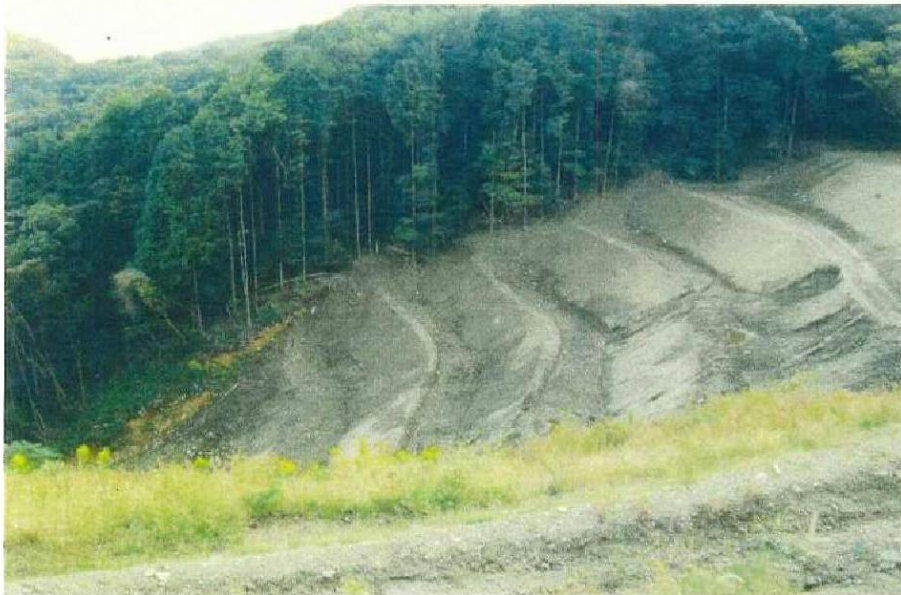
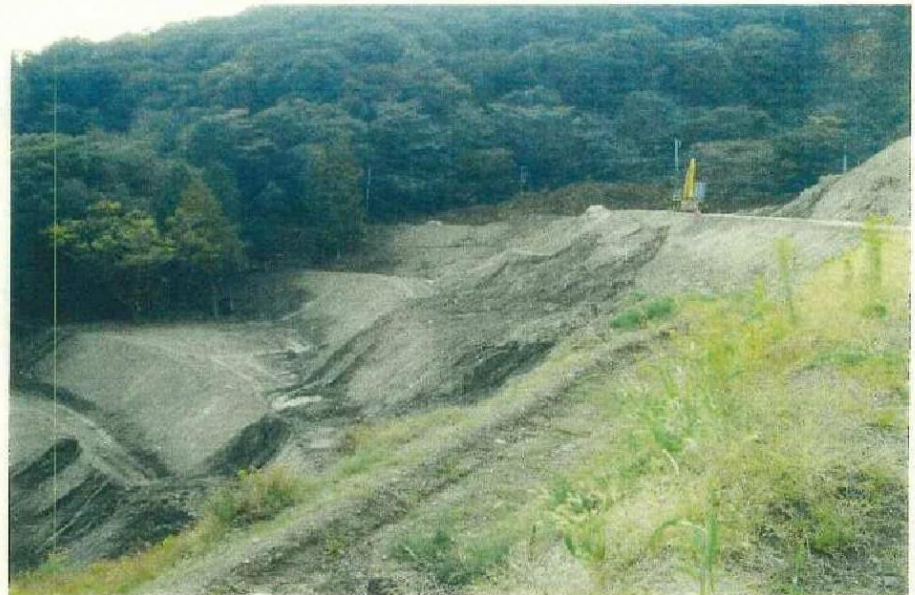
写真－ 8 2010年10月18日 前所有者による土砂搬入と土地整形が終了したと推定される状態

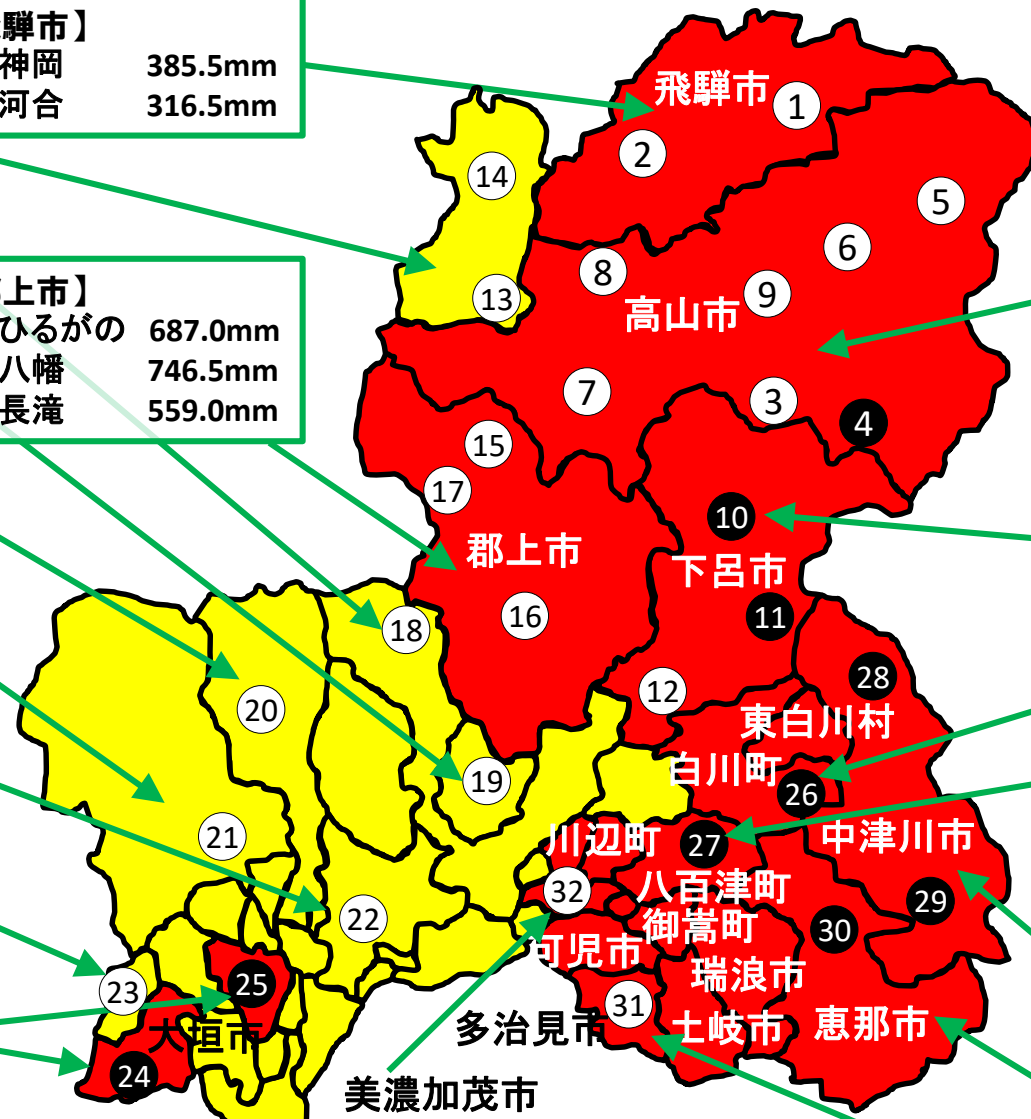
○停滞した前線の活発な活動により、県内10地点で8月1か月分の過去最大値を超える降水量となるなど、記録的な大雨となった。(8月11日～8月31日までの降水量)

凡例: ■土砂災害警戒情報発表17市町村  
●8月1か月分の過去最大値を超える降水量を記録した地点

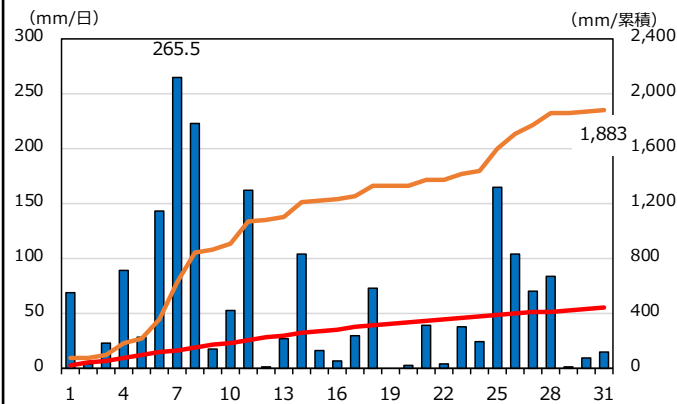
下呂市萩原

【凡例】 日降水量 日降水量の累積 累積降水量(平年値)

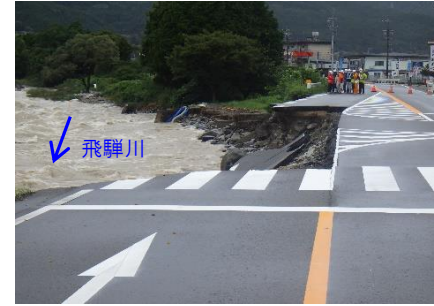
飛騨川(下呂市萩原町)

- ・令和2年7月豪雨で被災した飛騨川護岸(高山市久々野町久々野地内や下呂市萩原町花池地内)において、復旧工事中の箇所が被災し、下呂市では国道41号で一時通行止めが発生
- ・飛騨川に合流する白川では、令和2年7月豪雨に続いて、浸水被害が発生

- ・令和3年8月の大雨では、令和2年7月豪雨災害と同じ箇所ですべて災害が発生した。河川内の工事は出水期に施工することが困難な一方、豪雨の頻発化を念頭に、いかにして迅速に復旧工事を進めていくのか検討が必要

- ・県及び市町村の被災施設について、復旧工法の早期立案を支援するため、県土木技術職員OBで組織するボランティア団体「災害復旧支援隊(DRS)」を被災地へ派遣
- ・設計図書の簡素化を適用した査定の積極的活用や、不調・不落による復旧工事の停滞を防止するため、技術者等の専任配置に係る要件緩和を継続
