平成26年度に建設工事で発生した事故事例（工具・資材による事故）

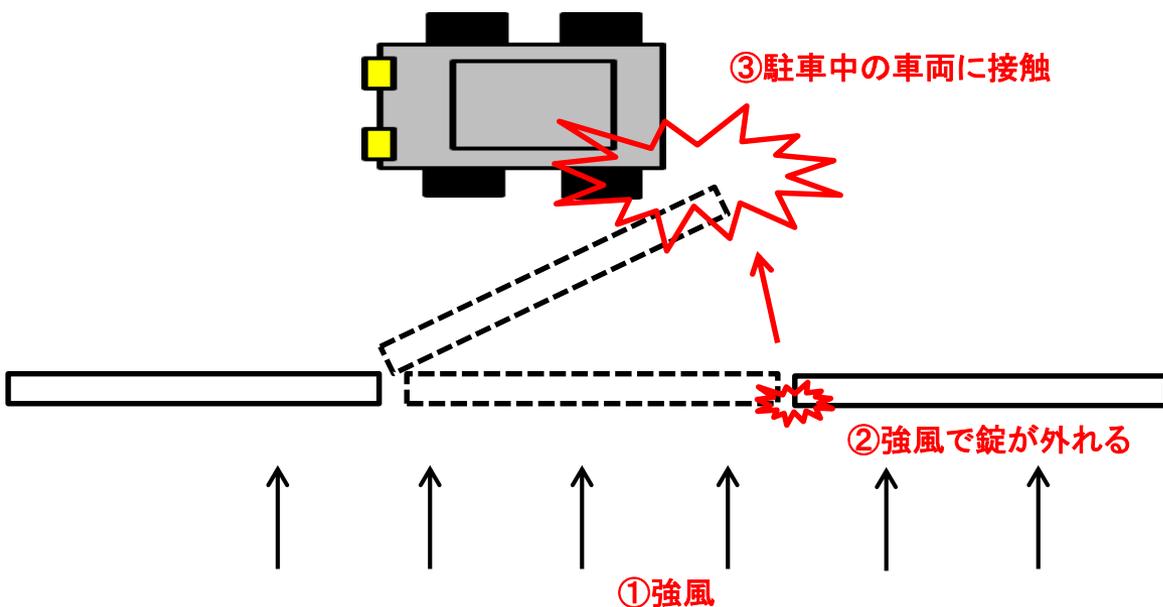
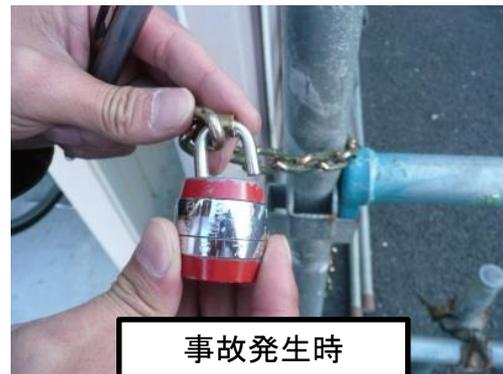
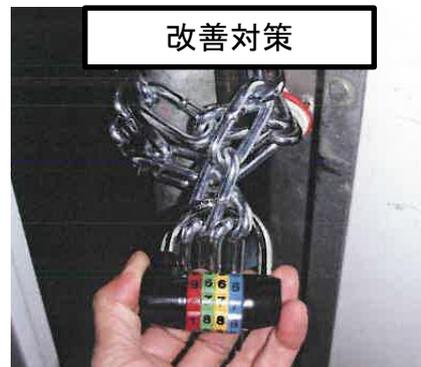
工事を休工するため、現場作業用の仮囲い出入り口パネルゲートをチェーンとダイヤル錠で施錠していたところ、強風時にダイヤル錠が外れたため、風にあおられたパネルゲートが付近に駐車していた一般車両に接触し損傷させた

・ダイヤル錠が強風にあおられたパネルゲートの荷重に耐えうるものではなかった

・荷重に耐えうるダイヤル錠を使用する
・チェーンは3重巻にする
