平成25年度に建設工事で発生した事件事例（建設機械の事故）

平成28年度に建設工事で発生した事件事例（建設機械による事故）

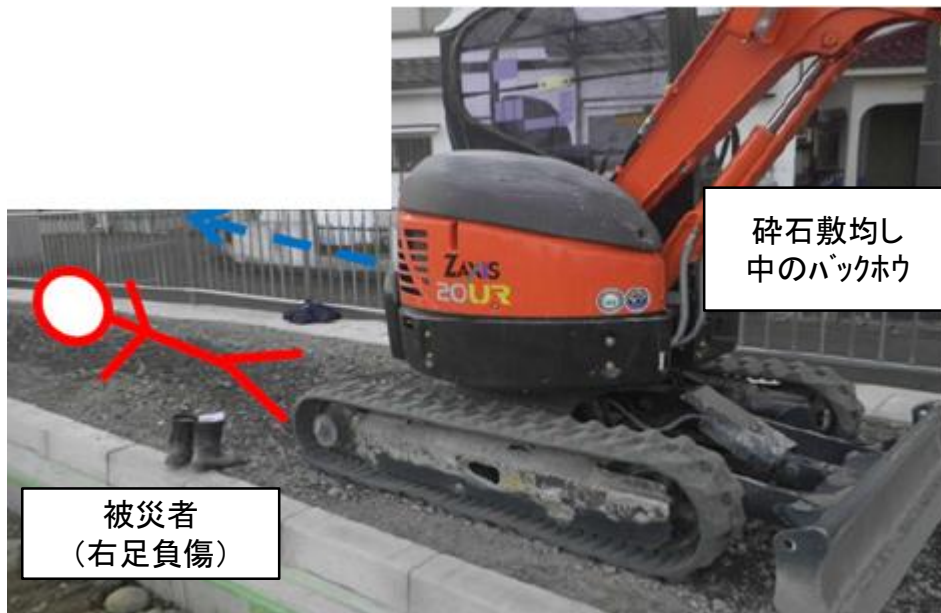
バックホウにて歩道路盤の碎石敷均しを行っていたところ、後退時に後部にいた作業員の右足と接触し負傷した。

- ・近接作業を行った

分類: 舗装工、BH移動

被害状況: (右足関節捻挫) 約4週間の加療

- ・近接作業しないよう徹底
- ・重機作業時は見張り員を配置する

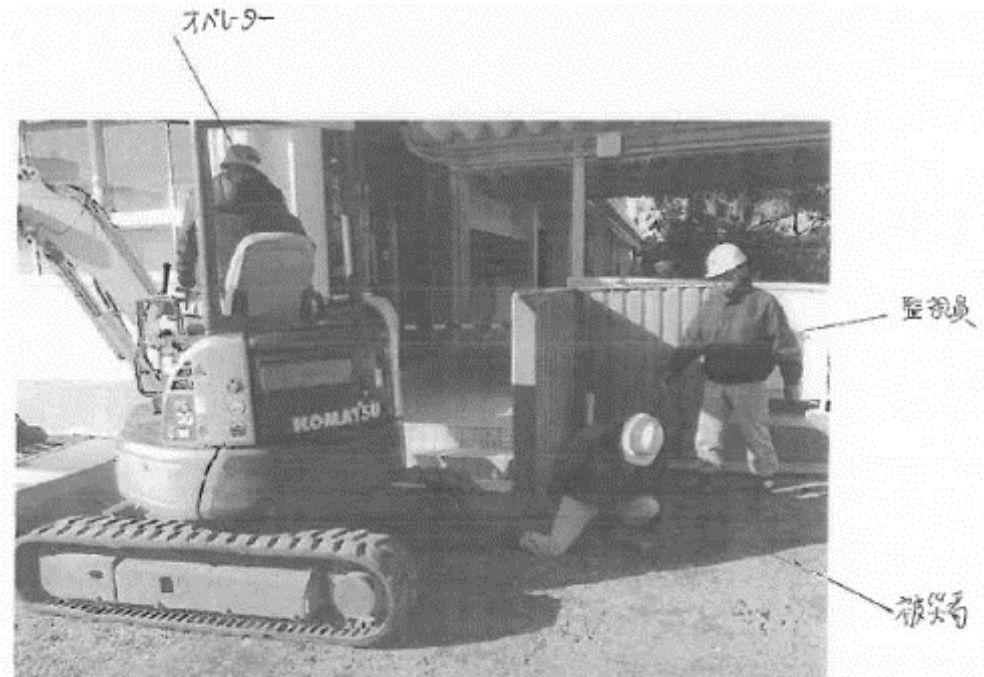
駐車場舗装工事において、路盤の不陸修正作業のため小型バックホウが後進したと同時に、人力仕上げに従事する作業員が隣接する階段から駐車場に踏み出し、小型バックホウに接触、ゴムキャタの部分がこの作業員の右足に乗り負傷した。

- ・重機の作業範囲内立ち入り禁止措置が不十分であった
- ・重機オペは後方確認していたが、外壁の死角で被災作業員を確認できなかった

【分類】舗装工・BH移動

【被害状況】右腓骨骨幹部骨折

- ・カラーコーン、バー等による立ち入り禁止措置
- ・バックホウにバックミラーを取り付ける
- ・合図等の徹底
