## 平成23年度に建設工事で発生した事故事例（工具・資材による事故）

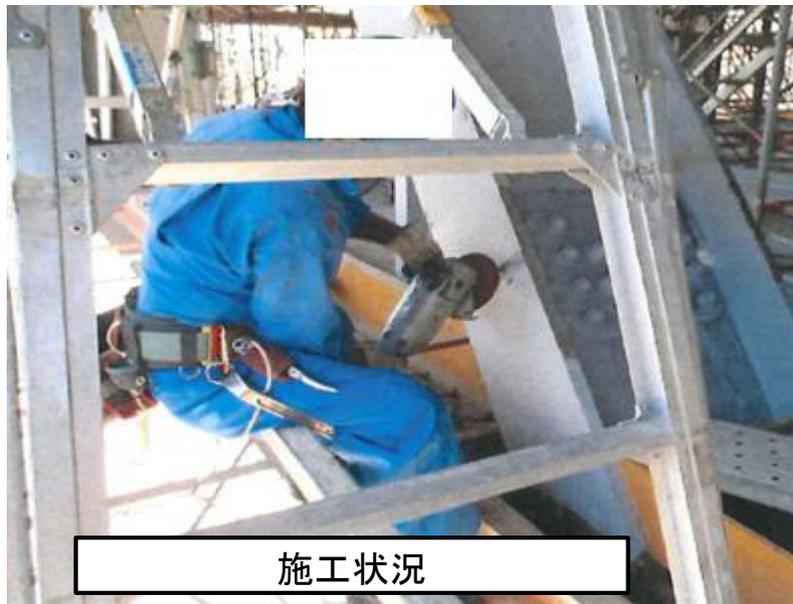
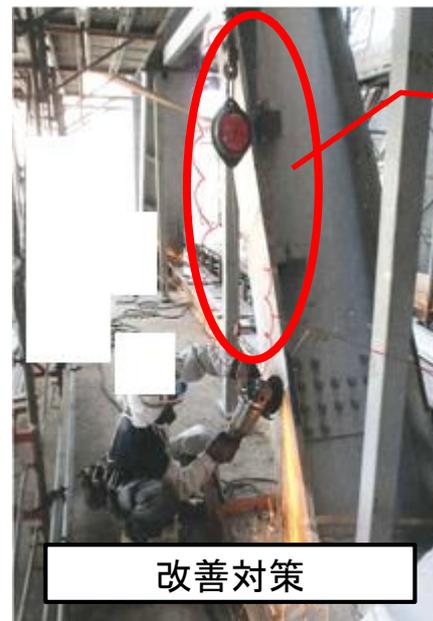
鉄骨溶接部のグラインダー仕上げ作業中、スイッチを切り、手を持ち替えようとした時、手から滑り落ち、惰性で廻っていた歯により太ももを裂傷した。

- ・作業標準書に定められている手順（サンダーの歯の回転が止まるのを確認する・サンダーを両手で扱う）を守らずに惰性で回転した状態で片手で扱った
- ・サンダーの歯で負傷することに対する防護策が講じられていなかった

被害状況：（大腿部裂傷）

- ・作業標準書の遵守を周知徹底
- ・サンダーに安全ブロックを取り付ける
