美浜発電所3号機の原子炉起動および調整運転の開始予定

2025年5月20日  
関西電力株式会社

第28回定期検査中の美浜発電所3号機（加圧水型軽水炉 定格電気出力82万6千キロワット、定格熱出力244万キロワット）の原子炉起動および調整運転の開始予定等は次の通りです。

## 美浜発電所 3 号機 第 28 回定期検査の概要

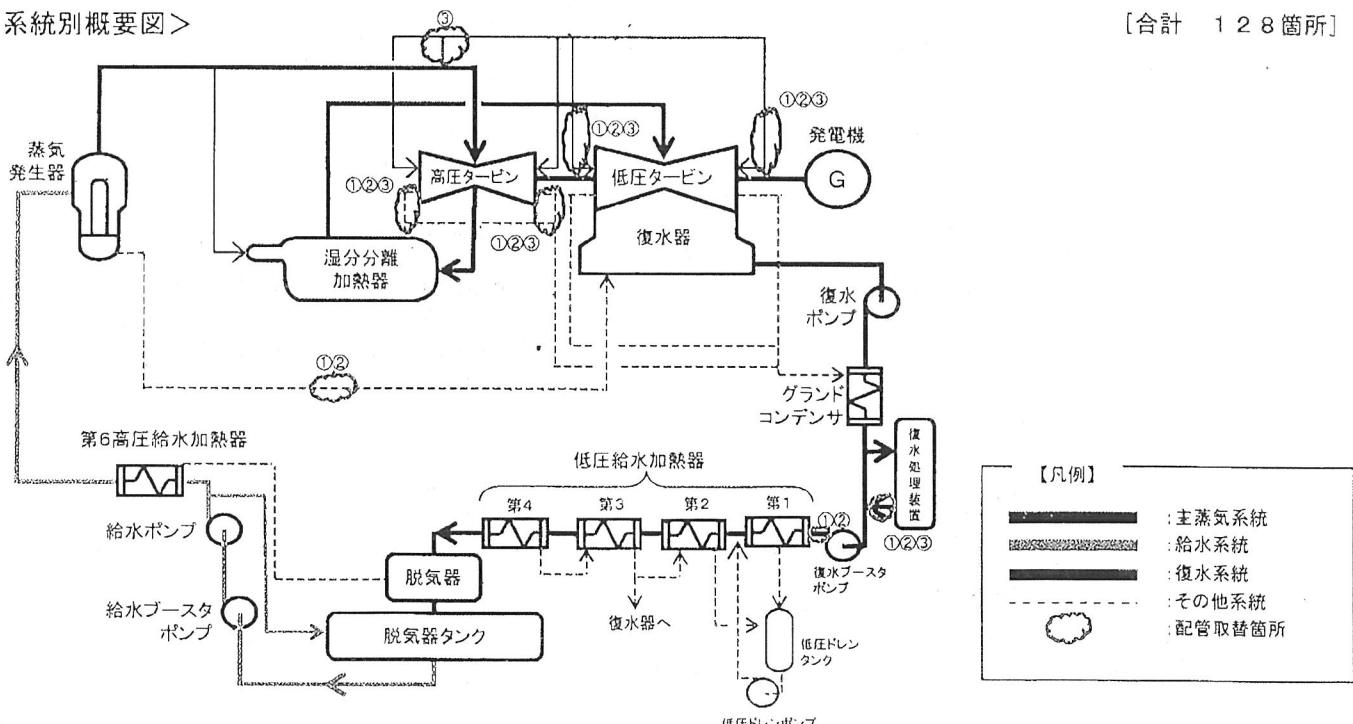
<系統別概要図>

合計128箇所について配管の取替えを実施しました。

[合計 128箇所]

また、過去の点検において減肉傾向が確認された部位 9 箇所、配管取替時の作業性を勘案した部位 43 箇所、今後の保守性を考慮した部位 76 箇所の合計 128 箇所を耐食性に優れたステンレス鋼または低合金鋼の配管に取り替えしました。
