## 大飯発電所3号機の原子炉起動および調整運転の開始予定

2025年8月13日  
関西電力株式会社

## 大飯発電所3号機 第21回定期検査の概要

## 大飯発電所 3 号機 第 2 1 回定期検査の作業工程

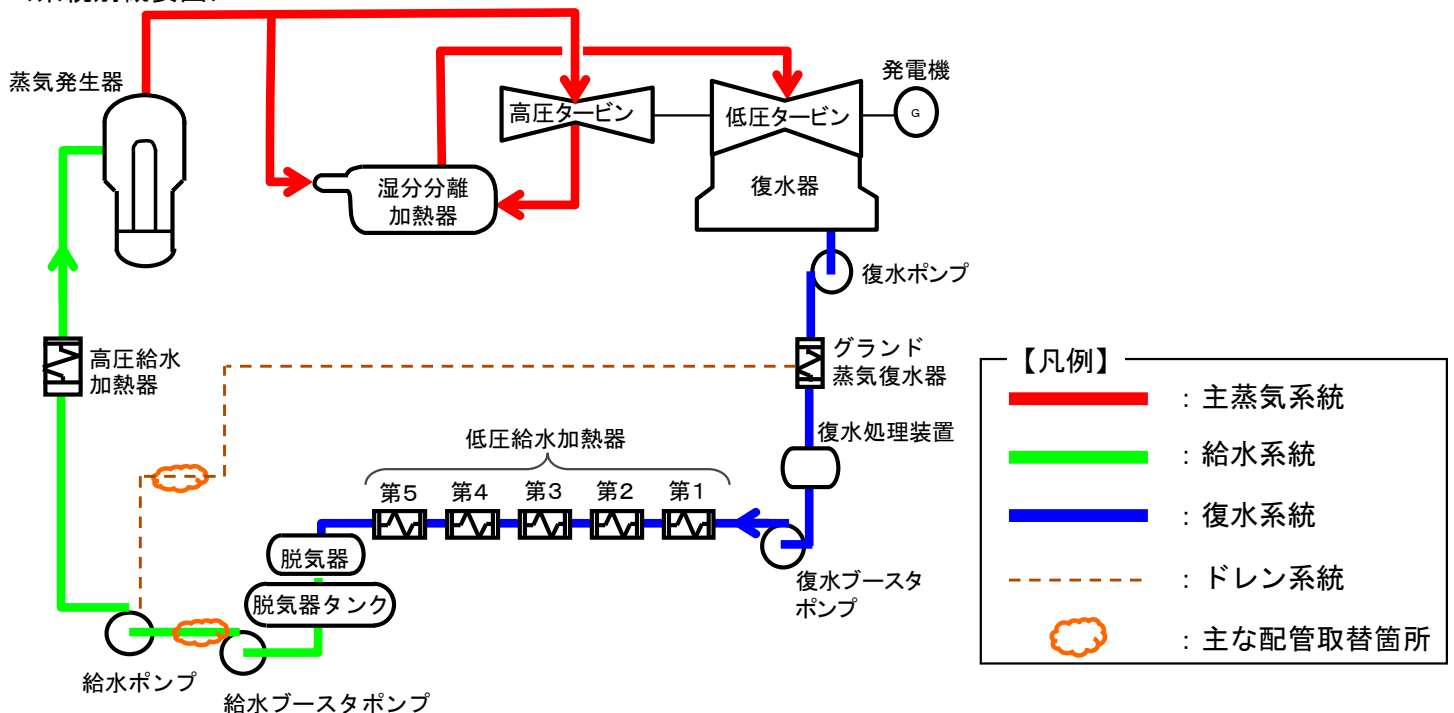
図－2 2次系配管の保全対策

合計 5 1 8 箇所について超音波検査（肉厚測定）等を実施しました。  
その結果、必要最小厚さを下回っている箇所、および次回定期検査までに必要最小厚さを下回る可能性があるとして評価された箇所はありませんでした。

※高圧排気管の直管部 6 箇所について、配管内面から目視点検を実施した結果、2 箇所は配管内面に減肉が認められたため、目視点検に加えて、超音波検査（肉厚測定）を実施した。

今定期検査において、合計 8 箇所について配管の取替えを実施しました。

(図－2 参照)

当社の定めた「2次系配管肉厚の管理指針」に基づき、2次系配管514箇所（主要点検部位：377箇所、その他部位：137箇所）について超音波検査（肉厚測定）を実施しました。また、6箇所については、内面目視点検を実施しました。その結果、必要最小厚さを下回っている箇所および次回定期検査までに必要最小厚さを下回る可能性があるとして評価された箇所はありませんでした。

また、今回の点検において減肉傾向が確認された部位1箇所、過去の点検において減肉傾向が確認された部位1箇所、および配管取替え時の作業性を勘案した部位6箇所の合計8箇所を炭素鋼、または耐食性に優れたステンレス鋼の配管に取り替えました。
