R2年度 久々野町県有林内作業道被災調査

路線名：久左工門坂幹線

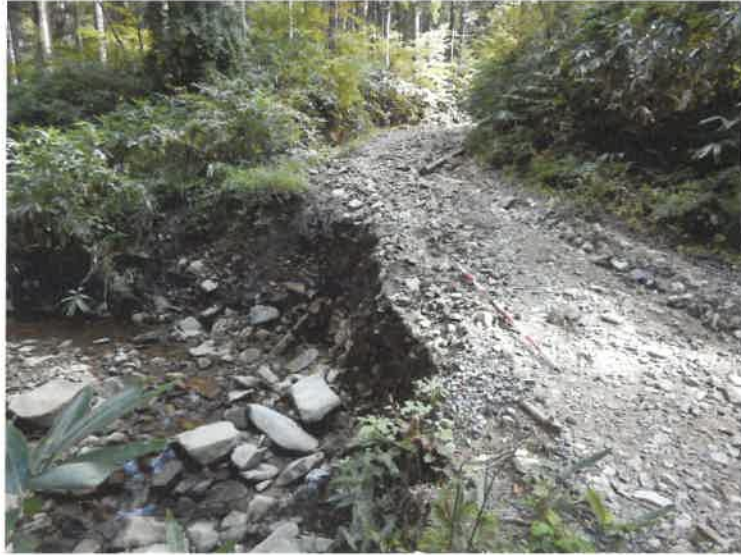
路線名：久左工門坂幹線
箇所番号：2
被災延長：6
被災状況：路側崩壊
その他：
メモ：

復旧方法：路側構造物が必要

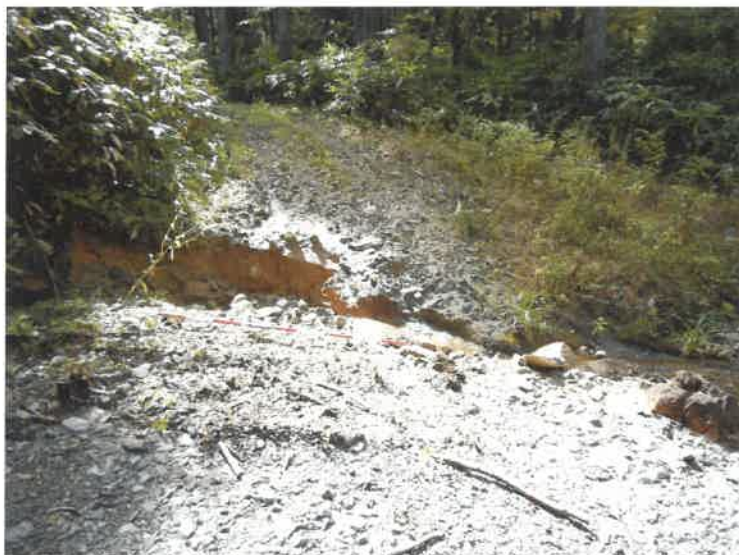
路線名：久左工門坂幹線
箇所番号：3
被災延長：5
被災状況：路面洗掘
その他：支線接続部分
メモ：

復旧方法：盛土、横断溝

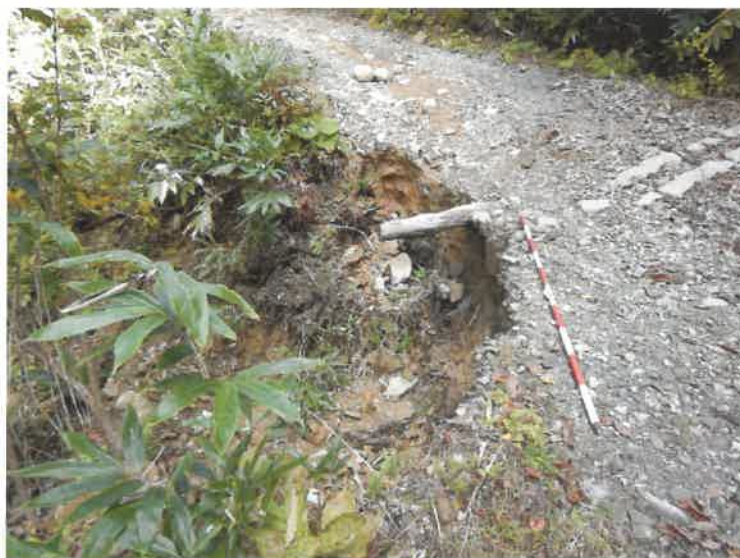
路線名：久左工門坂幹線
箇所番号：4
被災延長：5
被災状況：路側崩壊
その他：横断溝からの水
メモ：

復旧方法：盛土

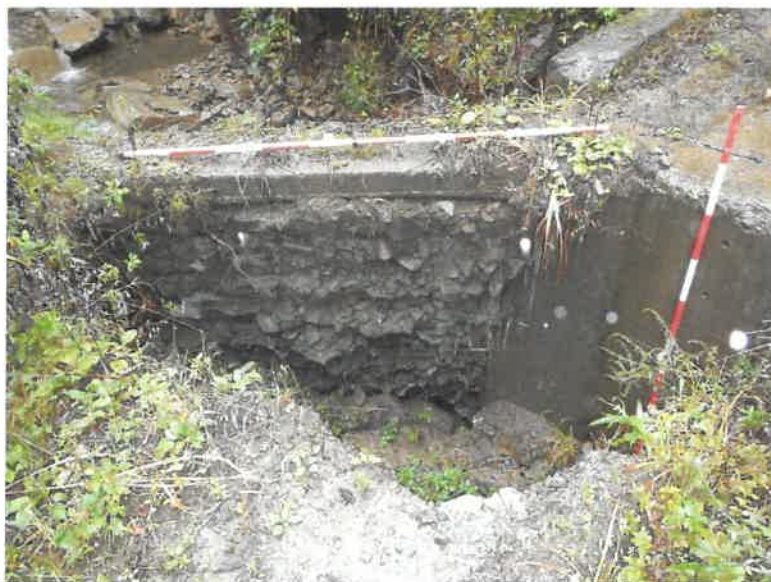
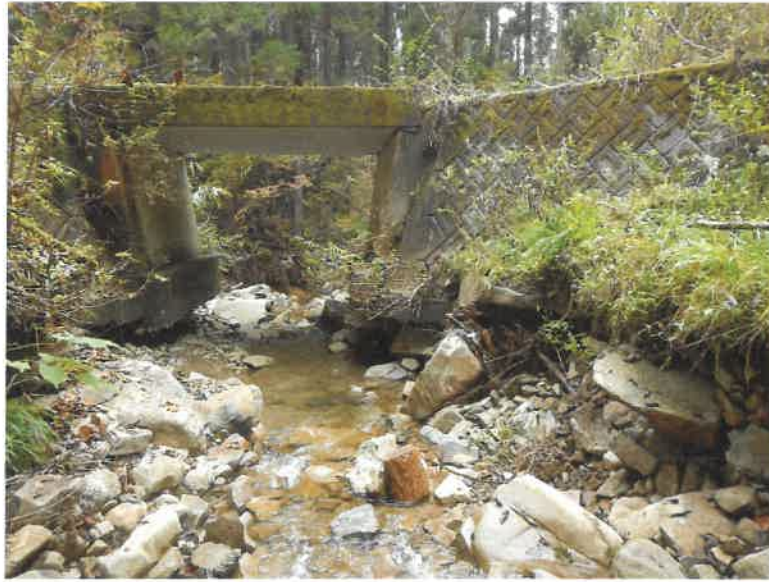
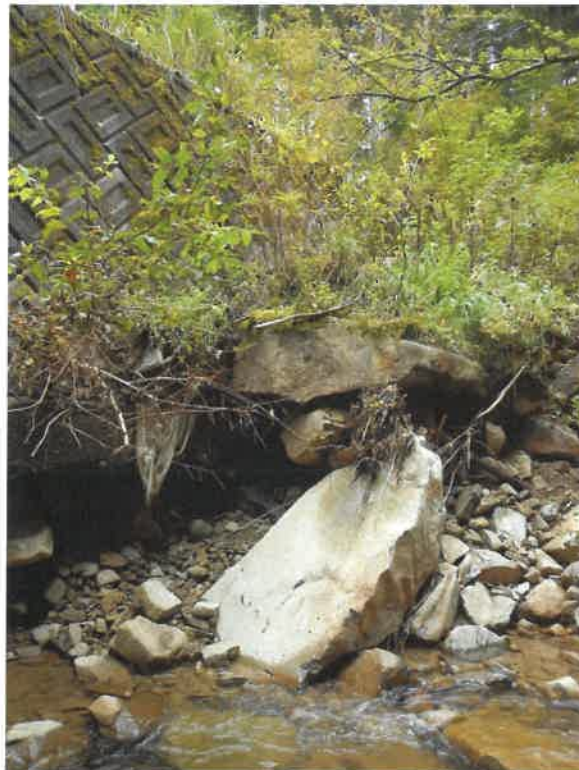
路線名：六郎洞幹線 1号
箇所番号：1
被災延長：10
被災状況：橋脚基礎洗堀、護岸ブロック積工土砂
その他：
メモ：

復旧方法：根固め、護岸ブロック再設置

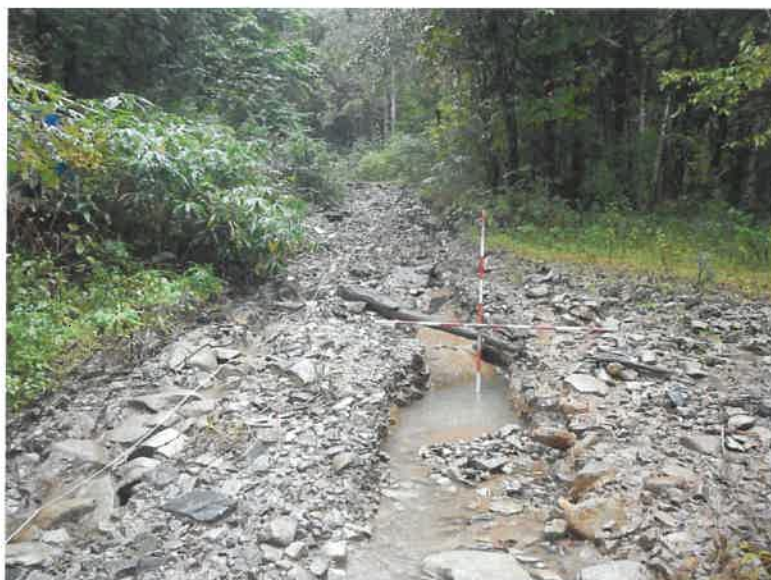
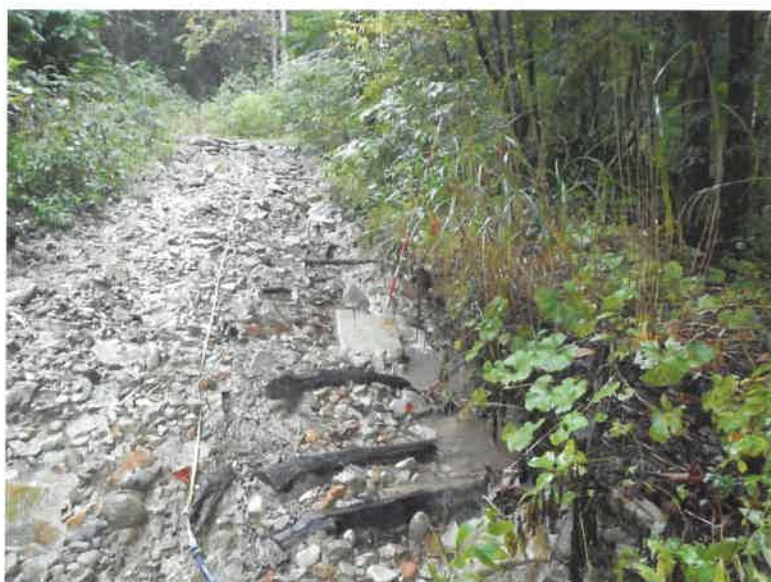
箇所番号：2

被災状況：路面洗堀

復旧方法：盛土

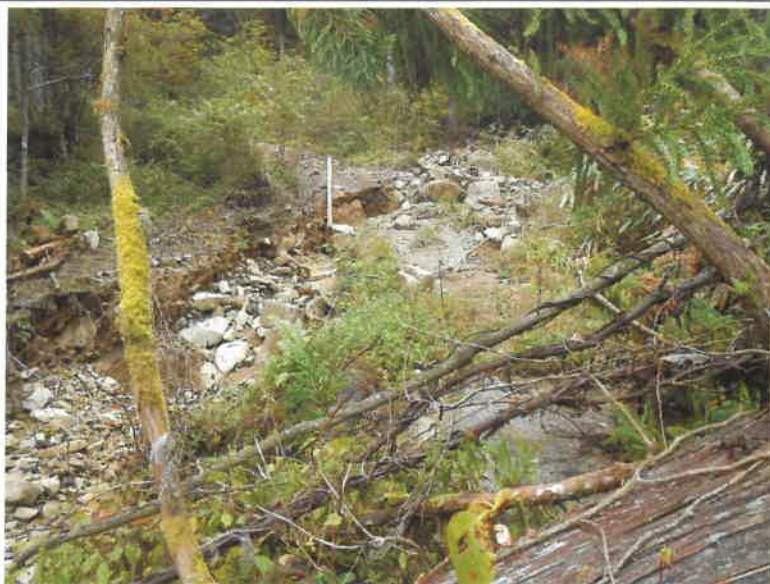
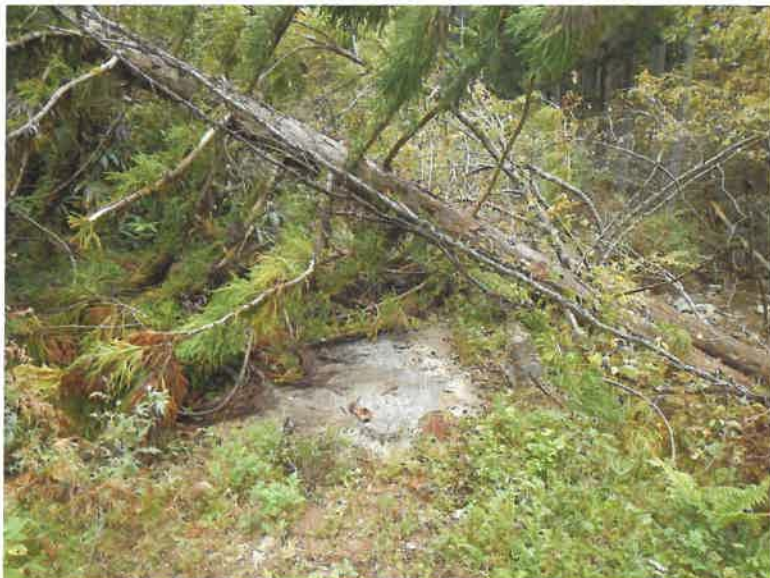
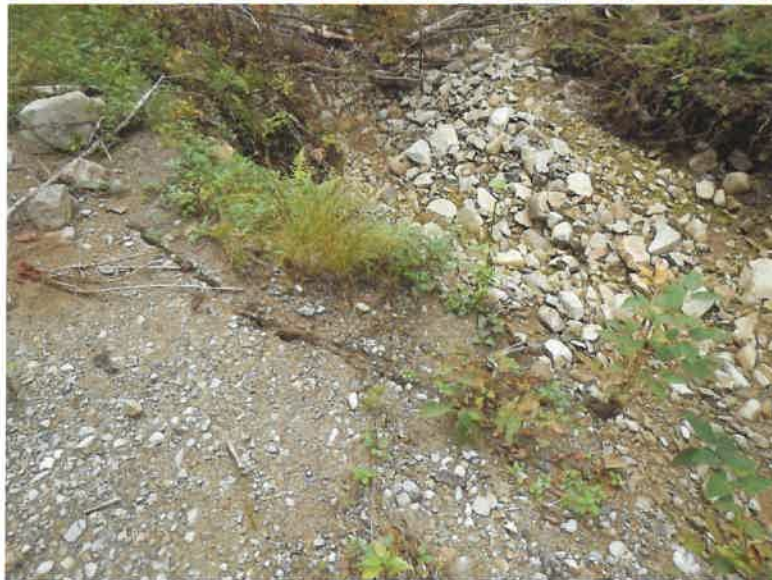
箇所番号：3

被災状況：路面流出、土砂流入

その他：倒木あり、路面クラックあり

メモ：橋の手前で流れが変わり、路面を大きく洗堀、手前の橋は被災なし

復旧方法：盛土、上部谷内排土

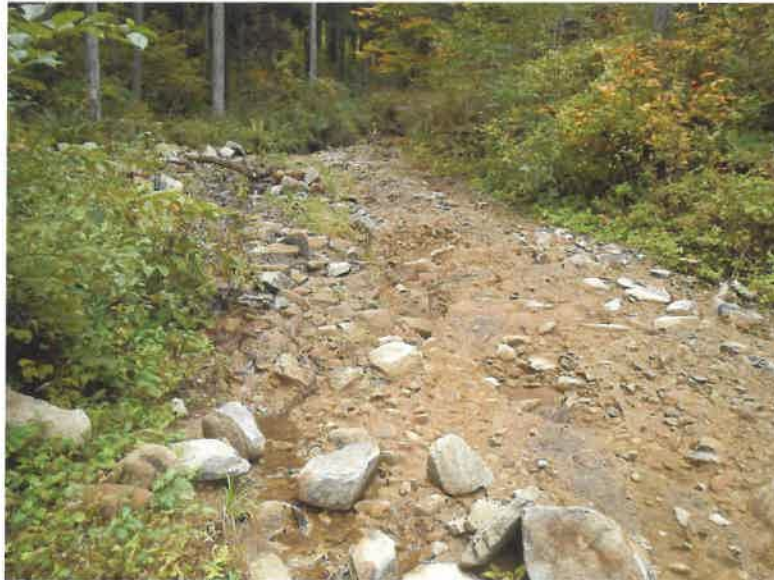
路線名：六郎洞幹線1号
箇所番号：4
被災延長：30
被災状況：路面洗堀
その他：
メモ：

復旧方法：盛土

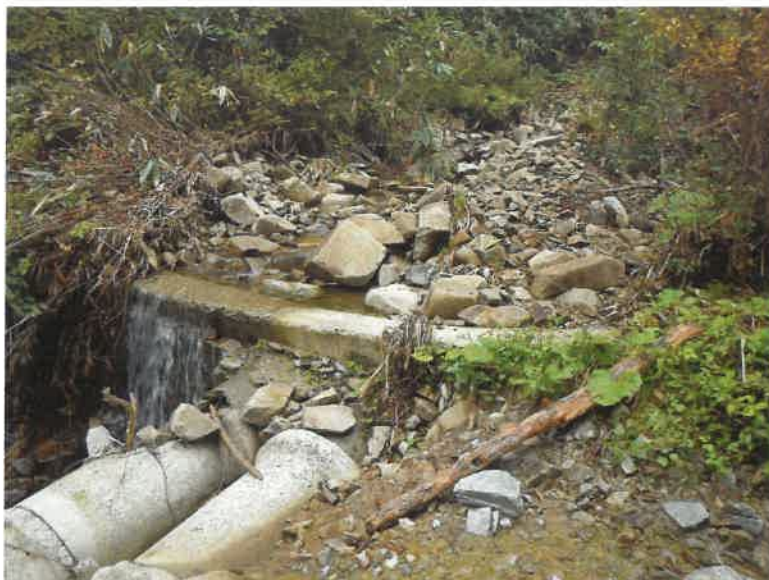
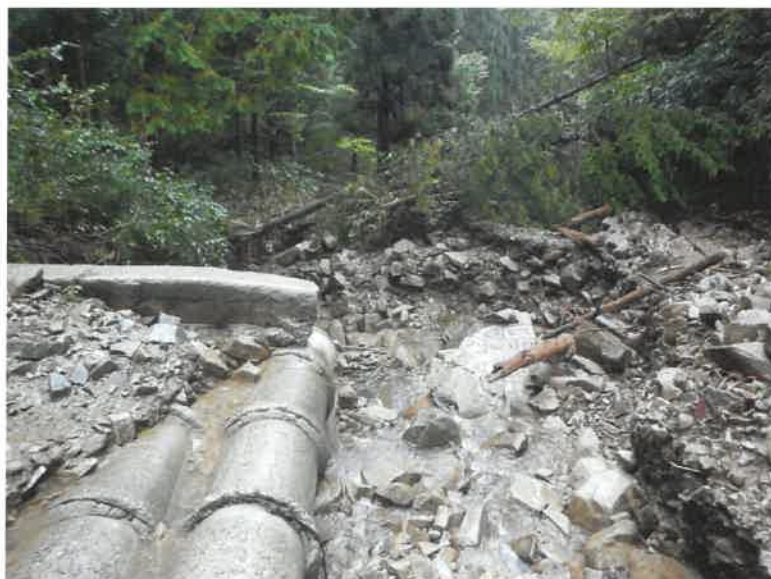
路線名：六郎洞幹線1号
箇所番号：8
被災延長：23
被災状況：路面流出,排水管破損
その他：
メモ：比高があるので洗い越し困難

復旧方法：谷側路側構造物、排水管再設置

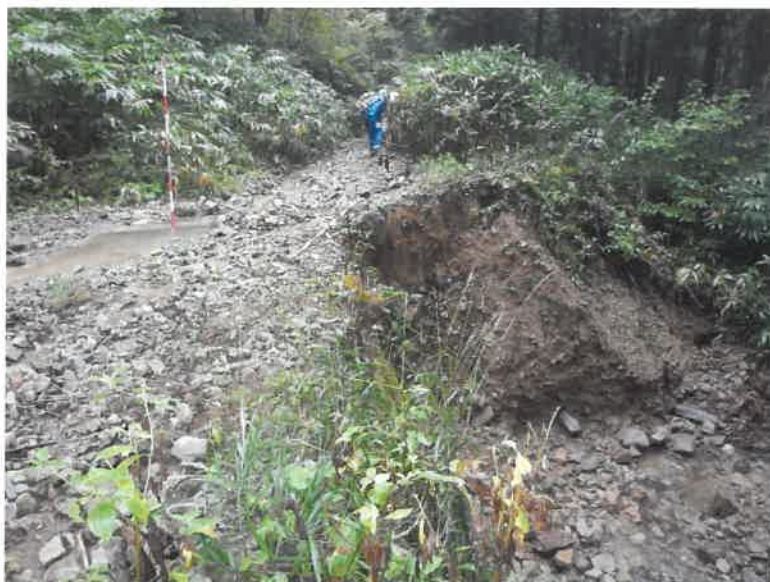
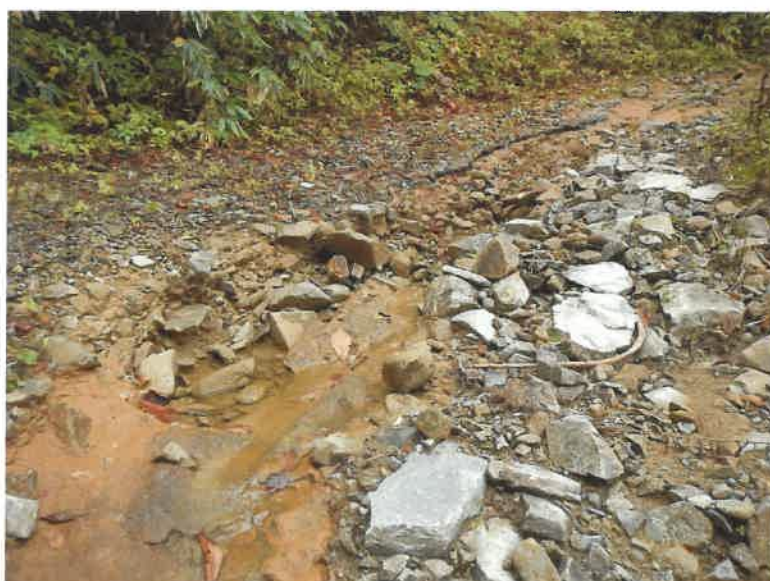
路線名：六郎洞幹線1号
箇所番号：9
被災延長：250
被災状況：路側崩壊,路面洗堀
その他：
メモ：もしくは盛土+谷線形変更

復旧方法：擁壁7m程度L13m

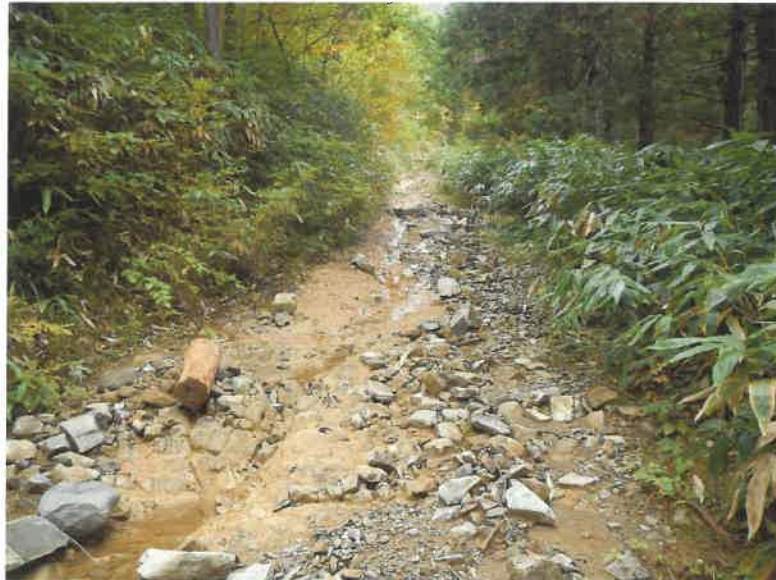
路線名：六郎洞幹線1号
箇所番号：10
被災延長：10
被災状況：路面洗堀
その他：
メモ：

復旧方法：盛土

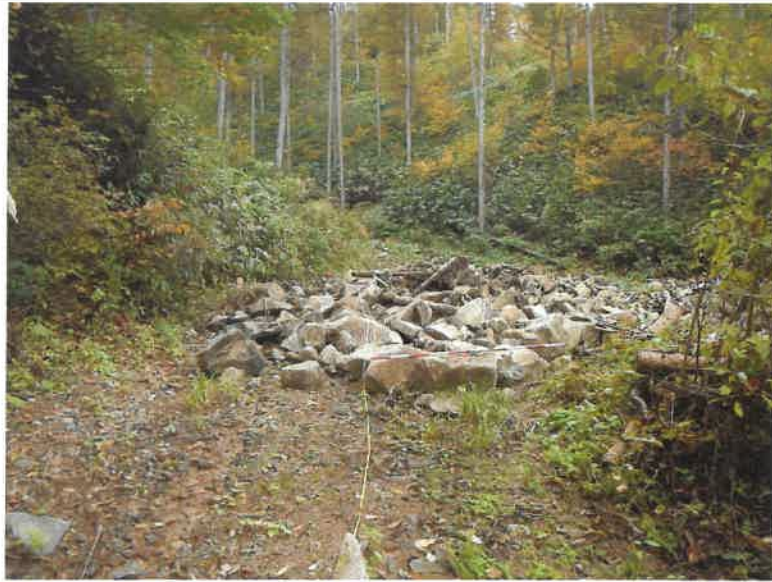
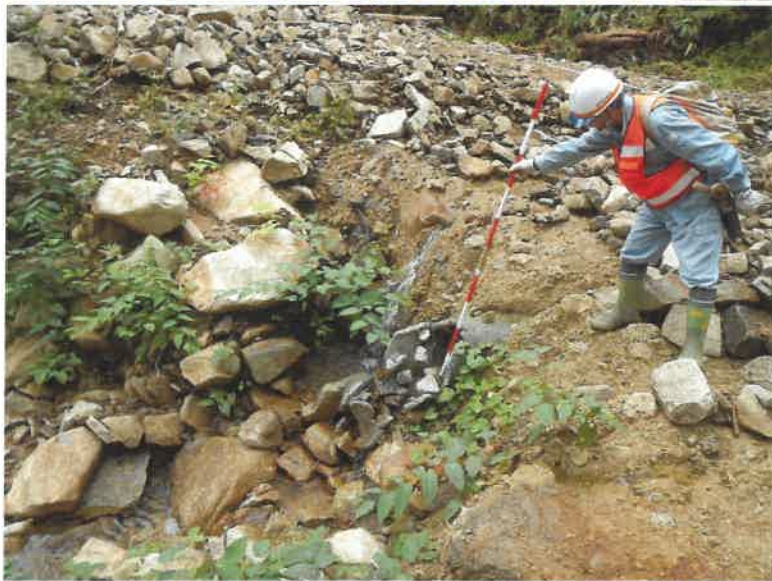
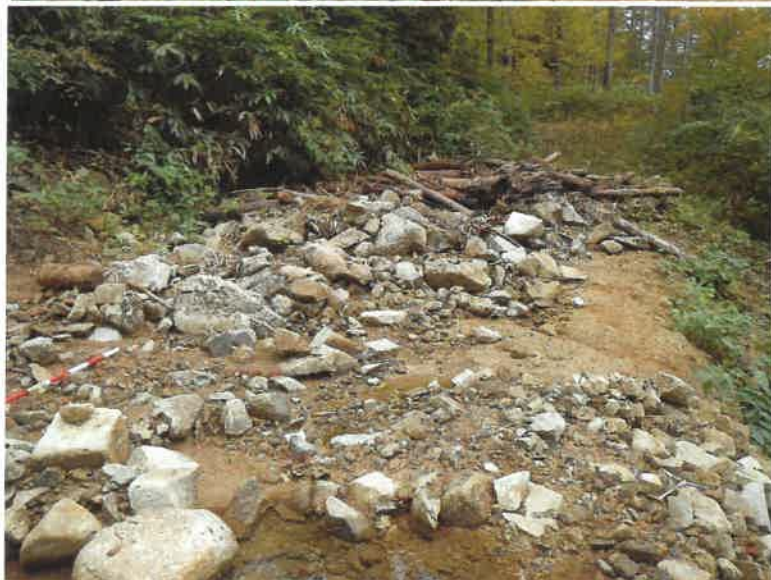
路線名：六郎洞幹線1号
箇所番号：12
被災延長：60
被災状況：土砂流入
その他：流木、大転石、Φ400破損、呑口閉塞
メモ：15mと35mの2か所 幅員はある 常水多い

復旧方法：崩土除去、排水管or洗い越し、盛土

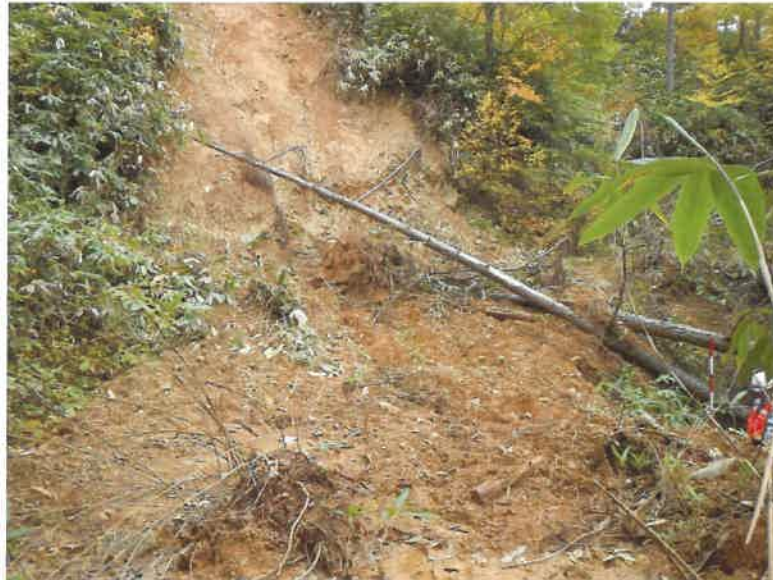
路線名：六郎洞幹線 1号
箇所番号：13
被災延長：7
被災状況：土砂流入
その他：14からの土砂 & 斜面崩落 Φ400高
メモ：呑口は無事

復旧方法：崩土除去

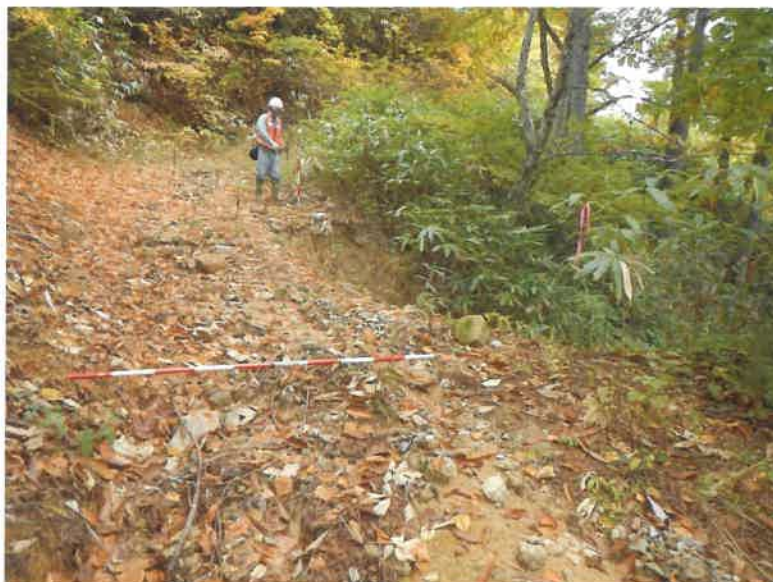
路線名：六郎洞幹線 1号
箇所番号：14
被災延長：7
被災状況：路側崩壊
その他：
メモ：

復旧方法：擁壁H3m

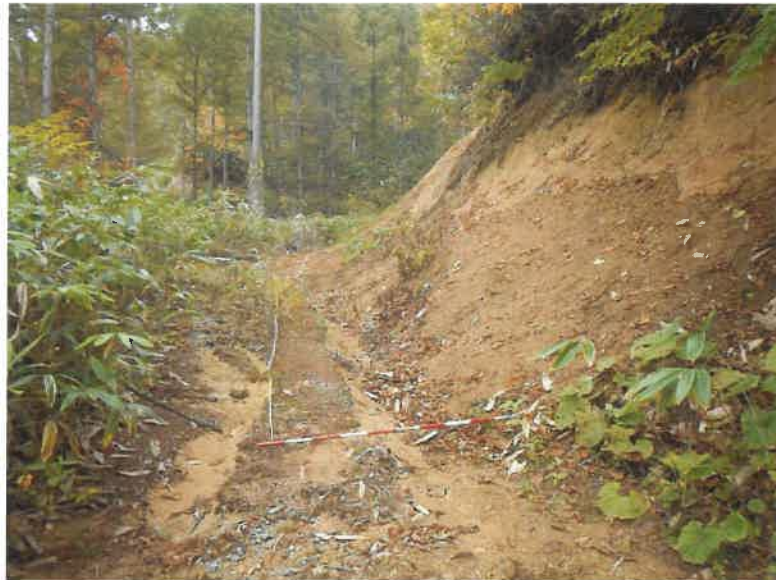
路線名：六郎洞幹線 1号
箇所番号：15
被災延長：21
被災状況：法面崩壊
その他：
×E：

復旧方法：崩土除去

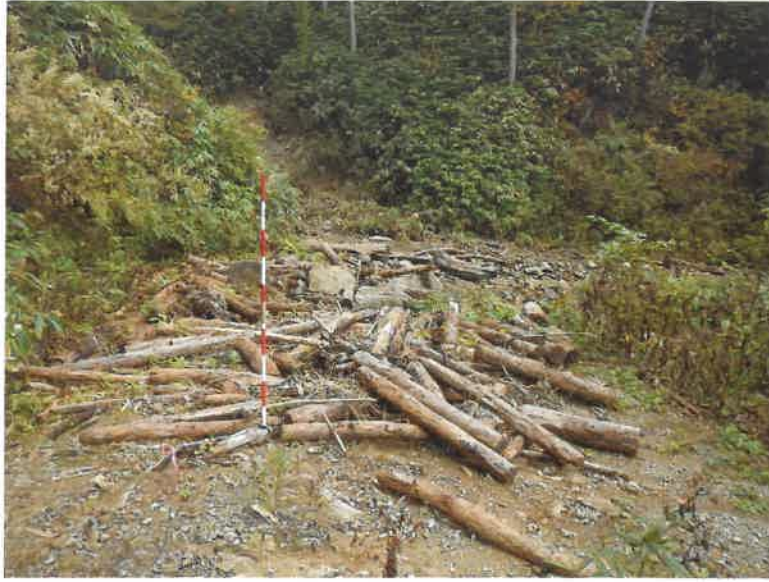
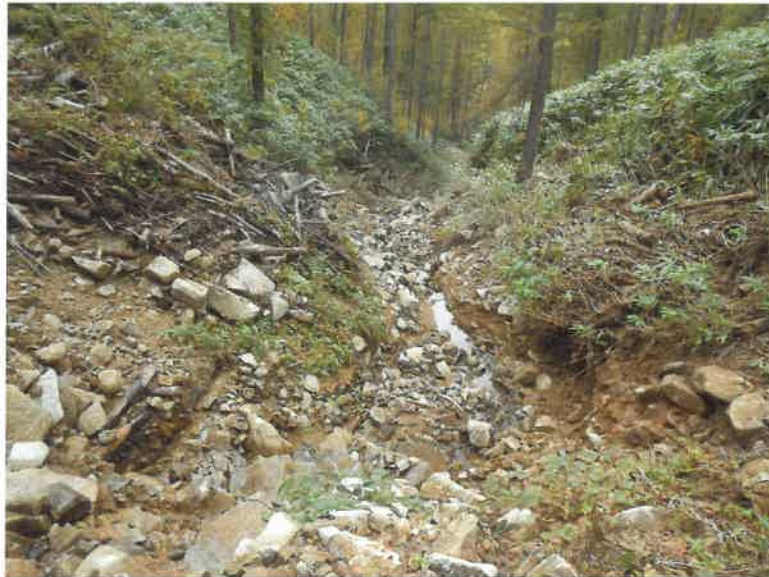
路線名：六郎洞幹線 1号
箇所番号：16
被災延長：21
被災状況：土砂流入,排水管先端破損,呑口閉塞
その他：流木、幅員は変化なさそう
メモ：常水が路面や土羽面を流れている

復旧方法：崩土除去、盛土、排水管延長

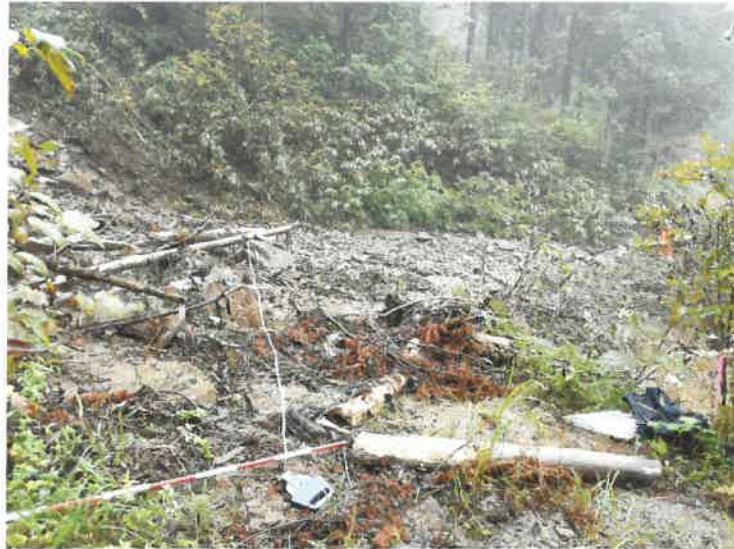
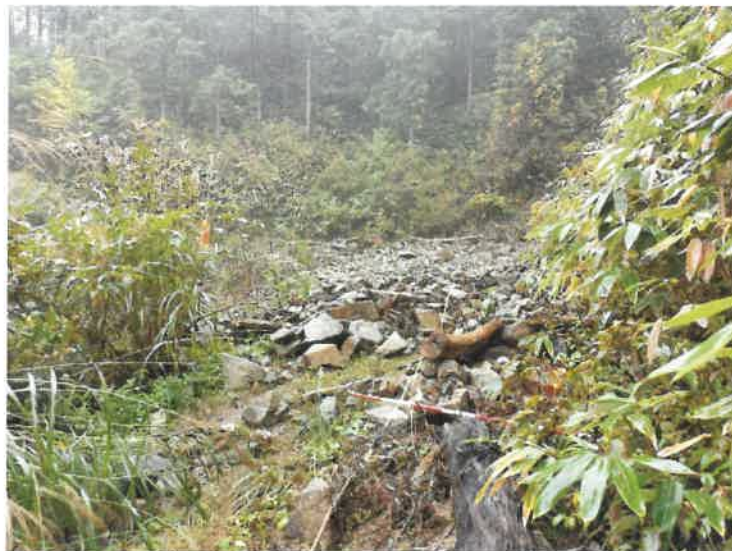
路線名：六郎洞幹線1号
箇所番号：17
被災延長：25
被災状況：路面洗掘、土砂流入
その他：

メモ：ヒューム管露出だが路肩に草があるので前からか？

復旧方法：谷からの土砂流入、幅員はありそう

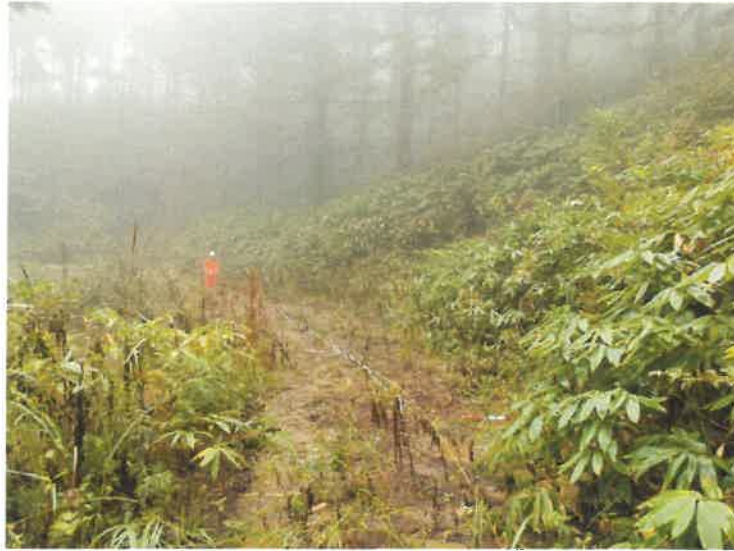
箇所番号：18

被災状況：路側崩壊

メモ：6号線入口の広場が崩壊

幅員はあるが、トラックはまわれない

復旧方法：盛土はつかないかも

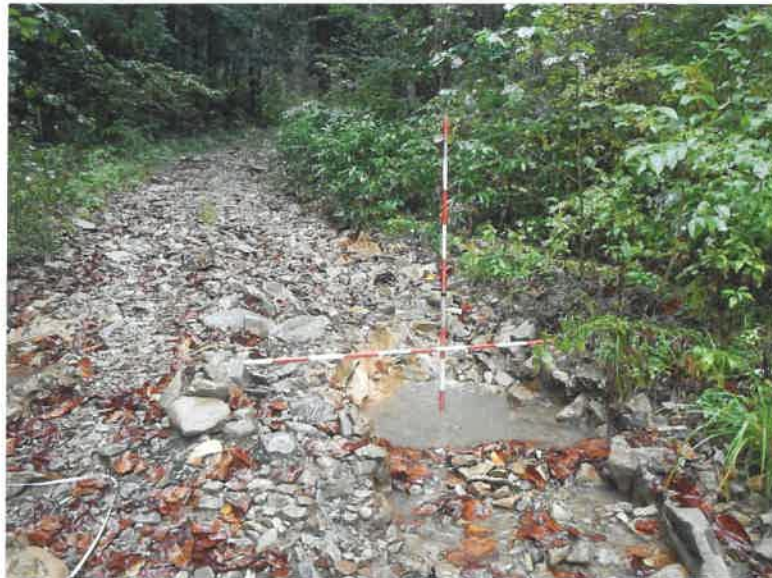
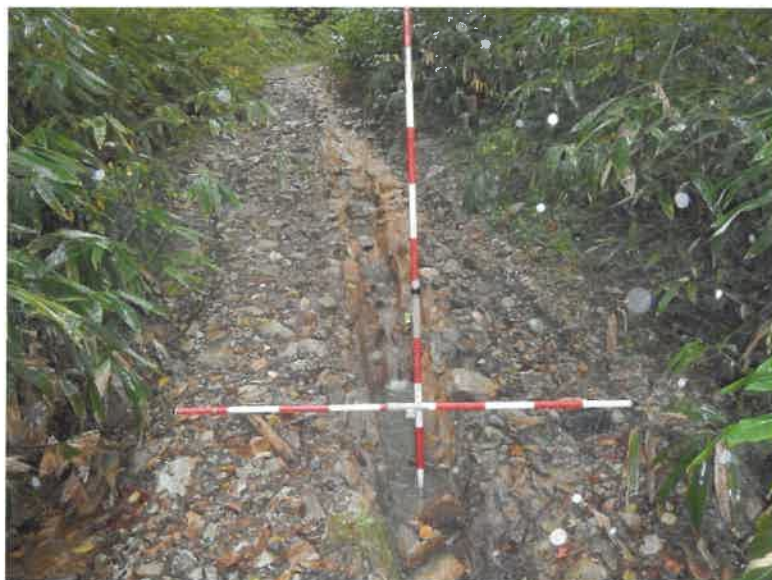
路線名：六郎洞幹線 2号
箇所番号：1
被災延長：640
被災状況：路面洗堀
その他：
メモ：

復旧方法：盛土

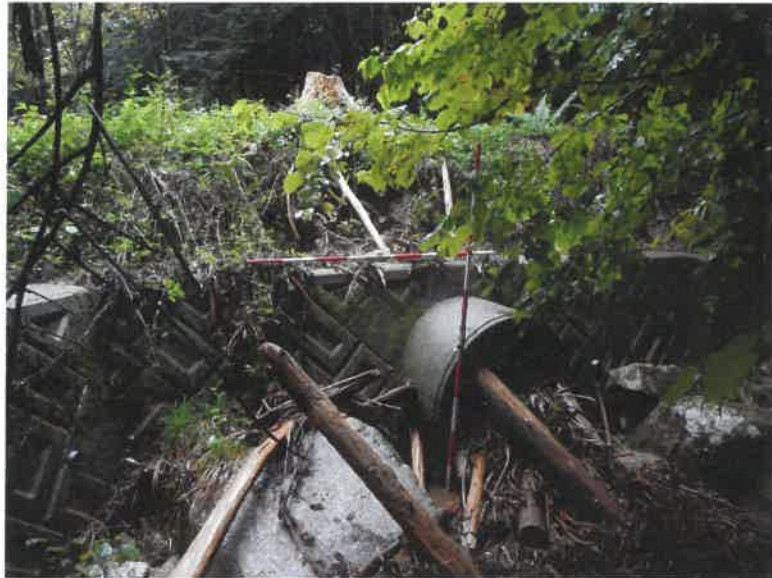
路線名：六郎洞幹線2号
箇所番号：2
被災延長：8
被災状況：呑口閉塞
その他：
メモ：

復旧方法：排土

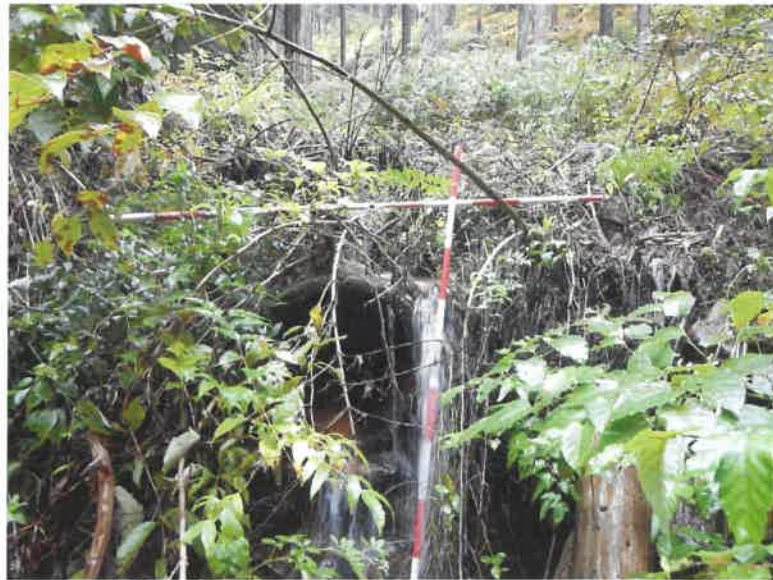
路線名：六郎洞幹線 2号
箇所番号：3
被災延長：8
被災状況：呑口閉塞
その他：
×E：

復旧方法：排土

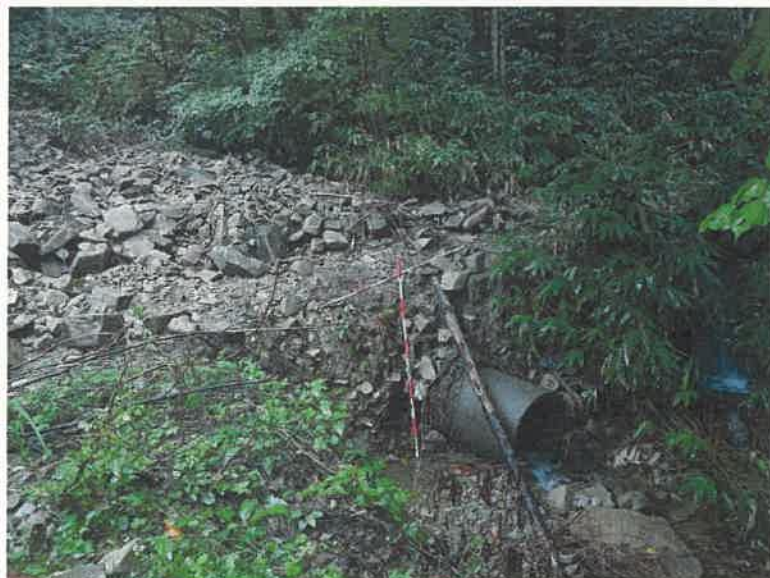
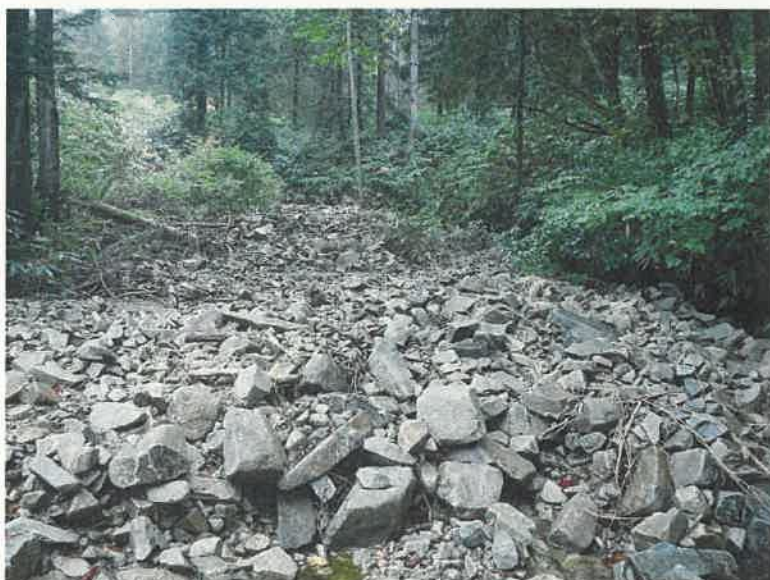
路線名：六郎洞幹線 2号
箇所番号：4
被災延長：10
被災状況：土砂流入,路体流出
その他：
XE：

復旧方法：排土、盛土

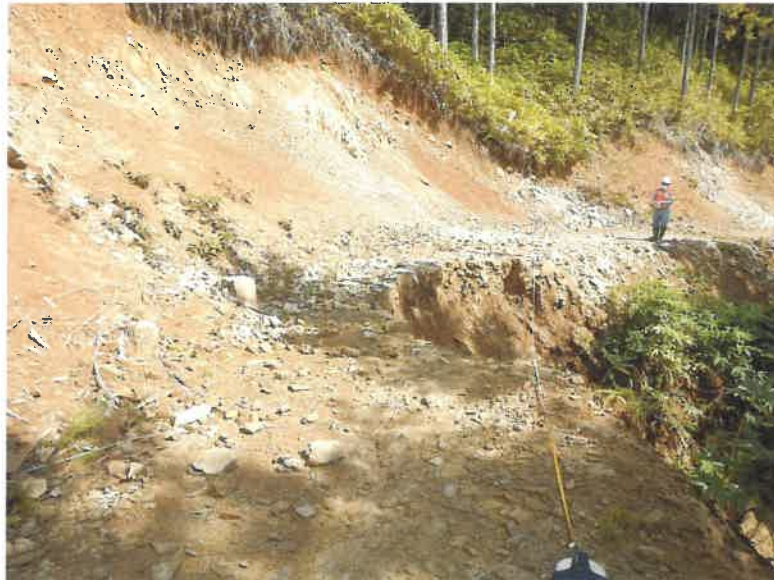
路線名：カナギケ洞1号線
箇所番号：1
被災延長：11
被災状況：路側崩壊
その他：
メモ：

復旧方法：路側構造物（高い）

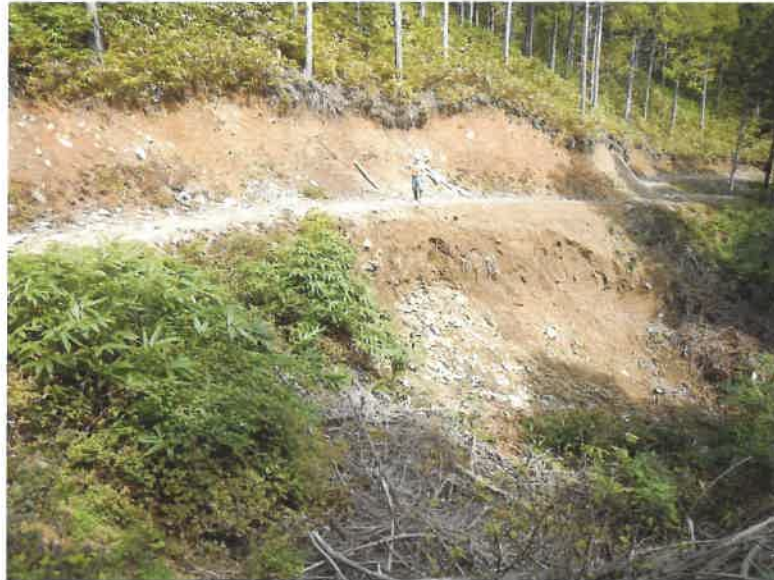
路線名：カナギケ洞1号線
箇所番号：3
被災延長：23
被災状況：路側崩壊
その他：
メモ：

復旧方法：路側構造物

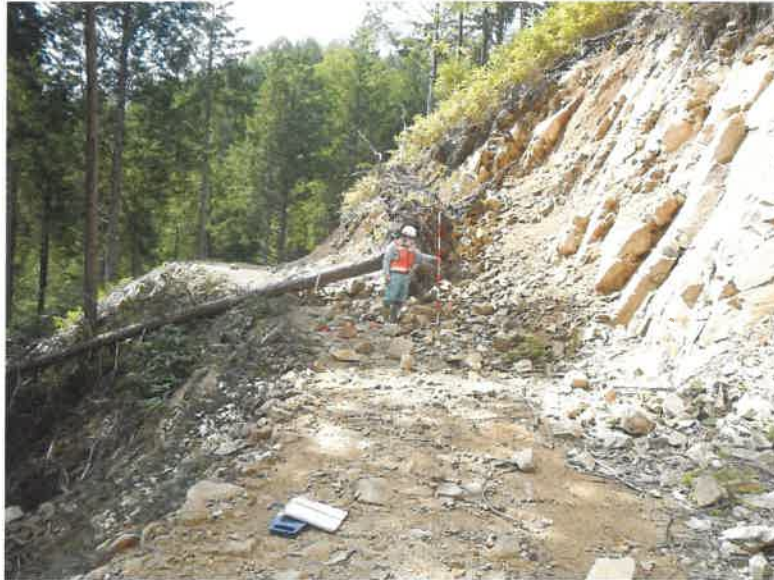
路線名 : カナギケ洞1号線
箇所番号 : 4
被災延長 : 9
被災状況 : 法面崩壊
その他 :
メモ :

復旧方法 : 崩土除去

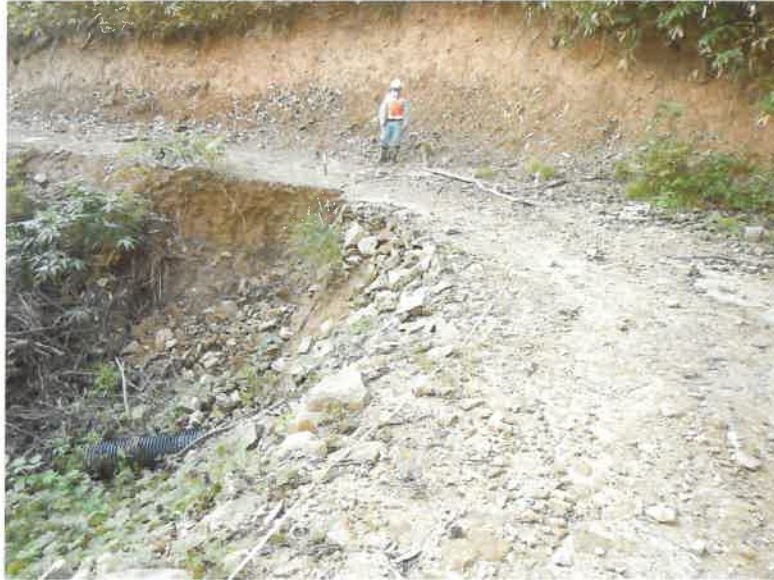
路線名：カナギケ洞1号線
箇所番号：5
被災延長：16
被災状況：路側崩壊
その他：
メモ：排水管異常なし

復旧方法：路側構造物、排水管

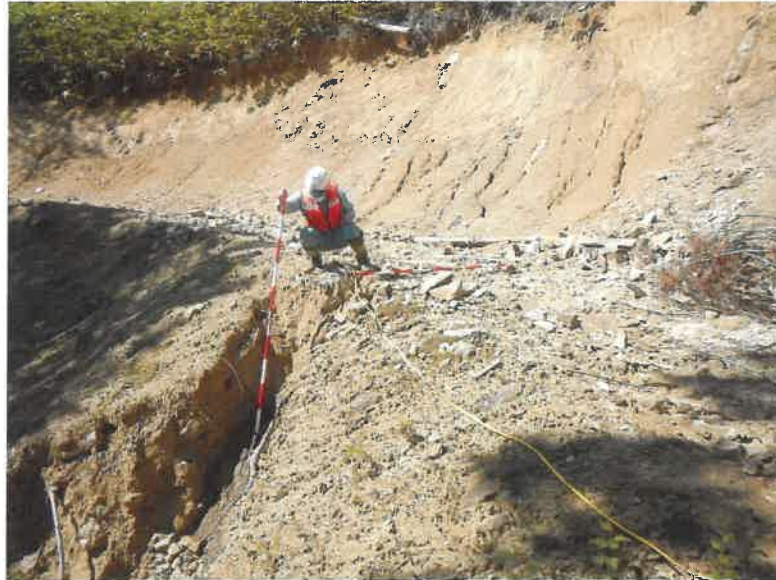
路線名：カナギケ洞1号線
箇所番号：6
被災延長：8
被災状況：路側崩壊
その他：クラックあり
メモ：

復旧方法：盛土

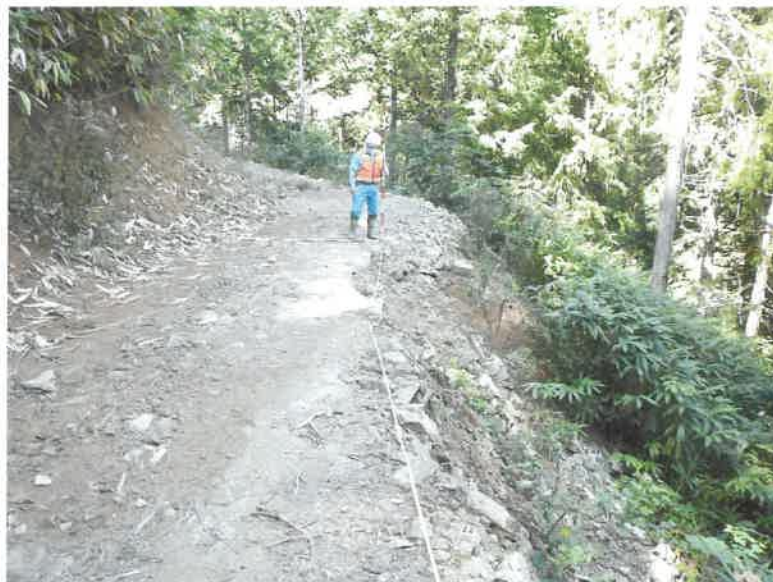
箇所番号：8

被災状況：路側崩壊

復旧方法：路側構造物

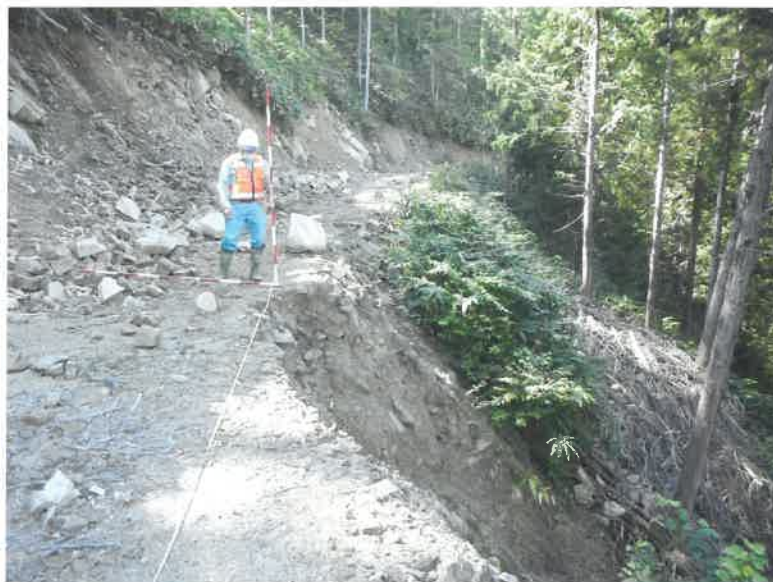
路線名：カナギケ洞1号線
箇所番号：9
被災延長：10
被災状況：路側崩壊
その他：
メモ：

復旧方法：路側構造物（高い）

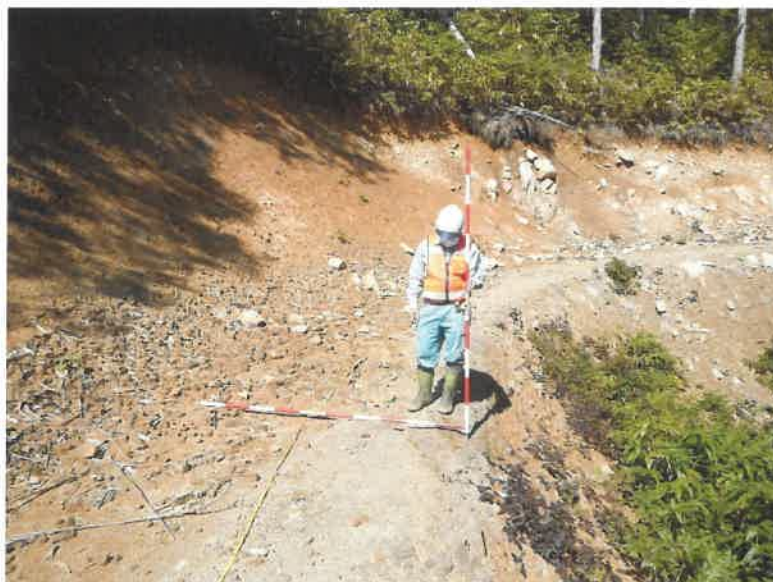
路線名：カナギヶ洞1号線
箇所番号：12
被災延長：12
被災状況：法面崩壊
その他：
XET:

復旧方法：崩土除去

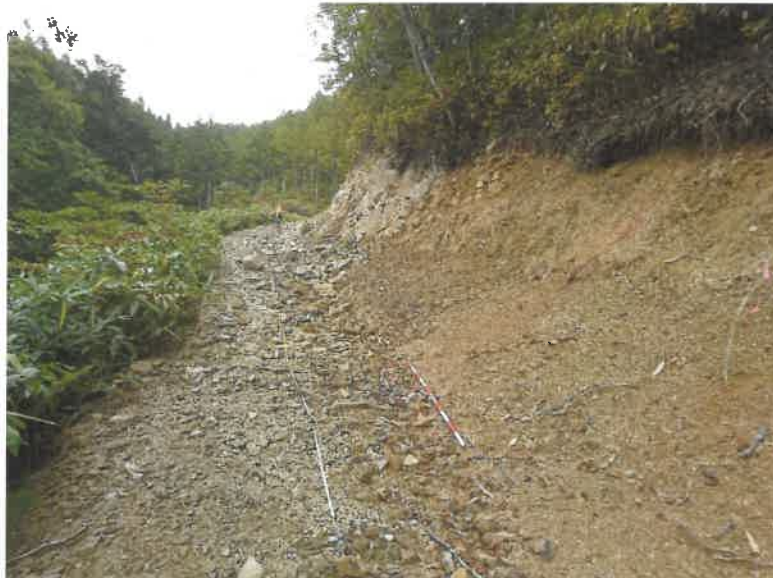
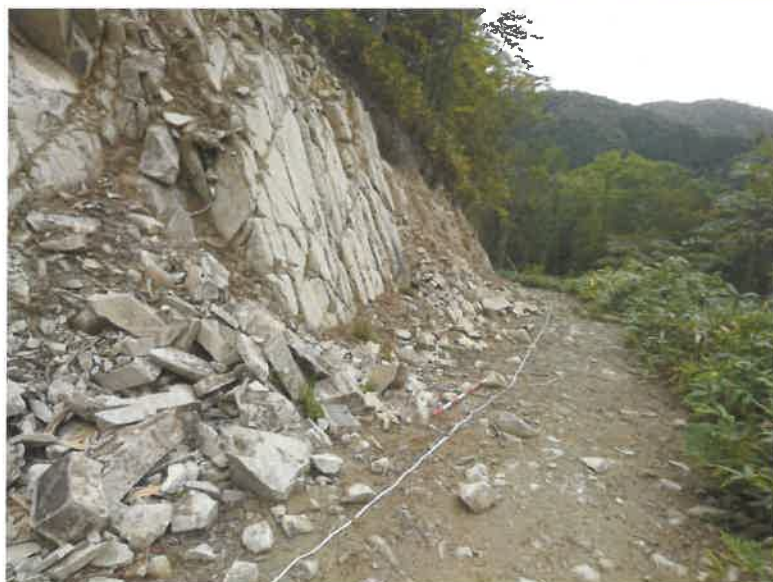
路線名：カナギケ洞3号線
箇所番号：1
被災延長：60
被災状況：法面崩壊
その他：
XE：

復旧方法：崩土除去

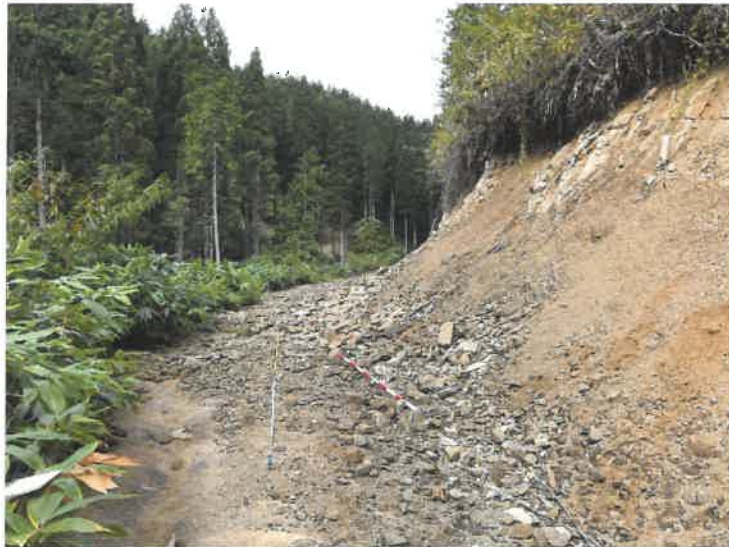
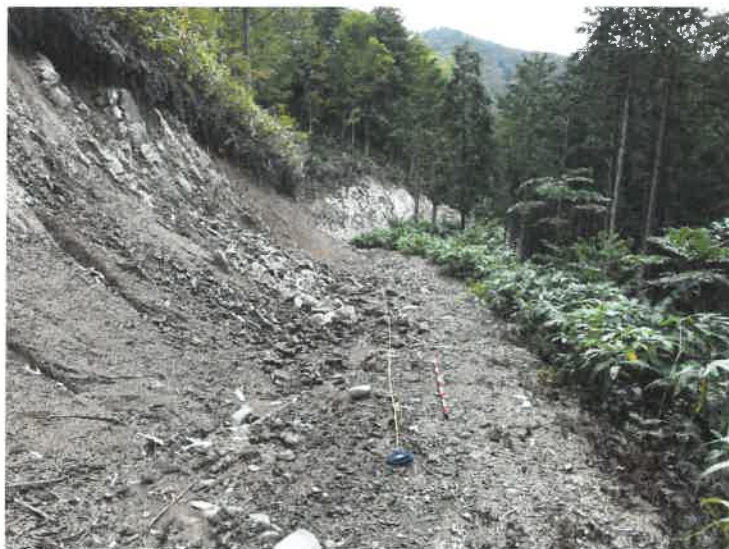
路線名：カナギケ洞3号線
箇所番号：2
被災延長：32
被災状況：法面崩壊
その他：
×モ：

復旧方法：崩土除去

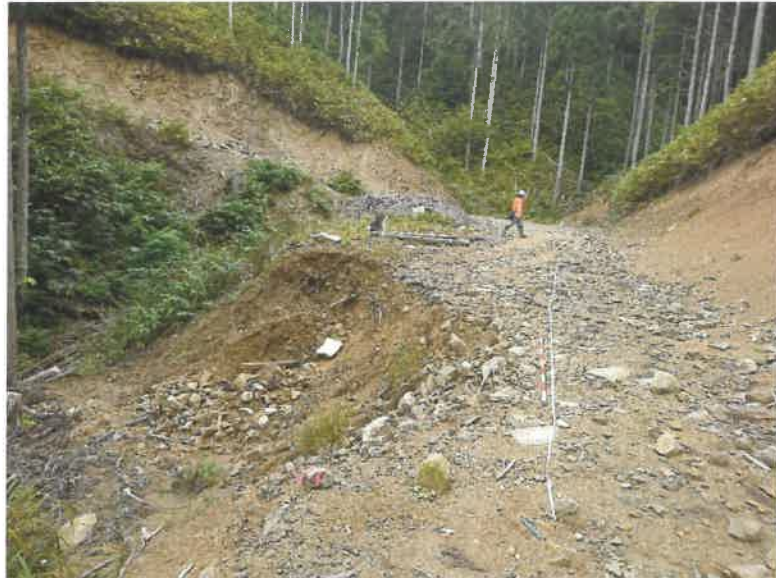
路線名：カナギケ洞3号線
箇所番号：3
被災延長：10
被災状況：路側崩壊
その他：
メモ：

復旧方法：盛土

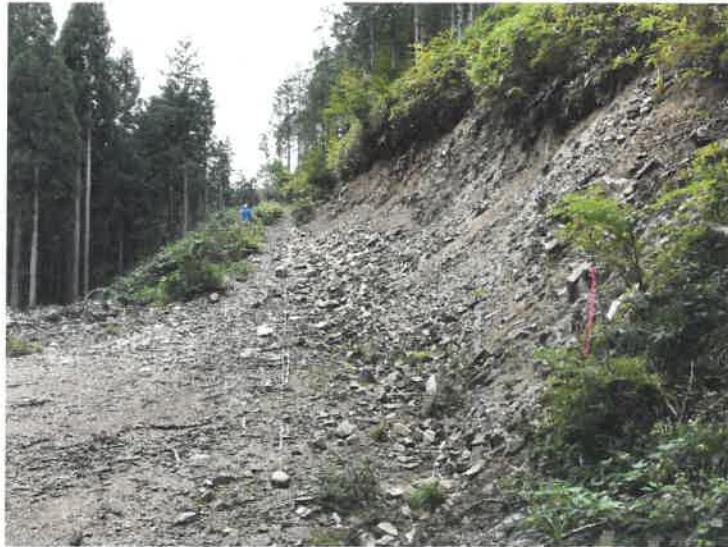
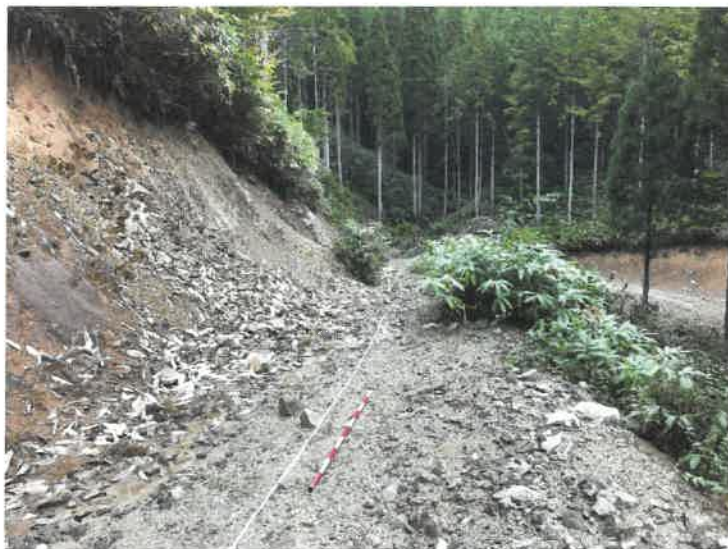
路線名：カナギケ洞3号線
箇所番号：4
被災延長：58
被災状況：法面崩壊
その他：
メモ：

復旧方法：崩土除去

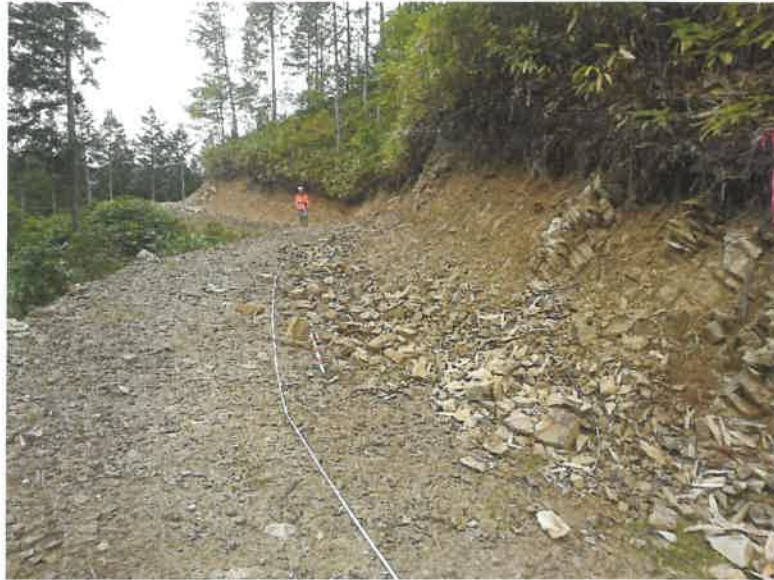
路線名：カナギヶ洞3号線
箇所番号：5
被災延長：17
被災状況：法面崩壊
その他：
メモ：

復旧方法：崩土除去

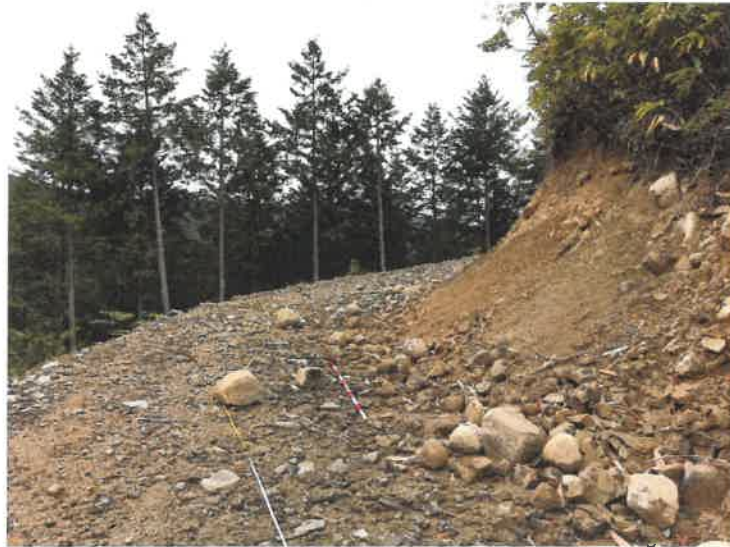
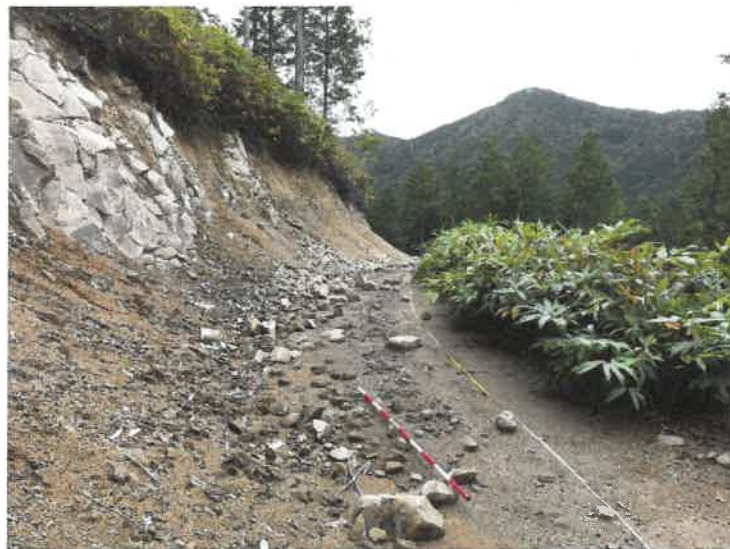
路線名：カナギケ洞3号線
箇所番号：6
被災延長：90
被災状況：法面崩壊
その他：
メモ：

復旧方法：崩土除去
