R2年度 久々野町県有林内作業道被災調査

路線名：久左工門坂幹線

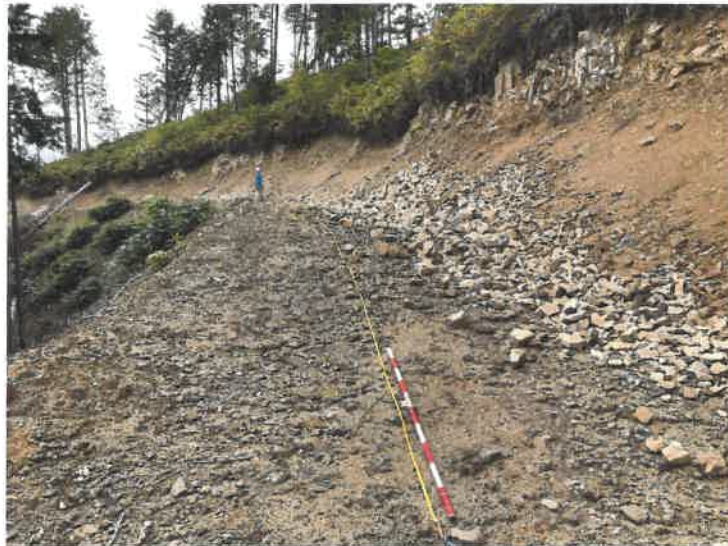
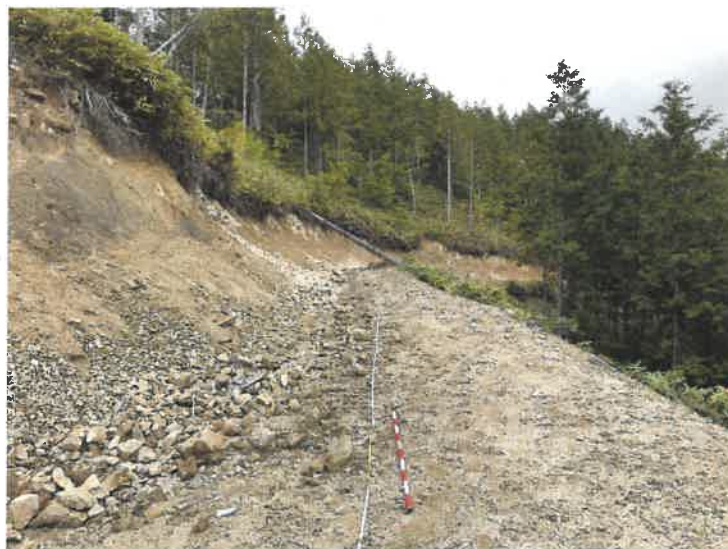
路線名：カナギヶ洞3号線
箇所番号：8
被災延長：72
被災状況：法面崩壊
その他：
メモ：

復旧方法：崩土除去

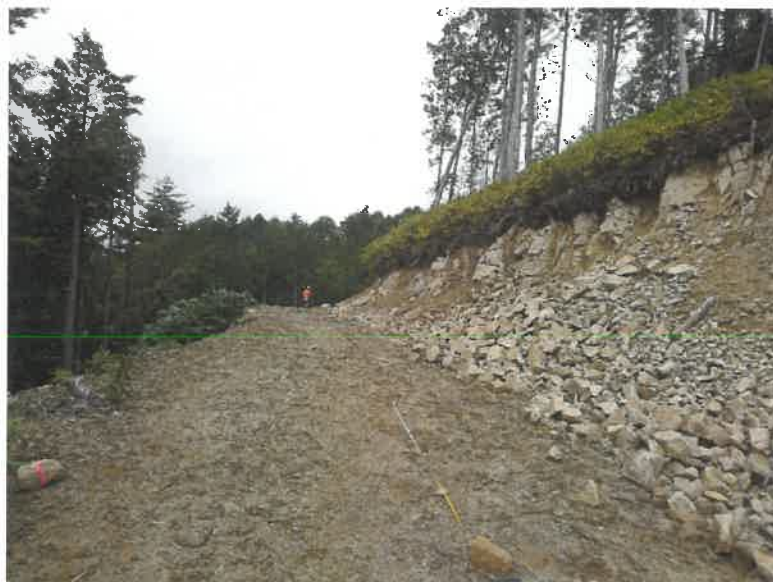
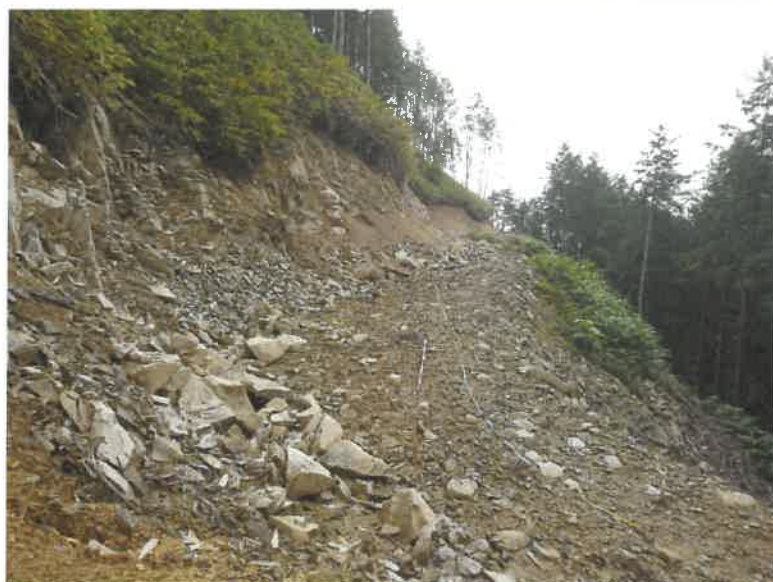
箇所番号：9

被災延長：126

被災状況：法面崩壊

復旧方法：崩土除去

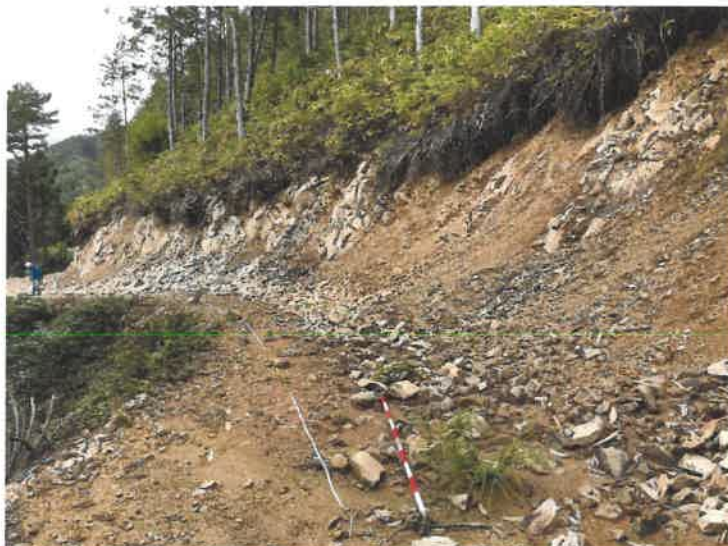
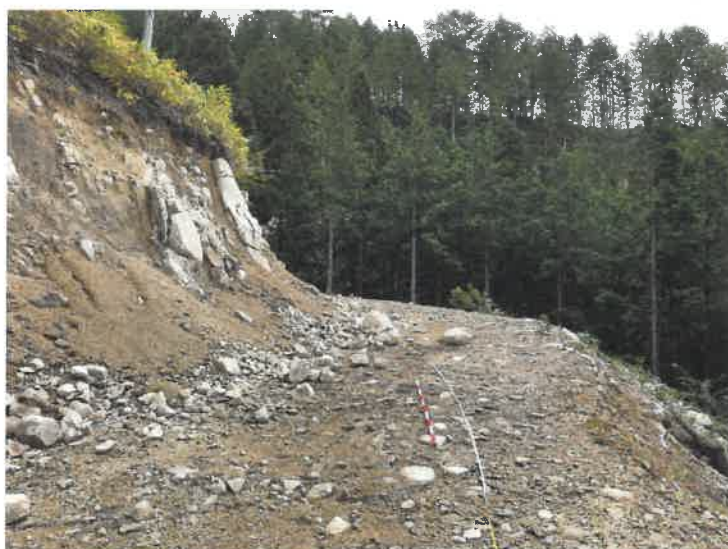
路線名 : カナギヶ洞3号線
箇所番号 : 10
被災延長 : 50
被災状況 : 法面崩壊
その他 :
メモ :

復旧方法 : 崩土除去

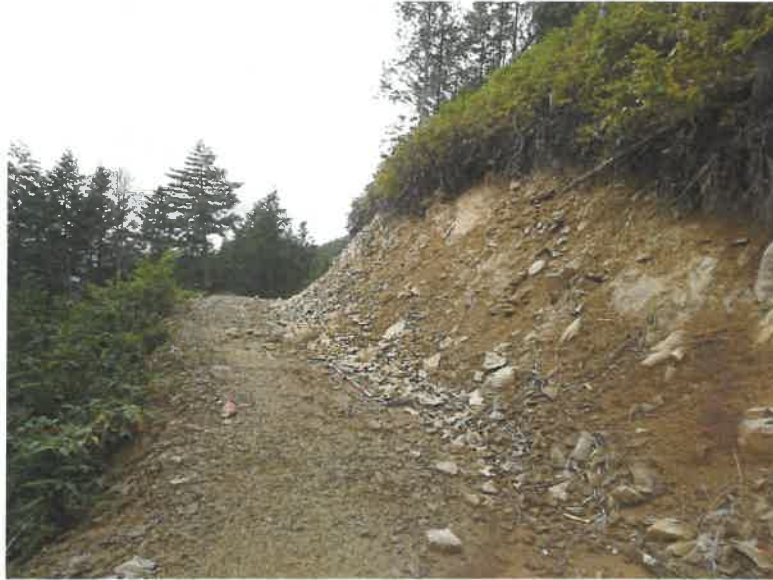
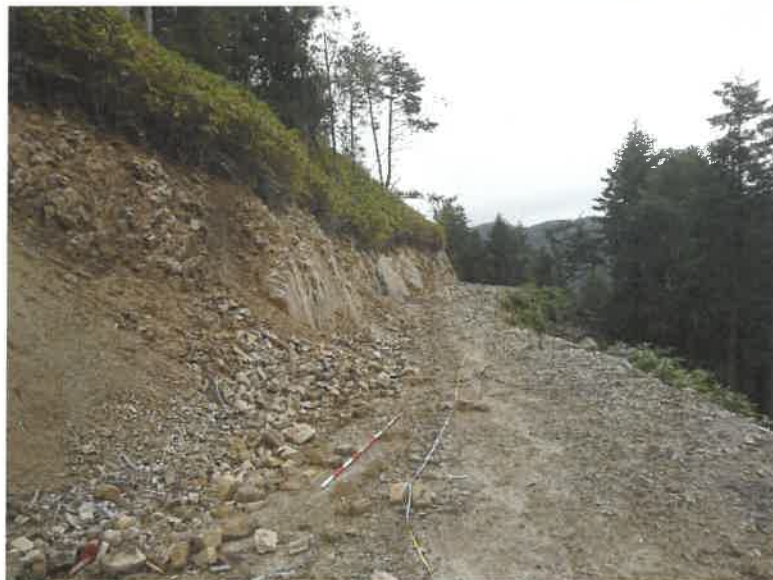
路線名：カナギヶ洞3号線
箇所番号：11
被災延長：124
被災状況：法面崩壊
その他：
XE：

復旧方法：崩土除去

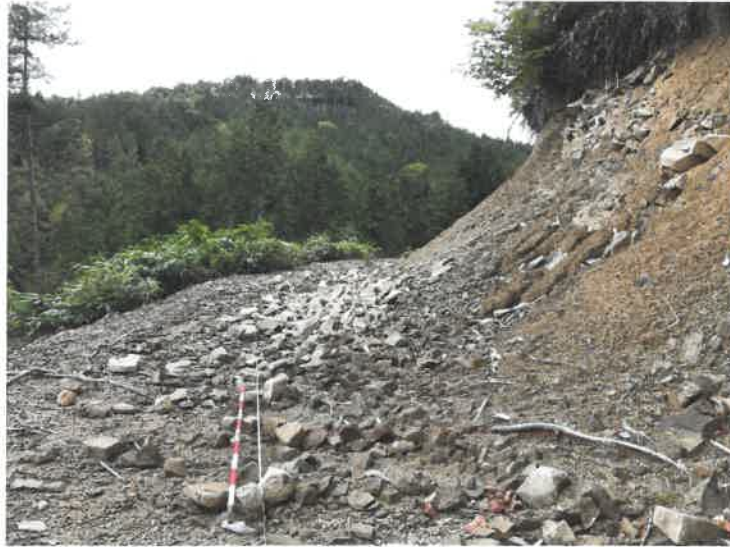
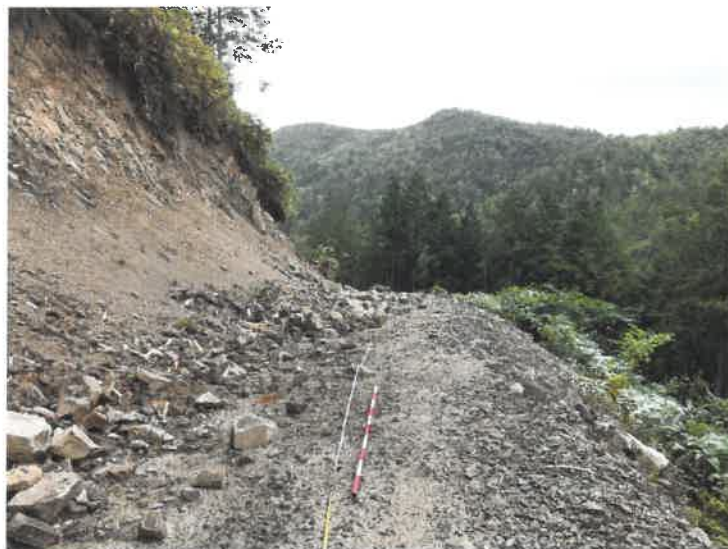
箇所番号：12

被災延長：108

被災状況：法面崩壊

復旧方法：崩土除去

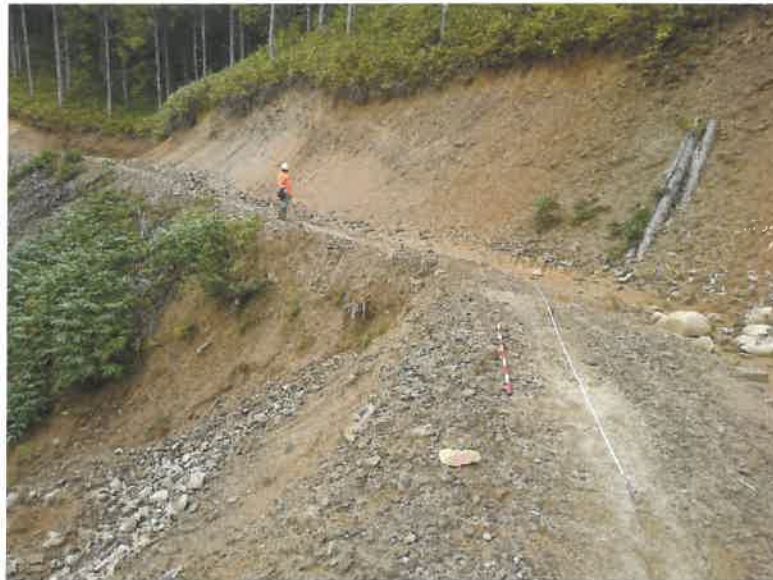
路線名：カナギヶ洞3号線
箇所番号：13
被災延長：14
被災状況：路側崩壊
その他：
×E：

復旧方法：路側構造物が必要

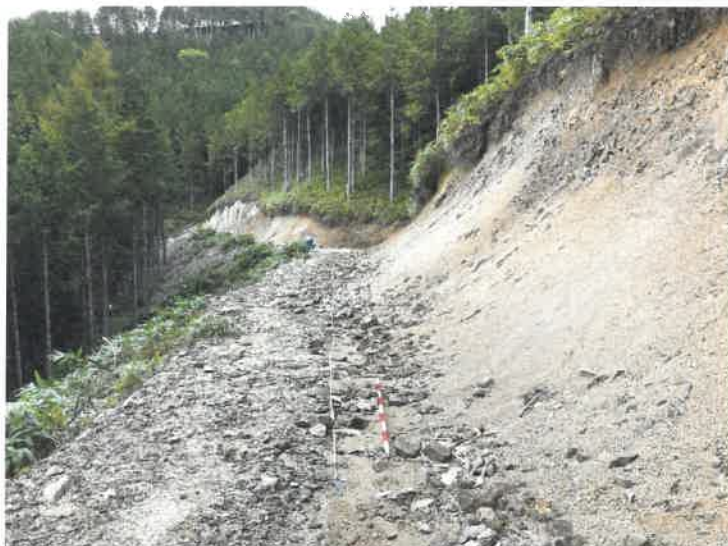
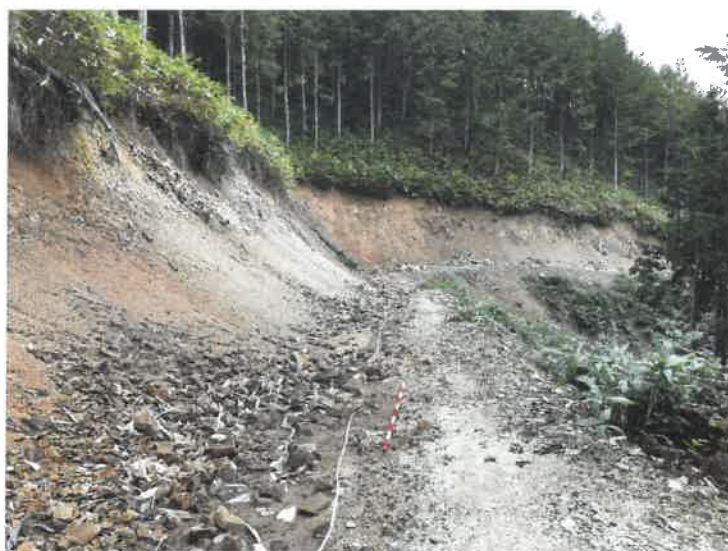
路線名：カナギヶ洞3号線
箇所番号：14
被災延長：32
被災状況：法面崩壊
その他：
XE：

復旧方法：崩土除去

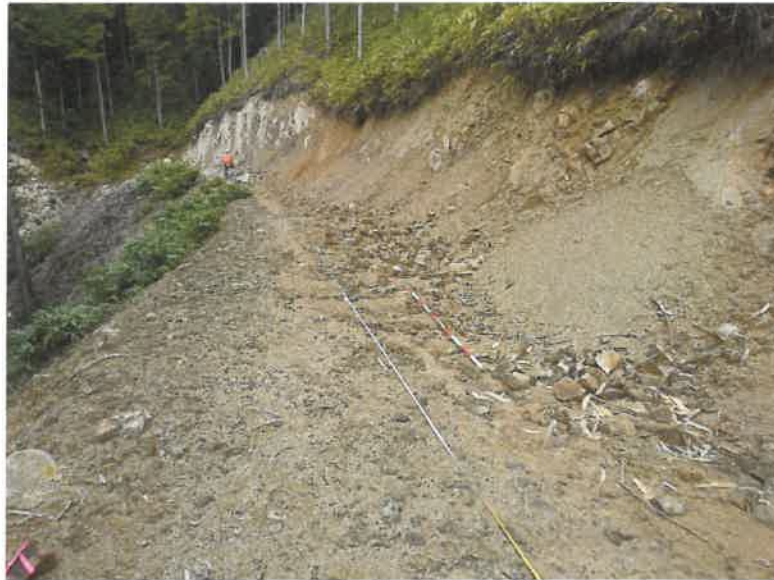
路線名：カナギケ洞3号線
箇所番号：15
被災延長：51
被災状況：法面崩壊
その他：
メモ：

復旧方法：崩土除去

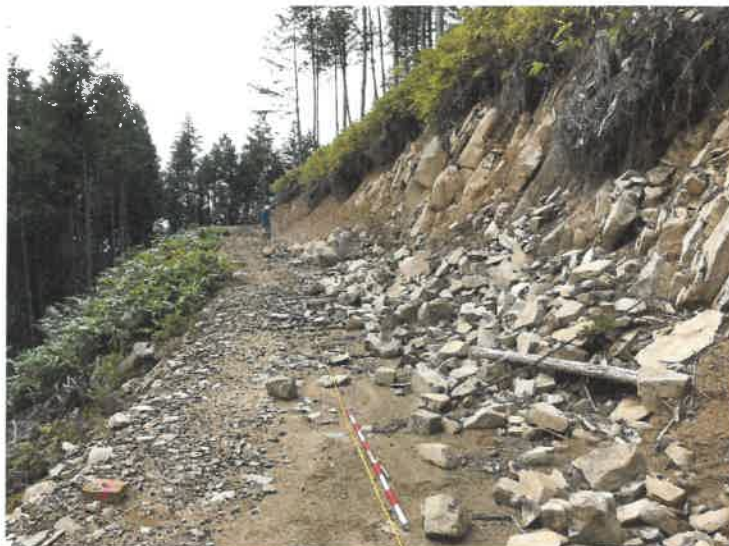
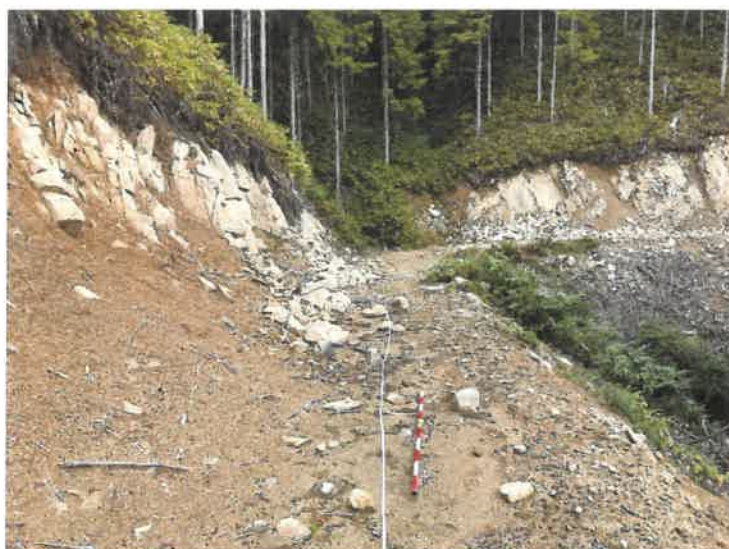
路線名：カナギケ洞3号線
箇所番号：16
被災延長：26
被災状況：法面崩壊
その他：
XE：

復旧方法：崩土除去

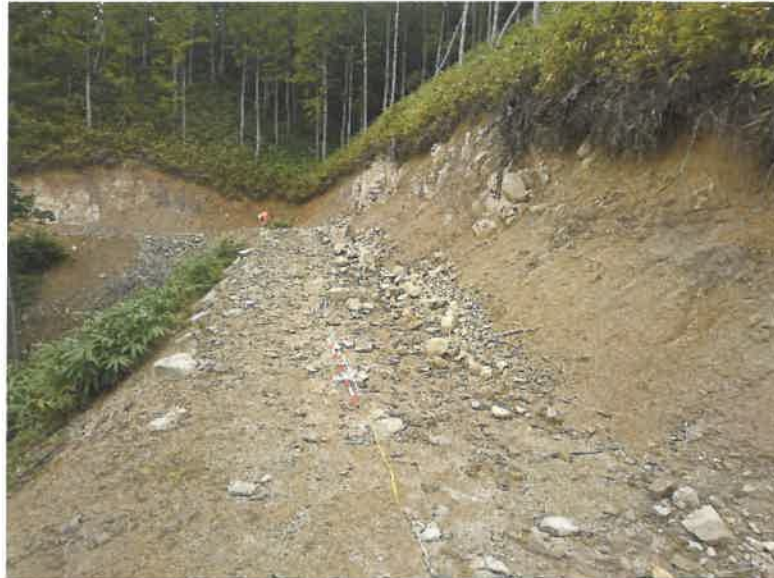
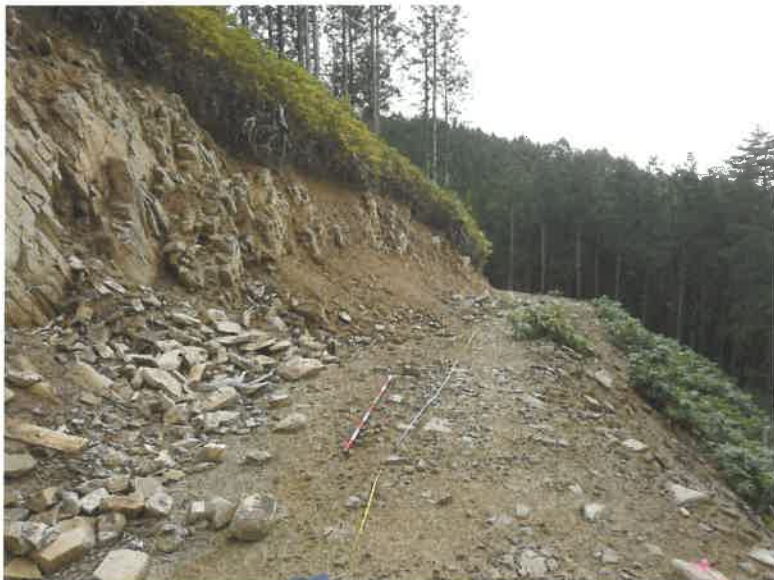
路線名：カナギヶ洞3号線
箇所番号：17
被災延長：29
被災状況：法面崩壊
その他：
メモ：

復旧方法：崩土除去

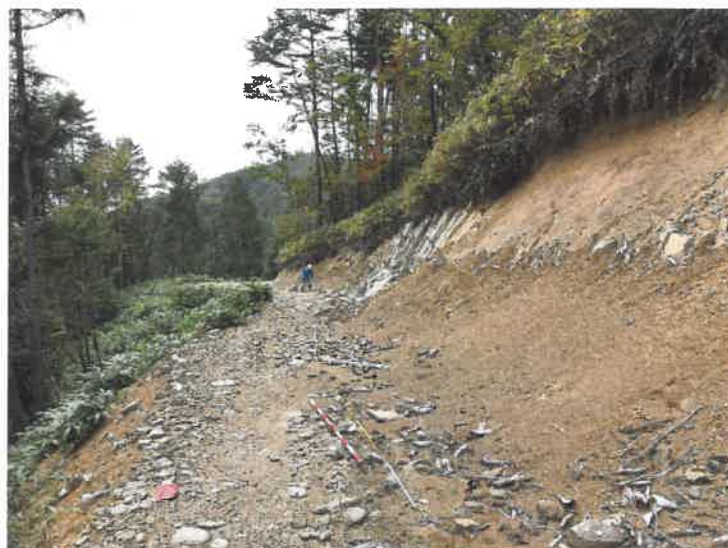
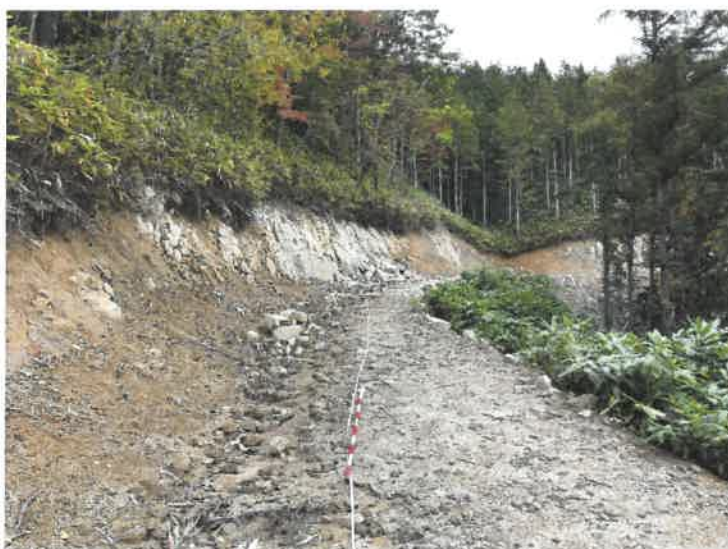
路線名：カナギケ洞3号線
箇所番号：18
被災延長：38
被災状況：法面崩壊
その他：
Xモ：

復旧方法：崩土除去

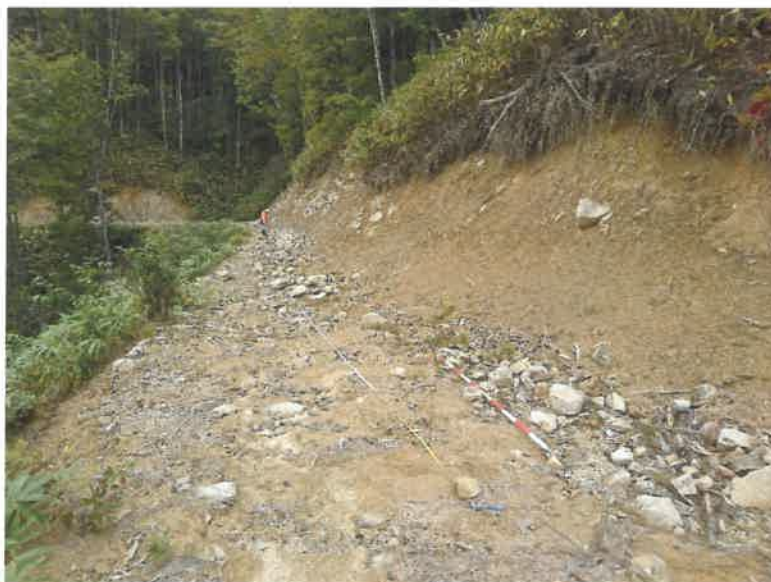
路線名：カナギケ洞3号線
箇所番号：19
被災延長：64
被災状況：法面崩壊
その他：
Xモ：

復旧方法：崩土除去

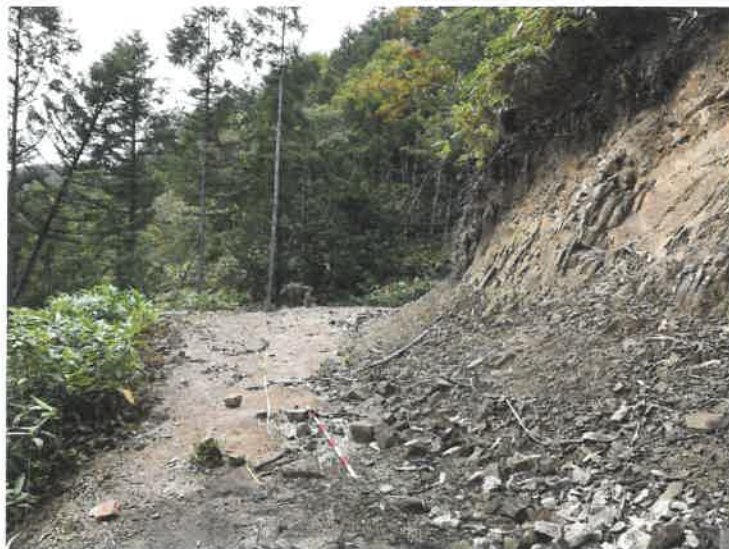
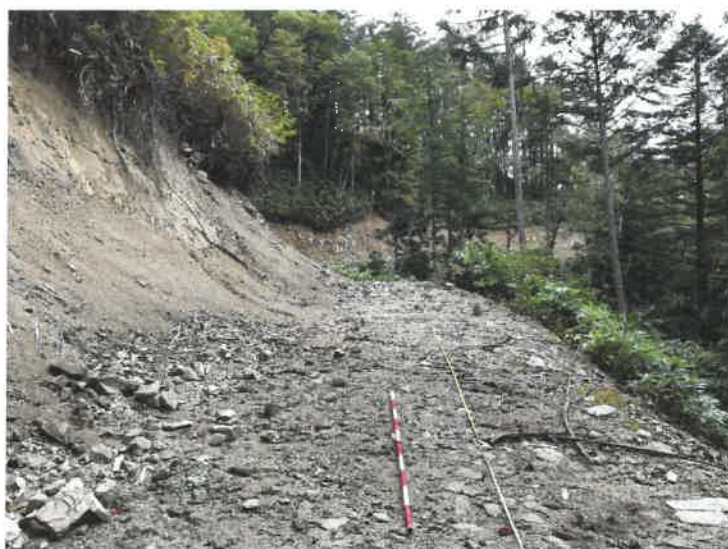
路線名：カナギヶ洞3号線
箇所番号：20
被災延長：38
被災状況：法面崩壊
その他：
メモ：

復旧方法：崩土除去

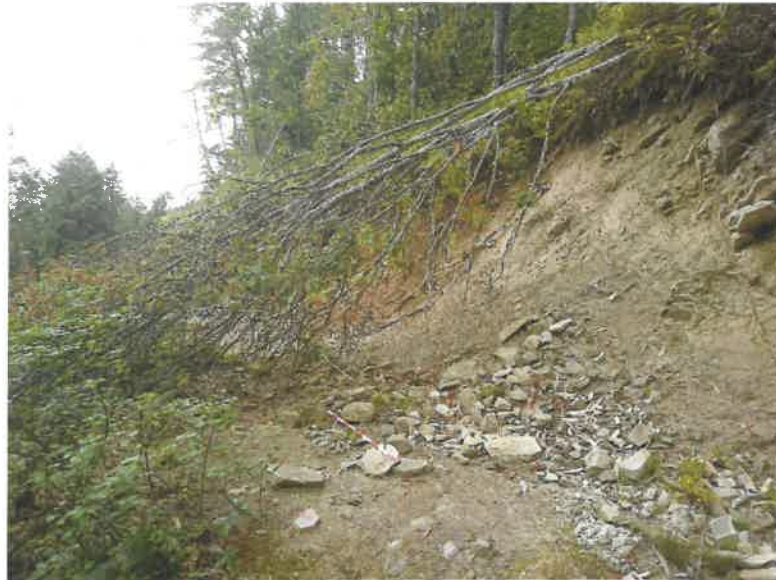
路線名 : カナギヶ洞3号線
箇所番号 : 21
被災延長 : 60
被災状況 : 法面崩壊
その他 :
メモ :

復旧方法 : 崩土除去

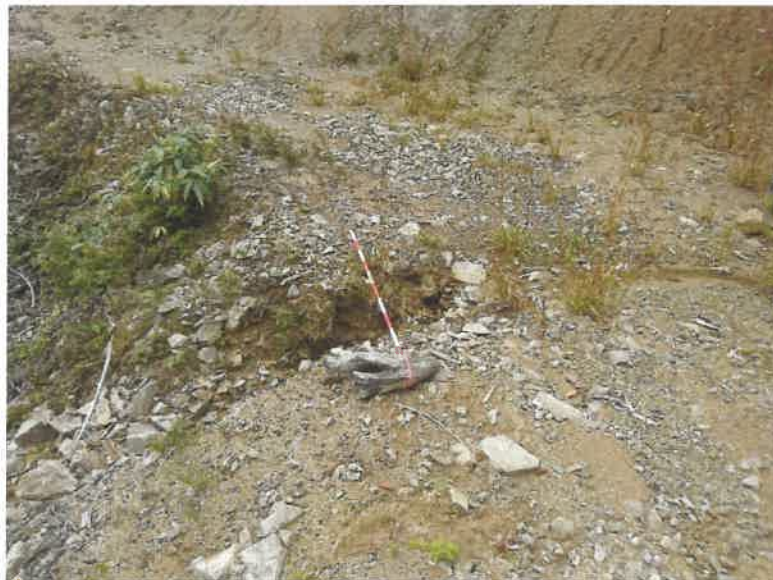
路線名：カナギケ洞3号線
箇所番号：22
被災延長：2
被災状況：路側崩壊
その他：
メモ：谷からの水により洗掘

復旧方法：盛土

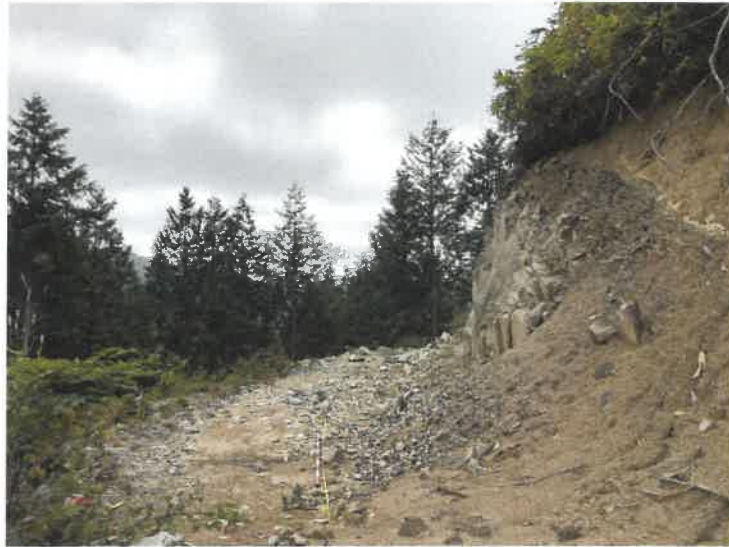
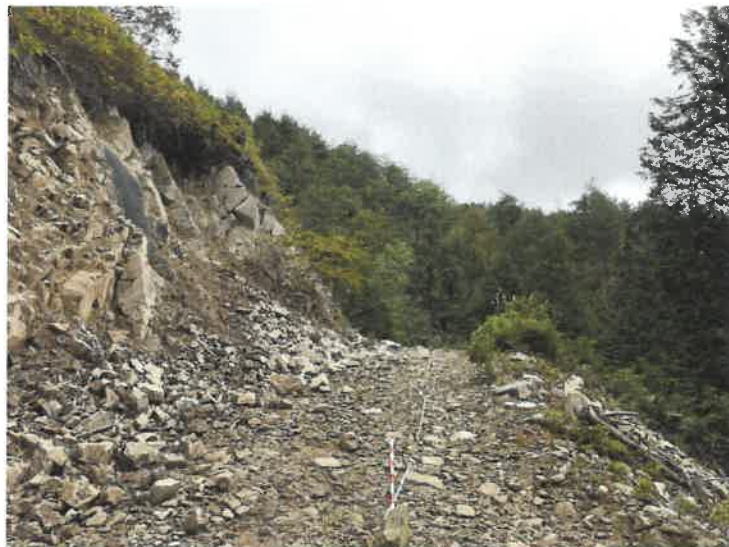
路線名：カナギケ洞3号線
箇所番号：23
被災延長：44
被災状況：法面崩壊
その他：
メモ：

復旧方法：崩土除去

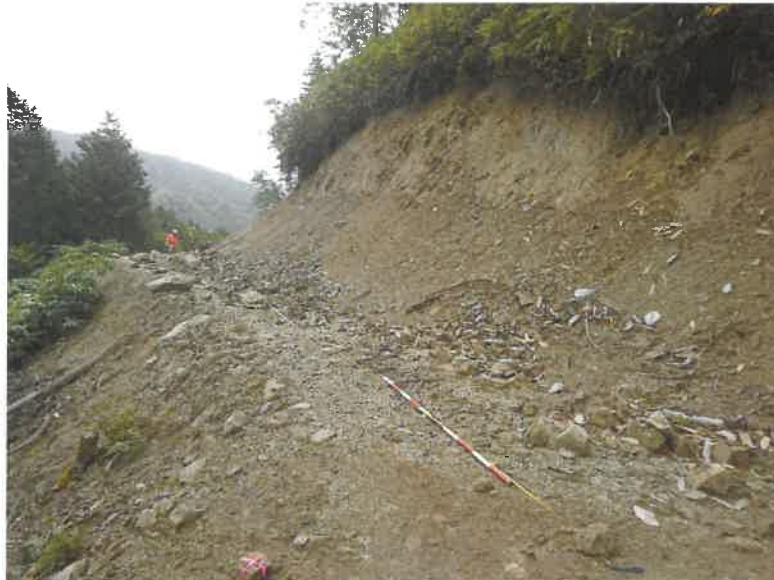
路線名：カナギケ洞3号線
箇所番号：24
被災延長：140
被災状況：法面崩壊
その他：
XE：

復旧方法：崩土除去

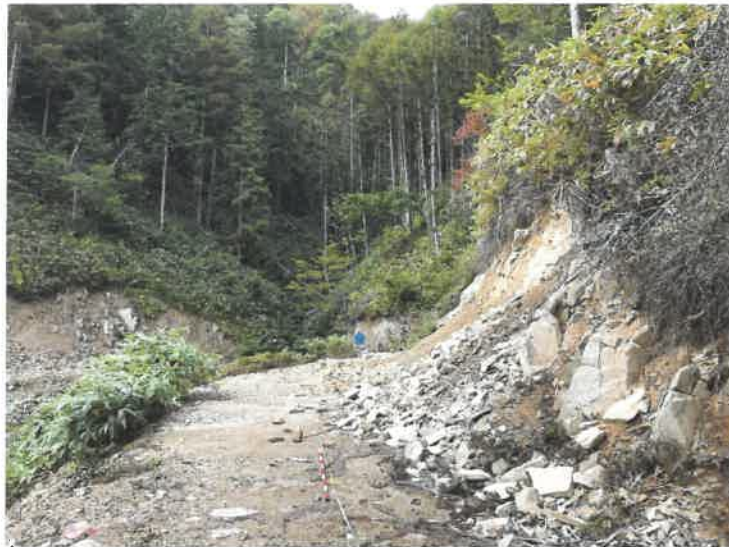
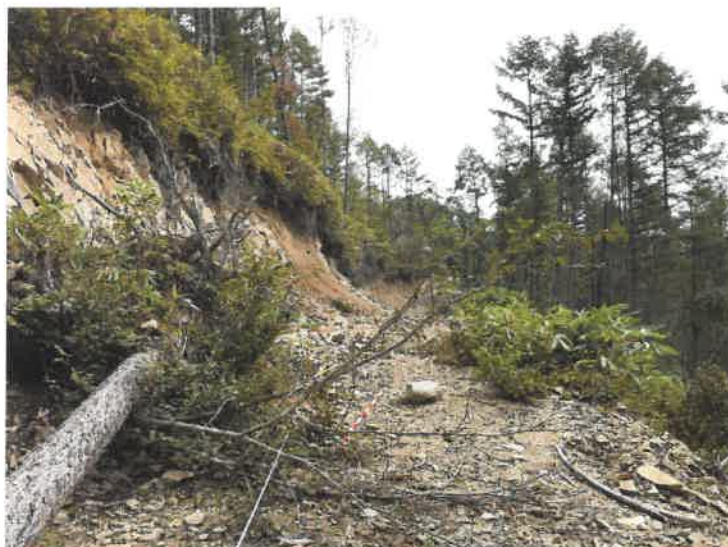
路線名：カナギケ洞3号線
箇所番号：25
被災延長：34
被災状況：法面崩壊
その他：
XE：

復旧方法：崩土除去

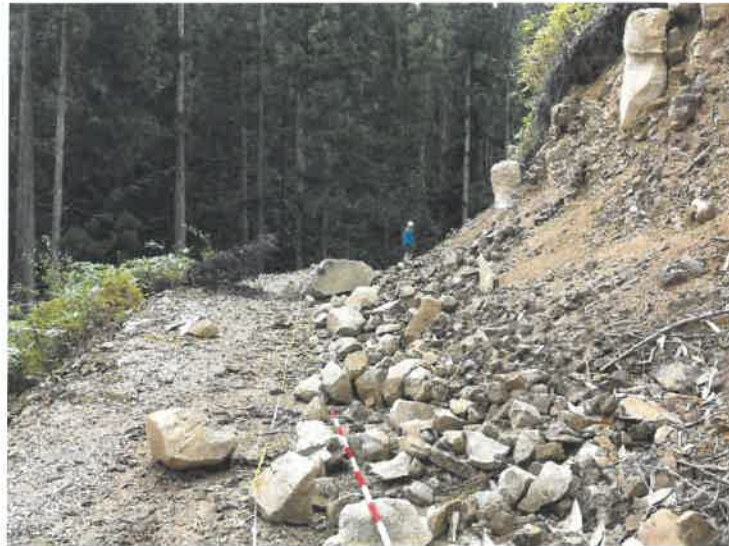
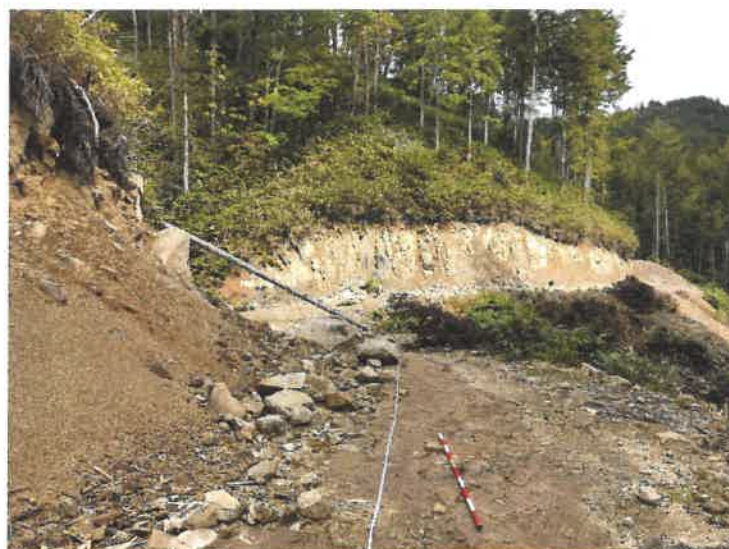
路線名：カナギヶ洞3号線
箇所番号：27
被災延長：21
被災状況：法面崩壊
その他：
XE：

復旧方法：崩土除去

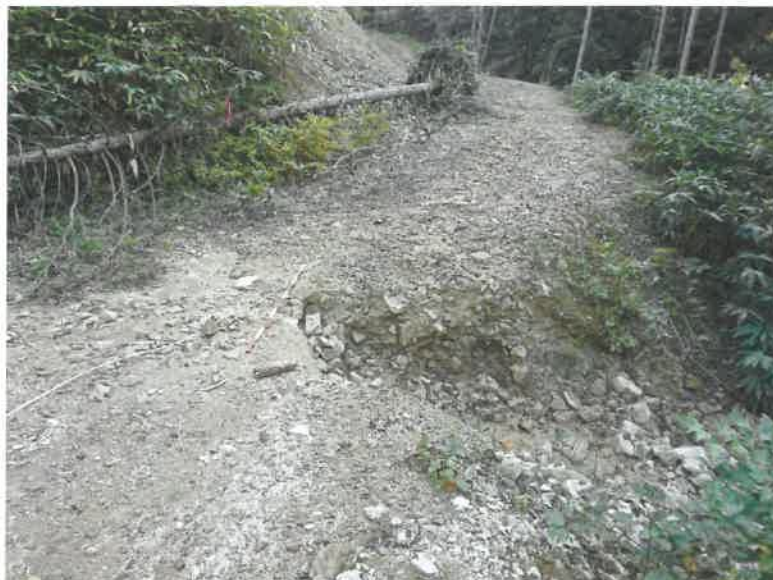
路線名：カナギケ洞4-1号線
箇所番号：1
被災延長：6
被災状況：路側崩壊
その他：
メモ：谷からきた水により路側が崩壊

復旧方法：盛土、排水処理？

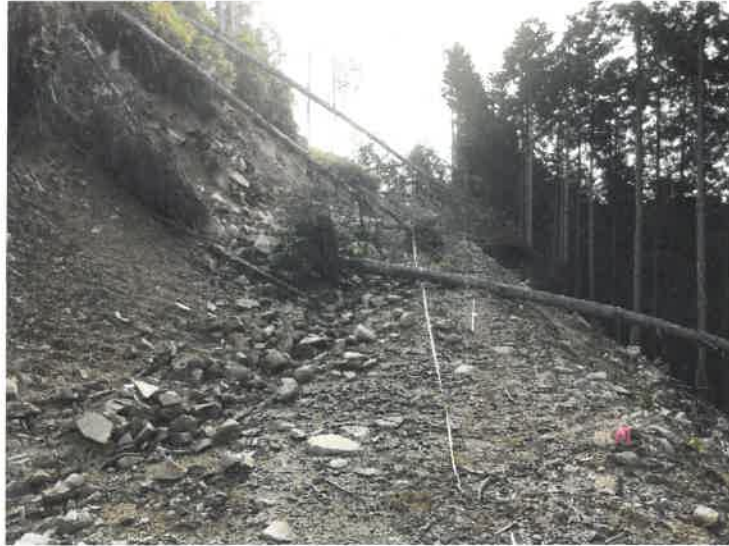
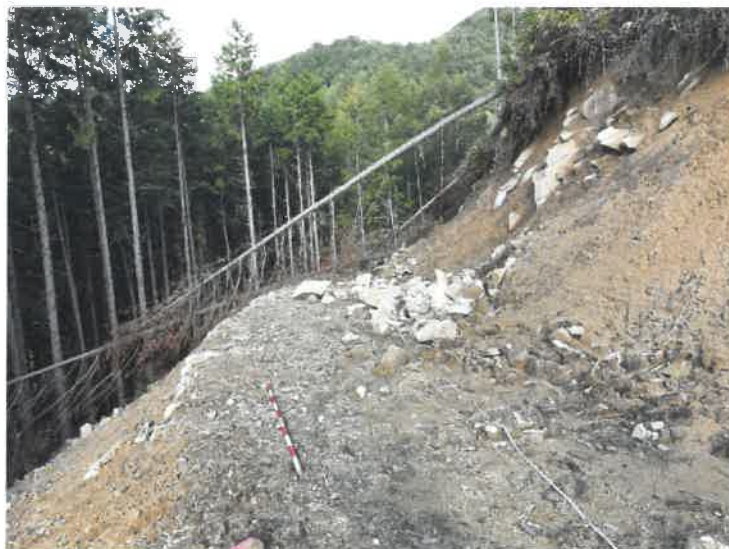
路線名：カナギケ洞4-1号線
箇所番号：2
被災延長：35
被災状況：路側崩壊、法面崩壊
その他：
Xモ：路側崩壊20m、法面崩壊35m

復旧方法：山側を切るか路側構造物&崩土除去

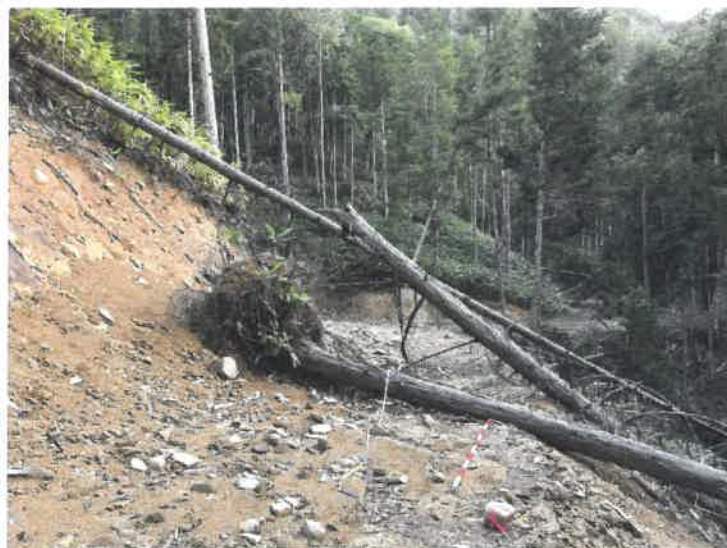
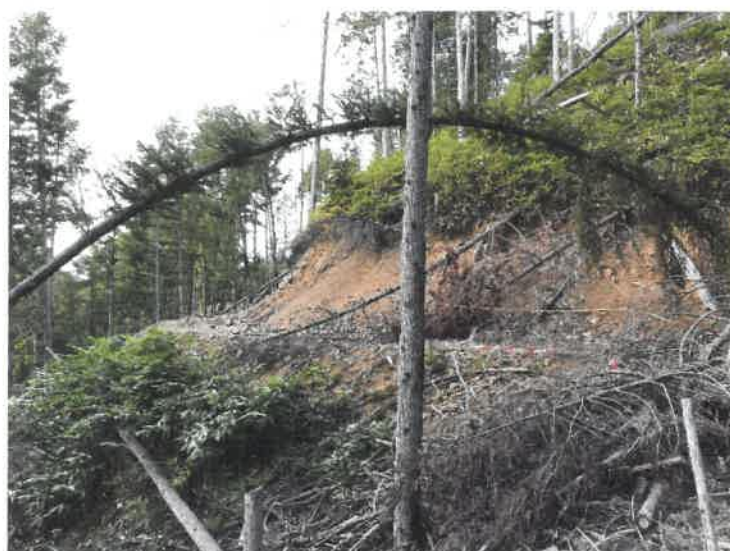
路線名：カナギケ洞管理路5号線
箇所番号：1
被災延長：32
被災状況：法面崩壊
その他：
×E：

復旧方法：崩土除去

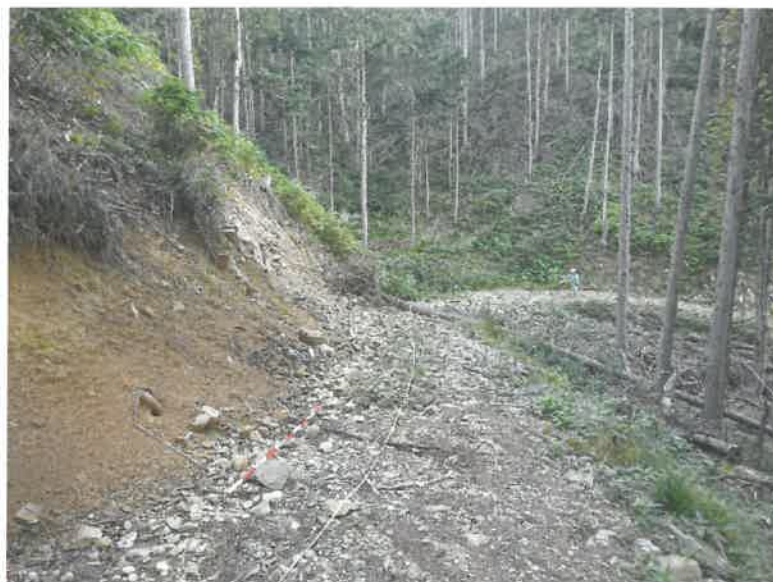
路線名：カナギヶ洞管理路5号線
箇所番号：2
被災延長：22
被災状況：法面崩壊
その他：
Xモ：

復旧方法：崩土除去

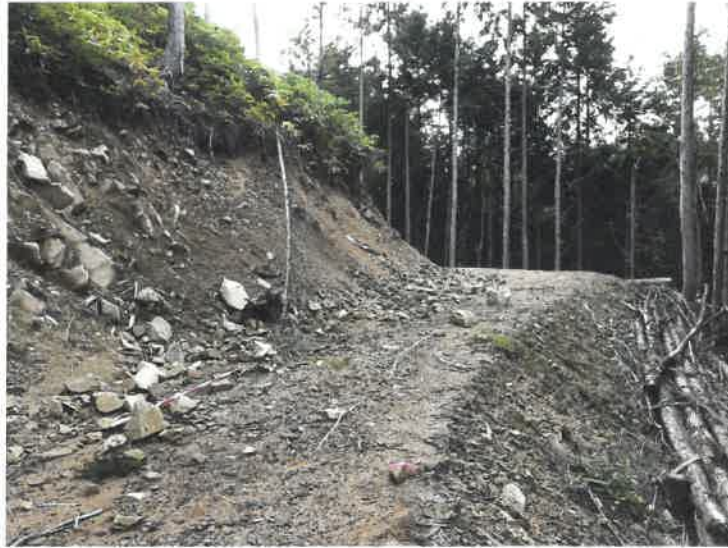
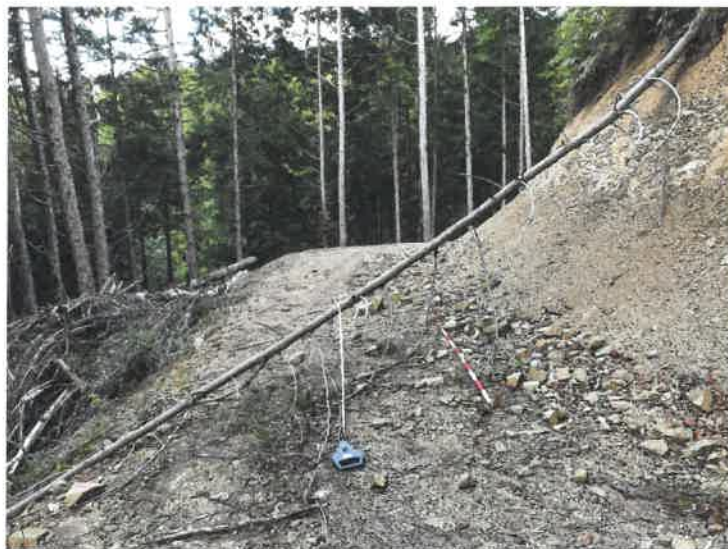
路線名：カナギケ洞管理路5号線
箇所番号：3
被災延長：32
被災状況：法面崩壊
その他：
メモ：

復旧方法：崩土除去

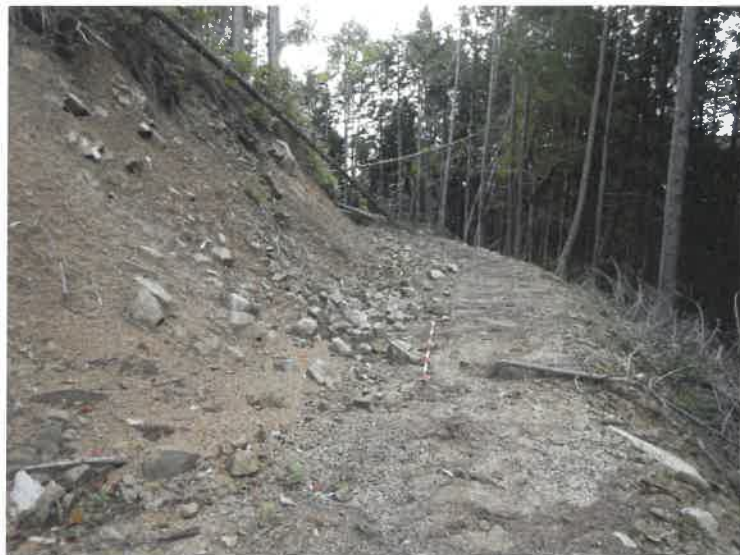
路線名：カナギケ洞管理路5号線
箇所番号：4
被災延長：10
被災状況：法面崩壊
その他：
Xモ：作業対象外

復旧方法：崩土除去

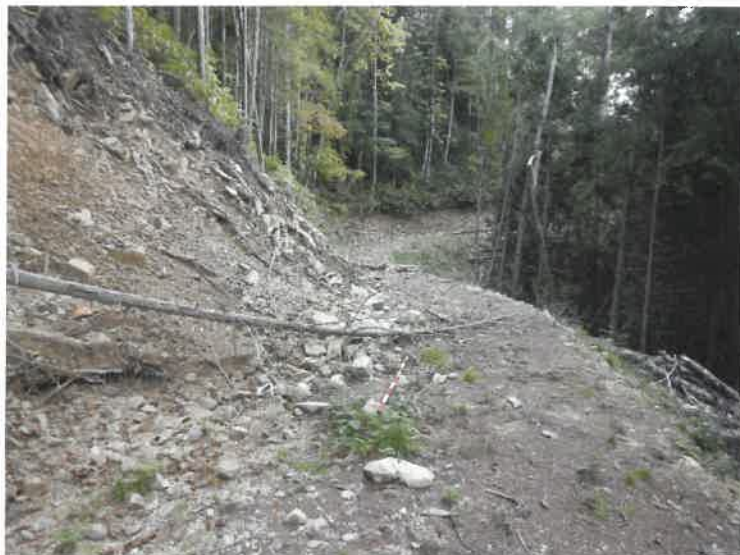
路線名：カナギケ洞管理路5号線
箇所番号：5
被災延長：6
被災状況：法面崩壊
その他：
Xモ：作業対象外

復旧方法：崩土除去

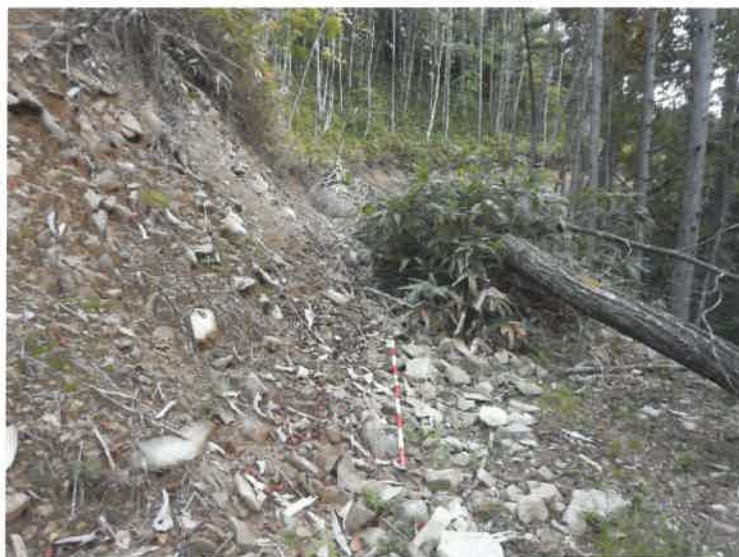
路線名：カナギケ洞管理路5号線
箇所番号：6
被災延長：7
被災状況：法面崩壊
その他：
Xモ：作業対象外

復旧方法：崩土除去

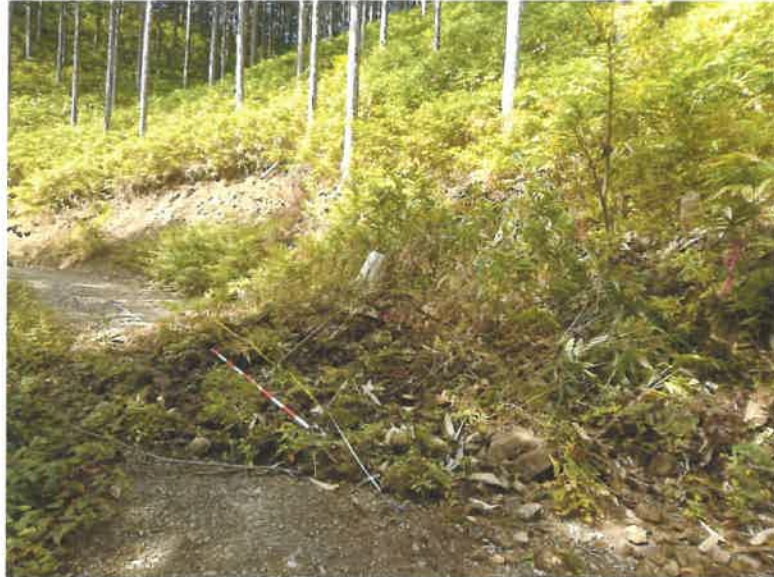
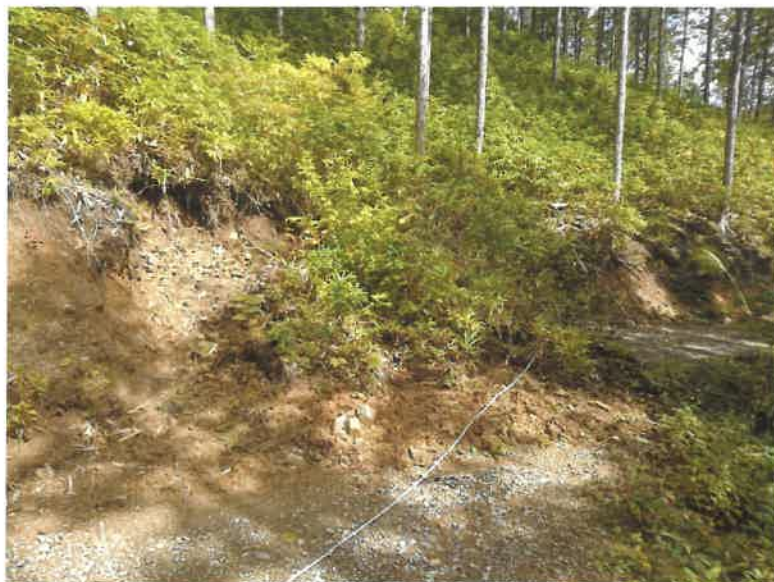
路線名：久左工門坂1号線
箇所番号：1
被災延長：11
被災状況：法面崩壊
その他：
メモ：

復旧方法：崩土除去

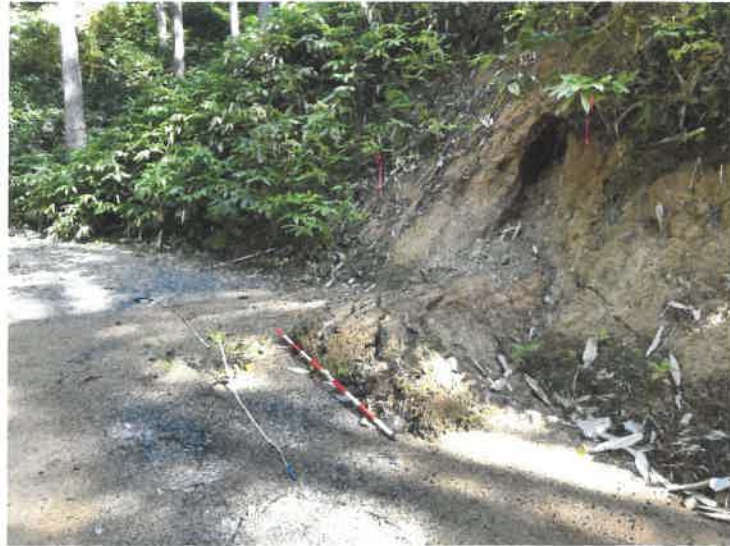
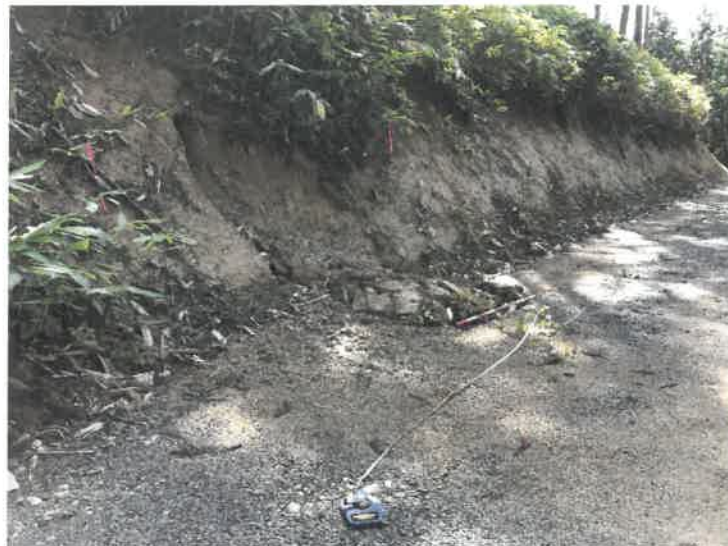
路線名：久左工門坂1号線
箇所番号：2
被災延長：4
被災状況：法面崩壊
その他：
メモ：

復旧方法：崩土除去

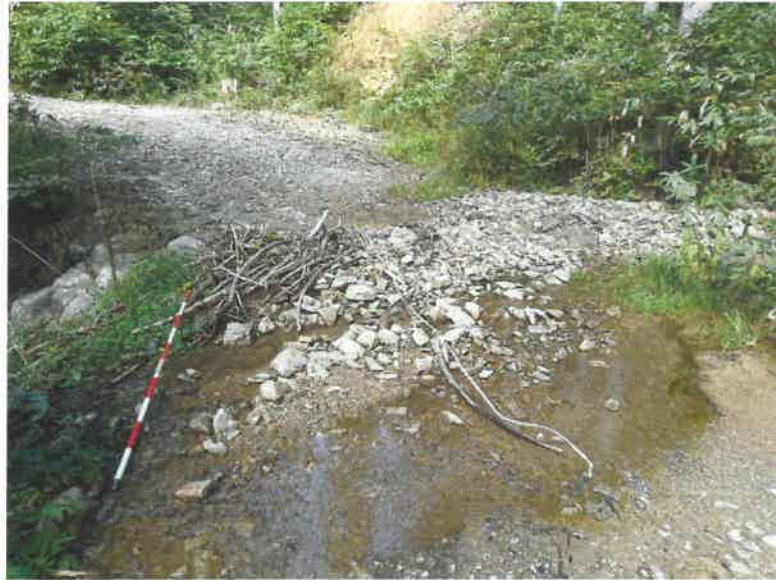
路線名：久左工門坂1号線
箇所番号：3
被災延長：7
被災状況：法面崩壊,土砂流入
その他：
メモ：谷からの土砂流入

復旧方法：崩土除去、程度低い

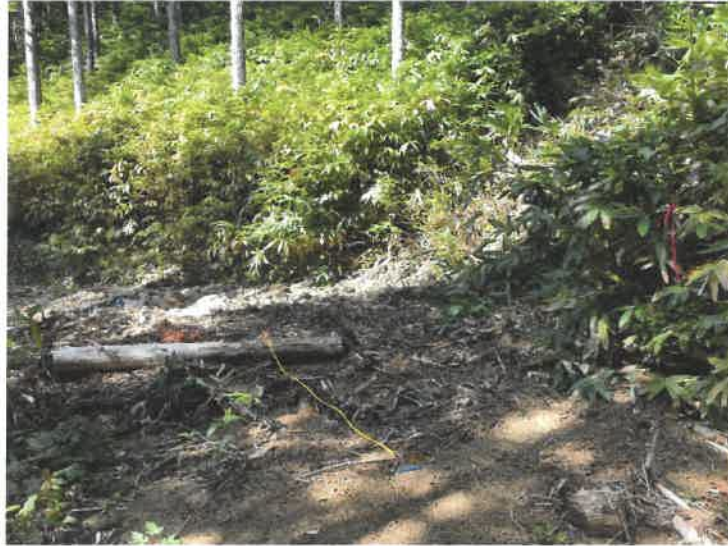
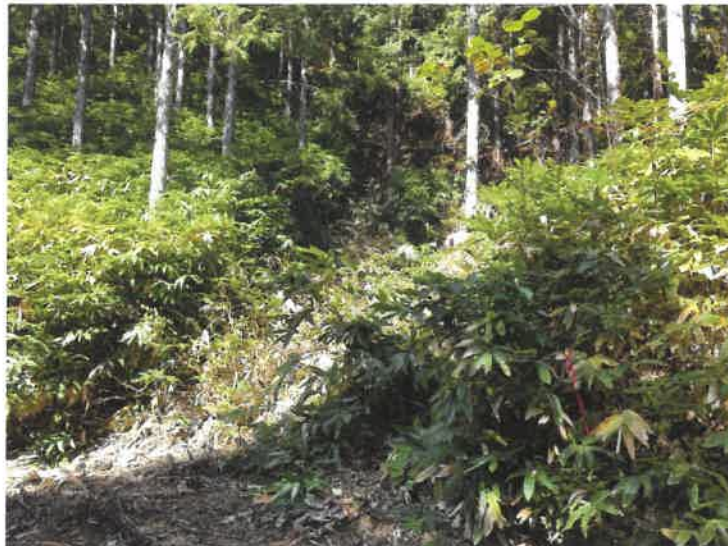
路線名：久左工門坂1号線
箇所番号：4
被災延長：7
被災状況：法面崩壊
その他：
メモ：

復旧方法：山腹崩壊による土砂流出、崩土除去、程度

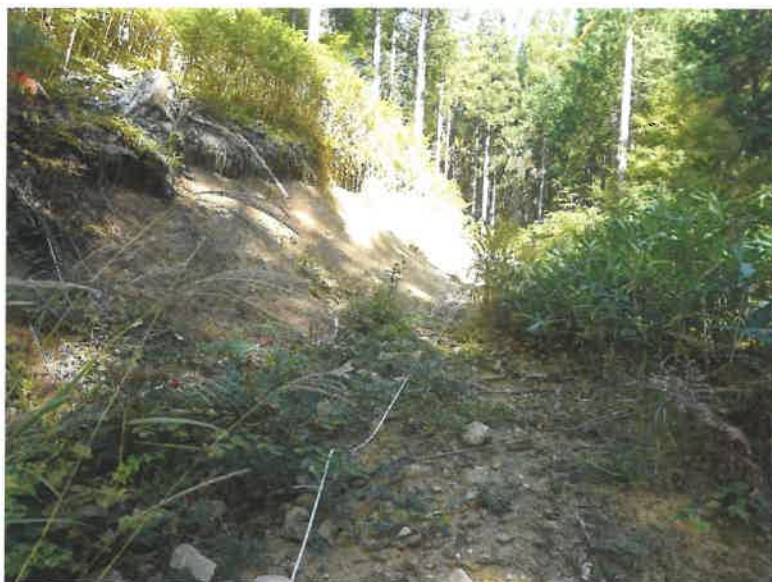
路線名：久左工門坂2号線
箇所番号：1
被災延長：24
被災状況：法面崩壊
その他：
メモ：

復旧方法：崩土除去

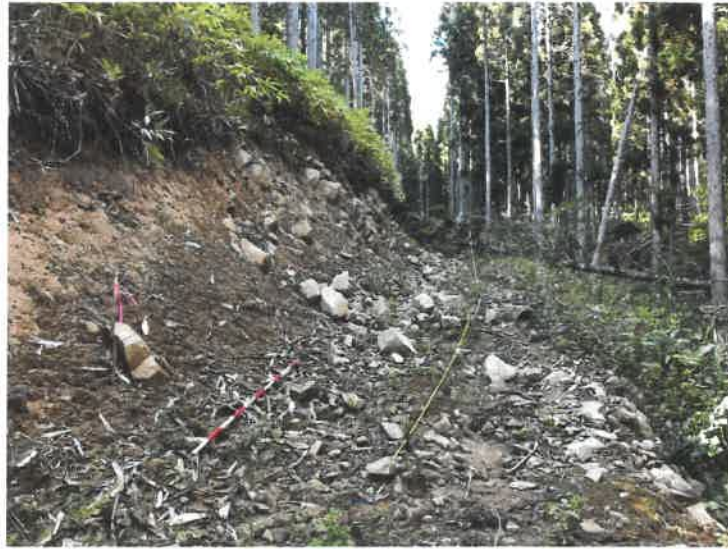
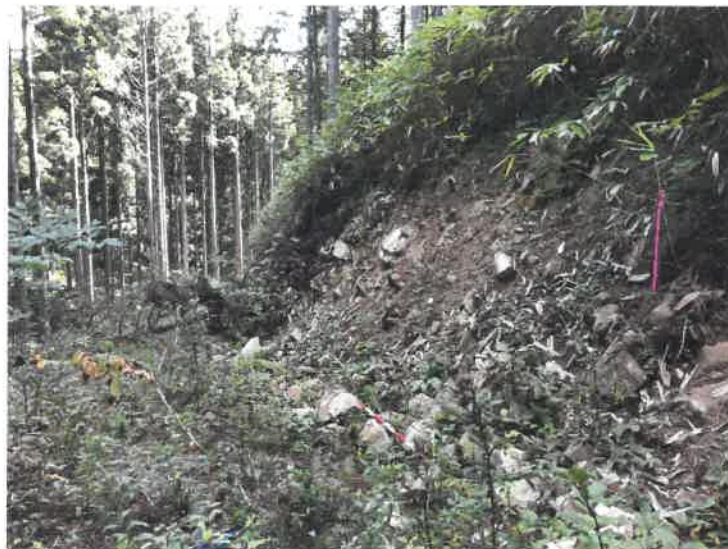
路線名：久左工門坂2号線
箇所番号：2
被災延長：30
被災状況：法面崩壊
その他：
メモ：

復旧方法：崩土除去、程度低い
