R2年度 久々野町県有林内作業道被災調査

路線名：久左工門坂幹線

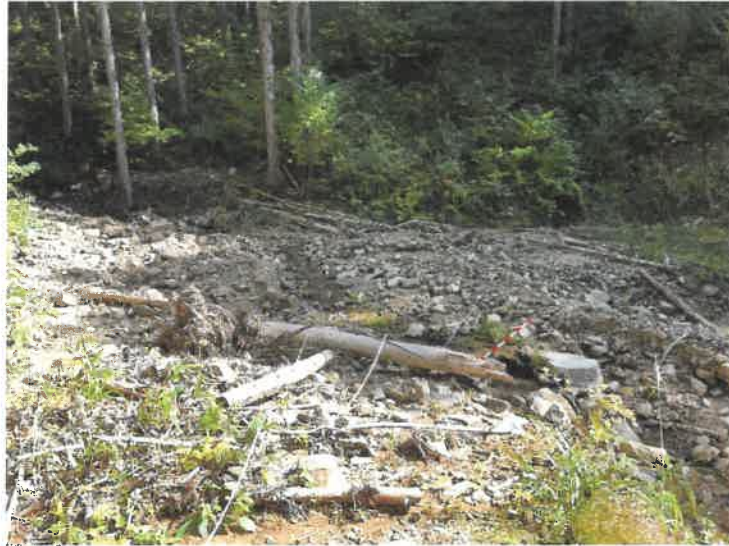
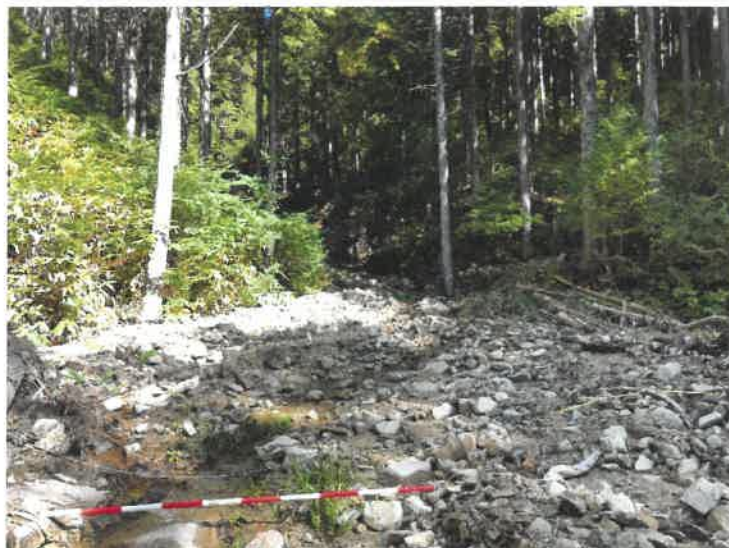
路線名：久左工門坂3号線
箇所番号：2
被災延長：15
被災状況：路面洗堀,土砂流入
その他：
メモ：谷からの土砂流入

復旧方法：崩土除去、盛土

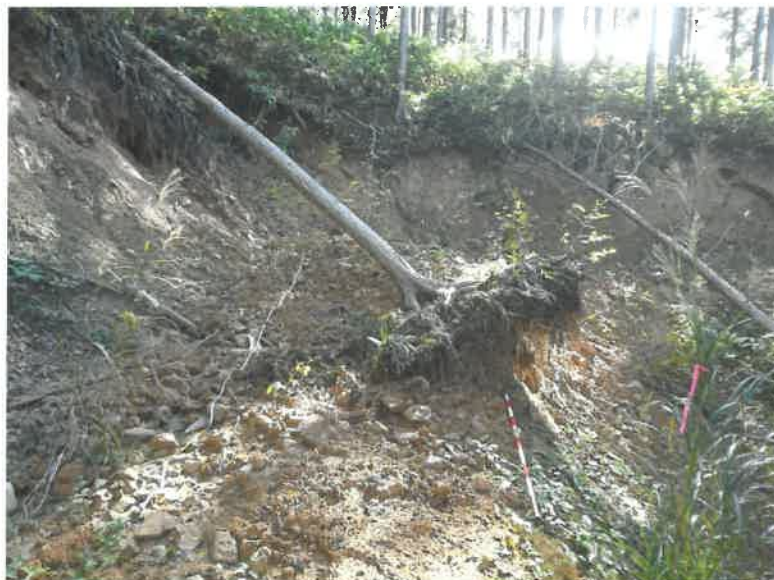
路線名：久左工門坂3号線
箇所番号：3
被災延長：17
被災状況：法面崩壊
その他：
メモ：

復旧方法：崩土除去

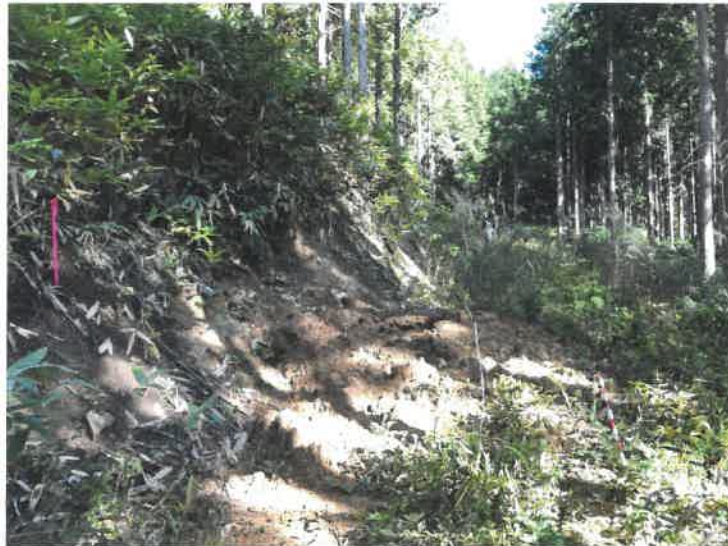
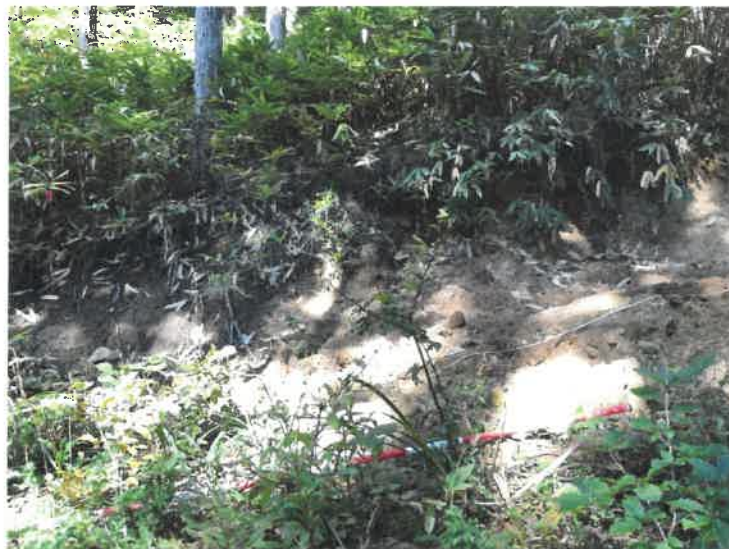
路線名：久左工門坂3号線
箇所番号：4
被災延長：7
被災状況：法面崩壊
その他：
メモ：

復旧方法：崩土除去、程度低い

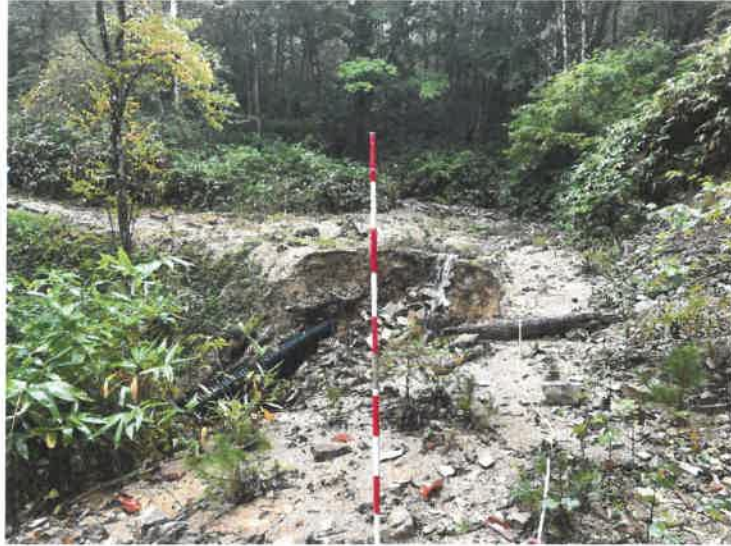
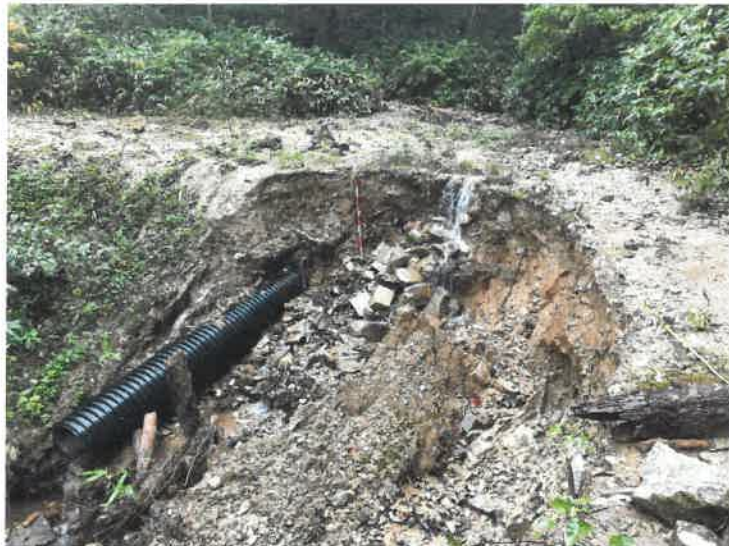
路線名：六郎洞1-1号
箇所番号：1
被災延長：24
被災状況：路側崩壊
その他：
メモ：

復旧方法：盛土

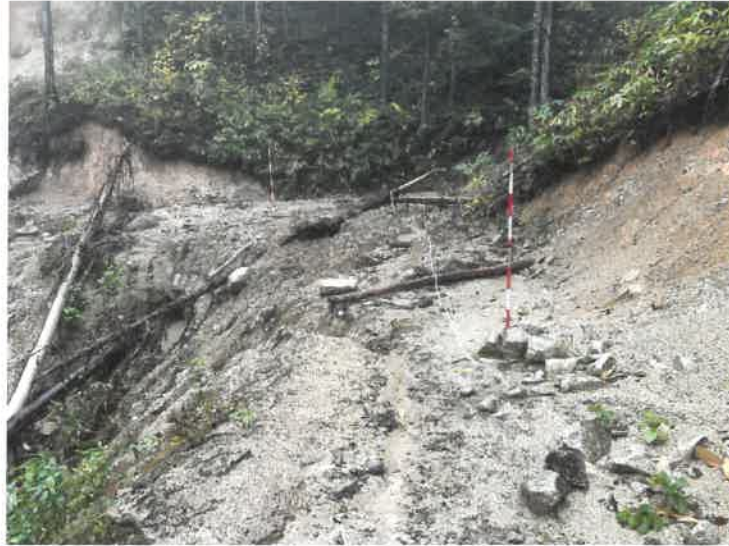
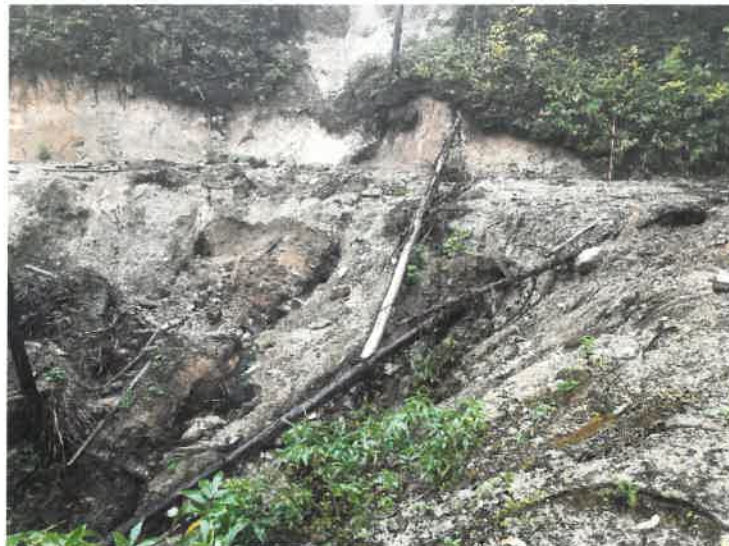
路線名：六郎洞1-1号
箇所番号：2
被災延長：34
被災状況：路側崩壊,法面崩壊
その他：
Xモ：

復旧方法：路側崩壊、崩土除去

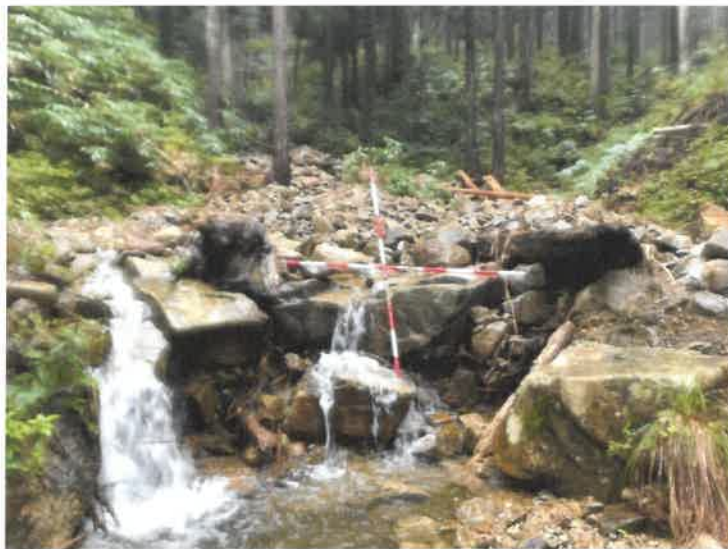
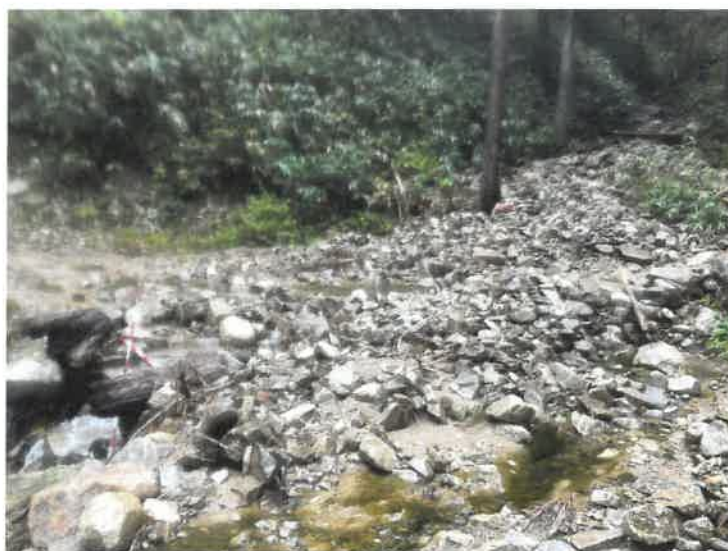
路線名：六郎洞1-1号
箇所番号：3
被災延長：14
被災状況：路面洗堀、土砂流入
その他：洗越し洗掘
XE：

復旧方法：崩土除去、盛土

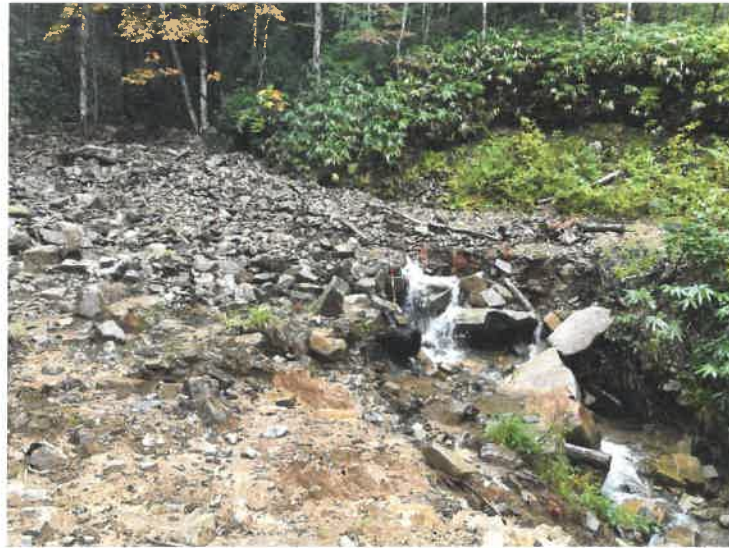
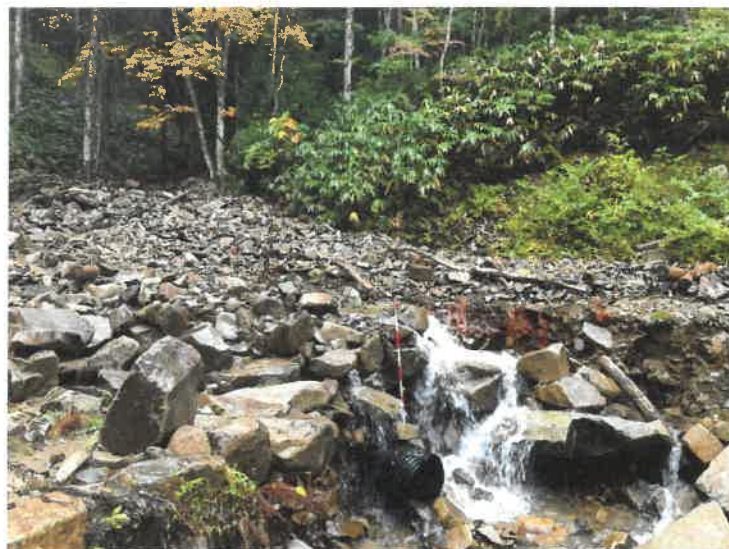
路線名：六郎洞3号
箇所番号：1
被災延長：20
被災状況：路面洗掘,土砂流入
その他：洗越し洗掘
X/E:

復旧方法：崩土除去、盛土

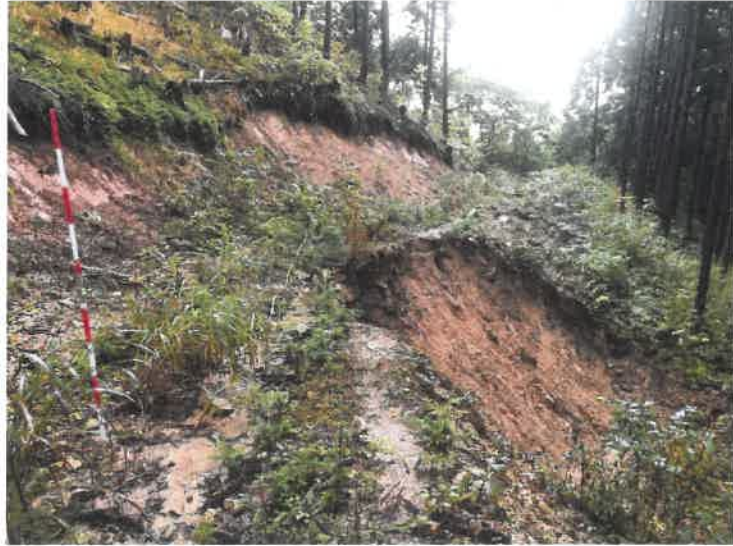
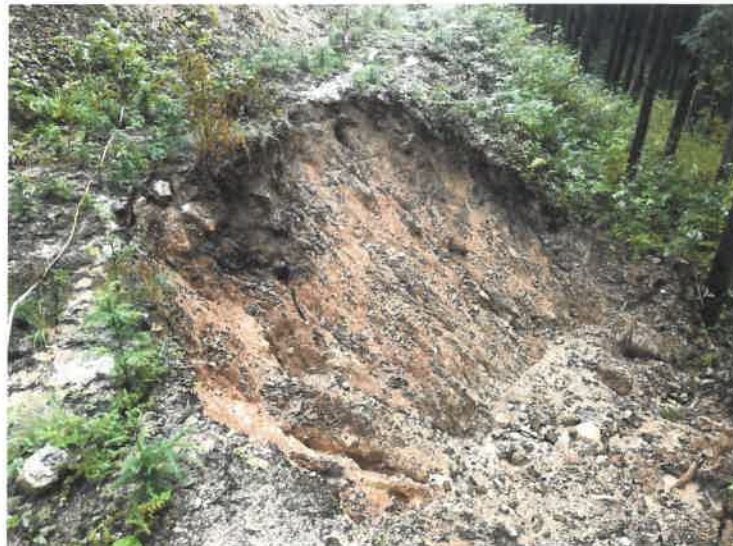
路線名：六郎洞3号
箇所番号：2
被災延長：16
被災状況：路側崩壊
その他：
XE：

復旧方法：路側構造物が必要

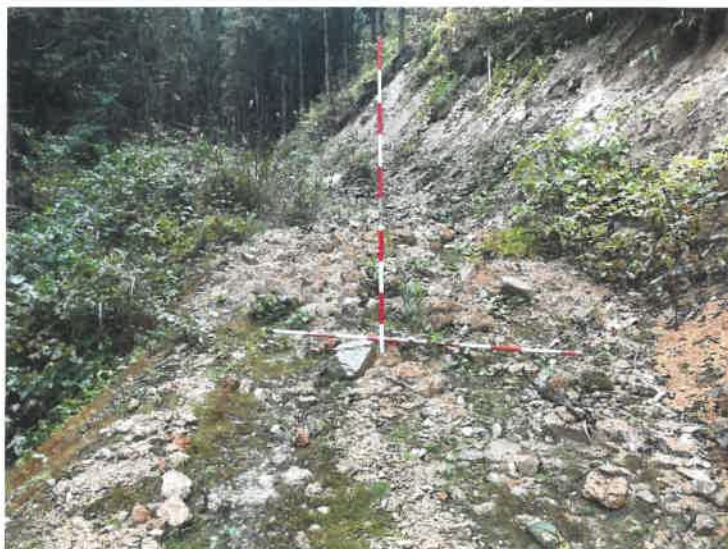
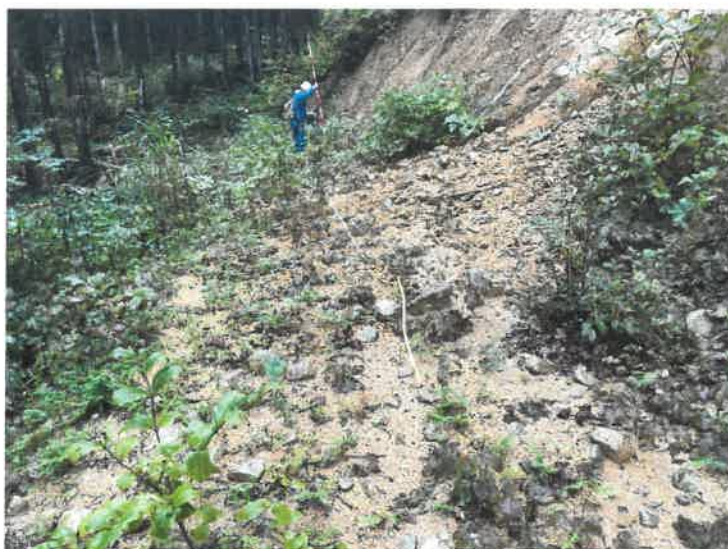
路線名：六郎洞4号
箇所番号：1
被災延長：36
被災状況：法面崩壊
その他：
メモ：

復旧方法：崩土除去

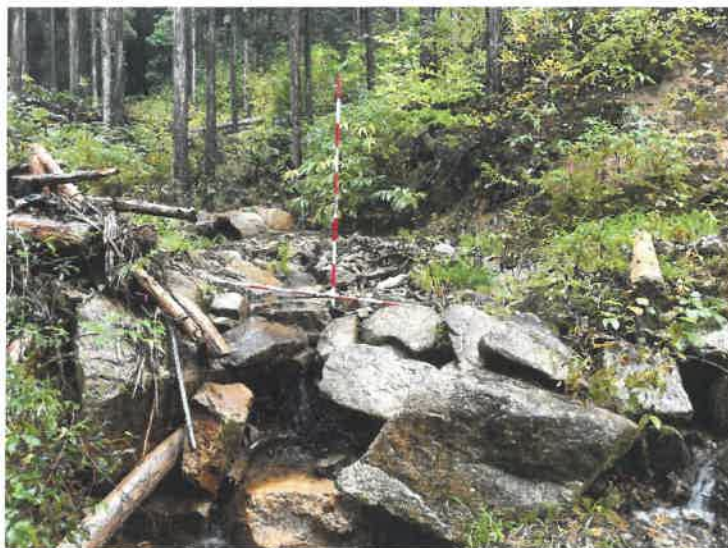
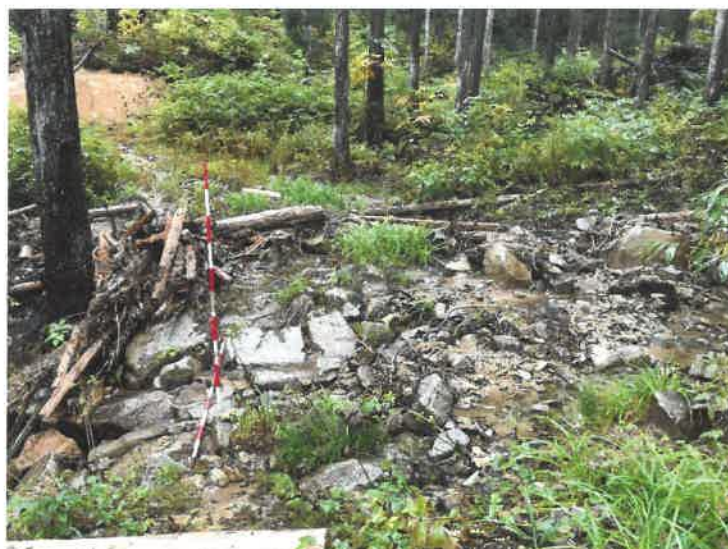
路線名：六郎洞4号
箇所番号：2
被災延長：5
被災状況：路面洗掘そ
その他：洗越し洗掘
XE：

復旧方法：崩土除去

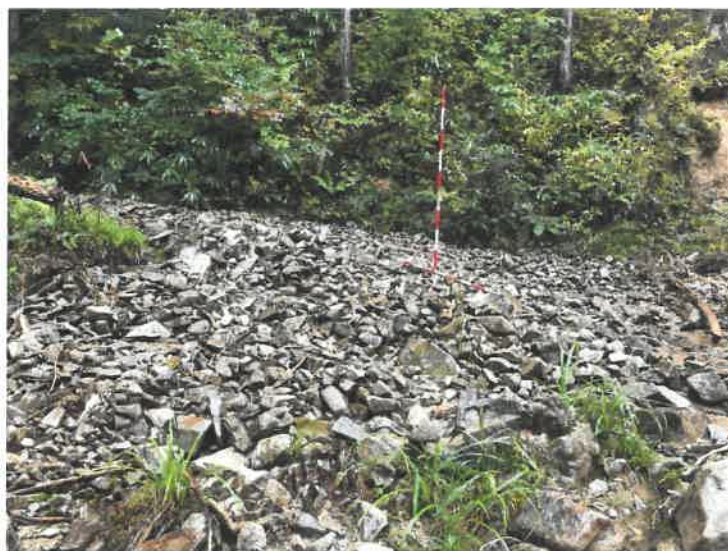
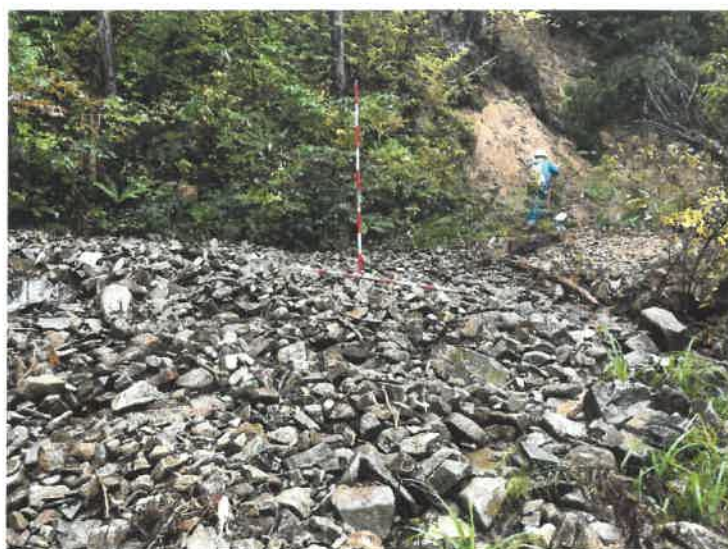
路線名：六郎洞4号
箇所番号：3
被災延長：13
被災状況：土砂流入そ
その他：洗越し洗掘
XE：

復旧方法：崩土除去

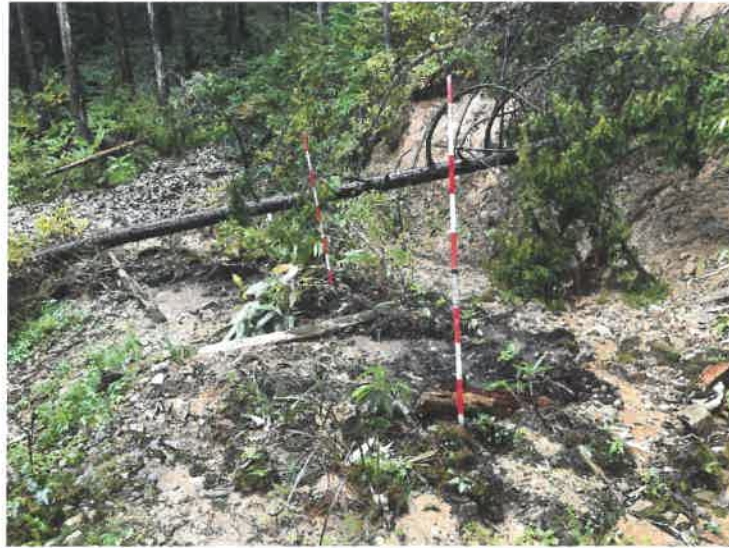
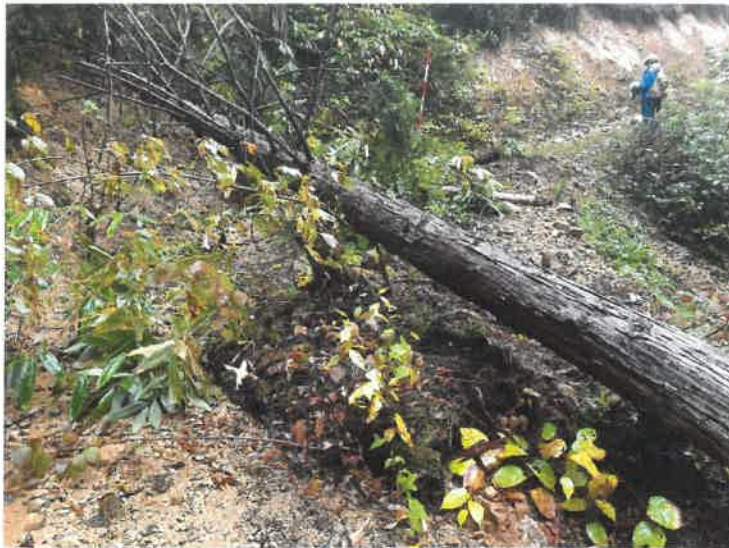
路線名：六郎洞4号
箇所番号：4
被災延長：8
被災状況：法面崩壊
その他：
メモ：

復旧方法：崩土除去

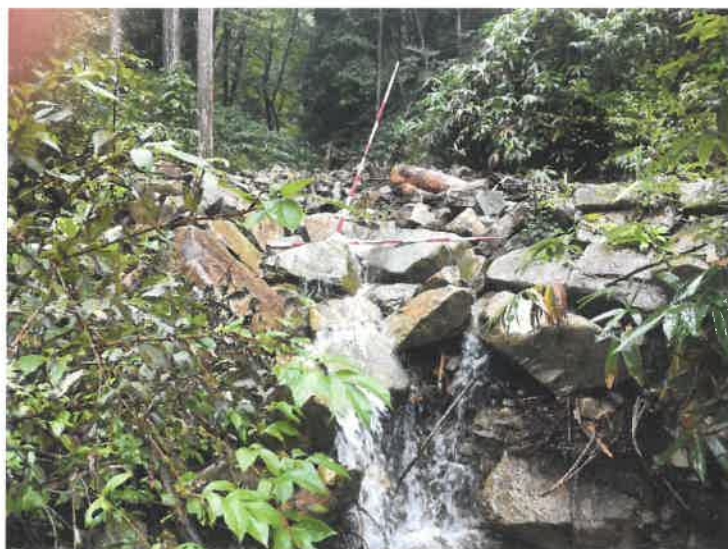
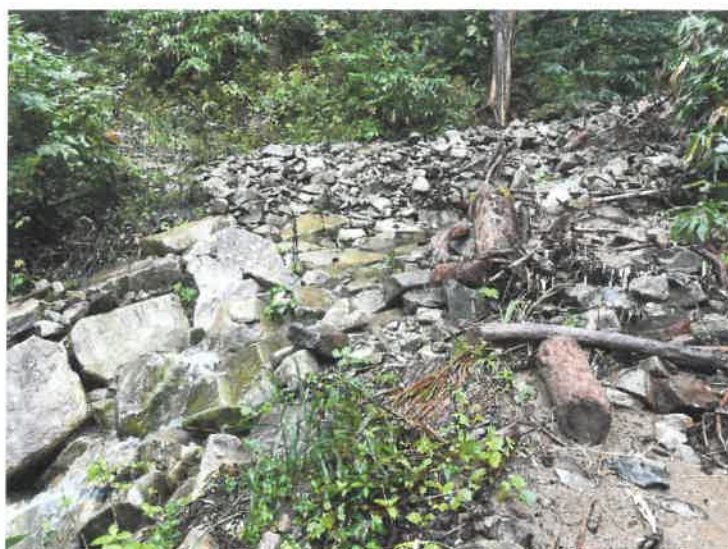
路線名：六郎洞4号
箇所番号：5
被災延長：8
被災状況：土砂流入そ
 の他：洗越し洗掘
 ×モ：

復旧方法：崩土除去

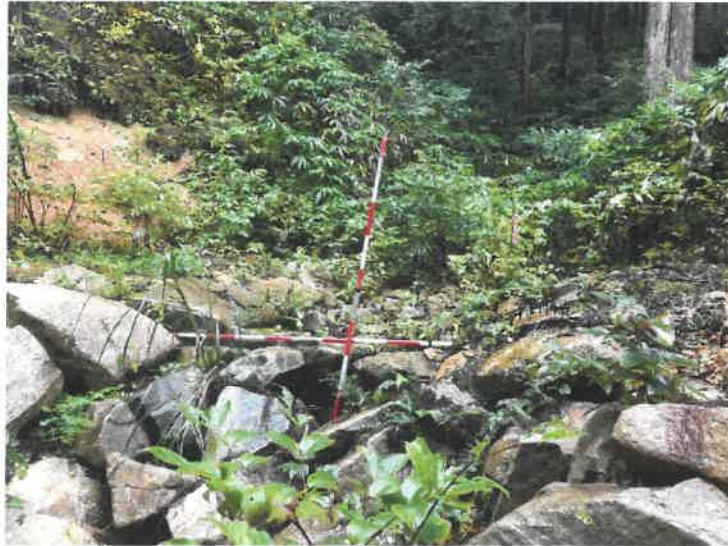
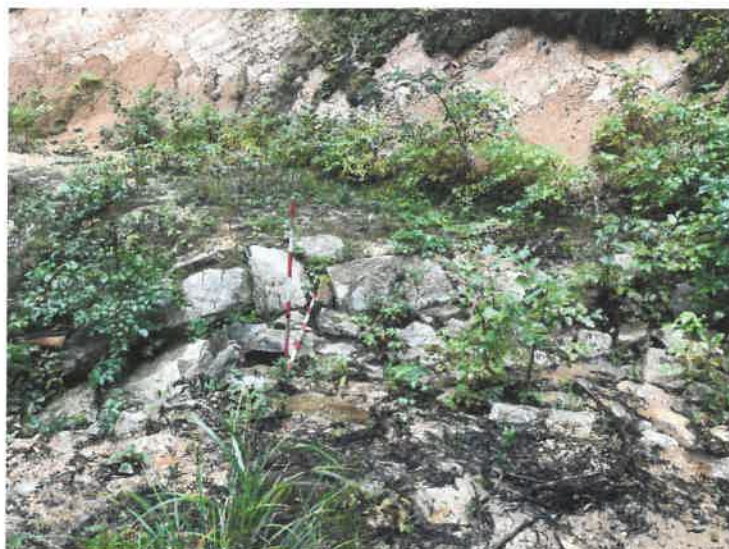
路線名：六郎洞4号
箇所番号：6
被災延長：5
被災状況：路面洗掘そ
その他：洗越し洗掘
メモ：

復旧方法：洗い越し（礫）復旧

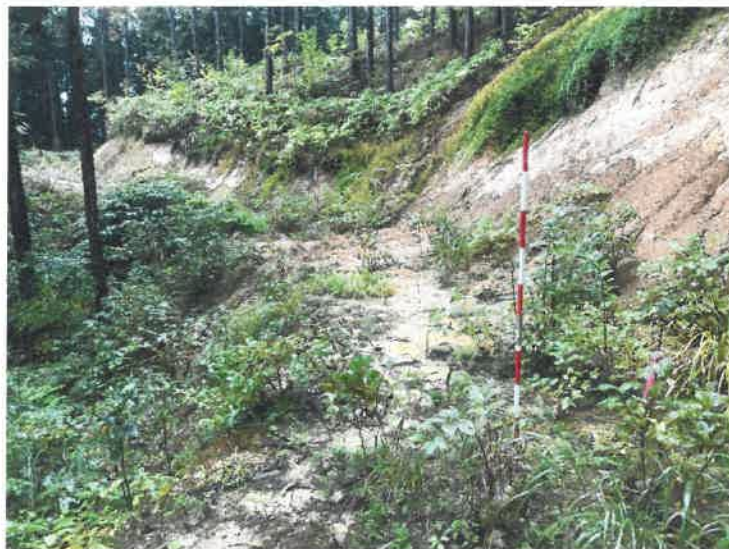
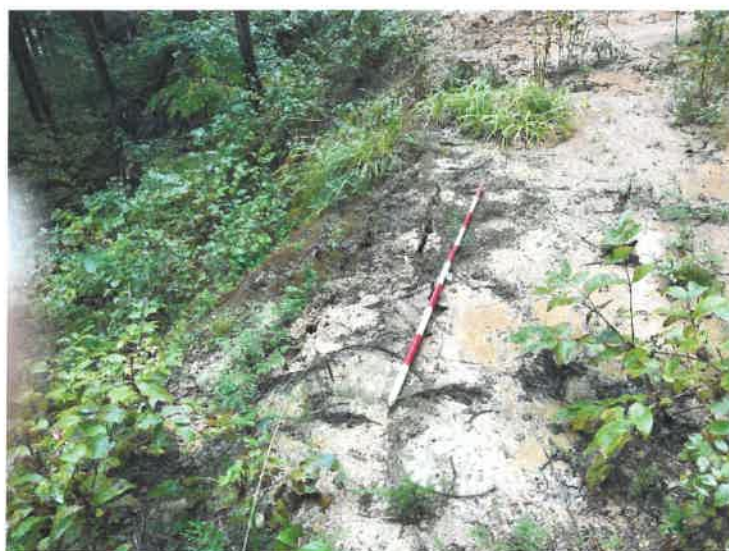
路線名：六郎洞4号
箇所番号：7
被災延長：13
被災状況：路側崩壊,法面崩壊
その他：クラックあり
メモ：

復旧方法：崩土除去、路体締固め

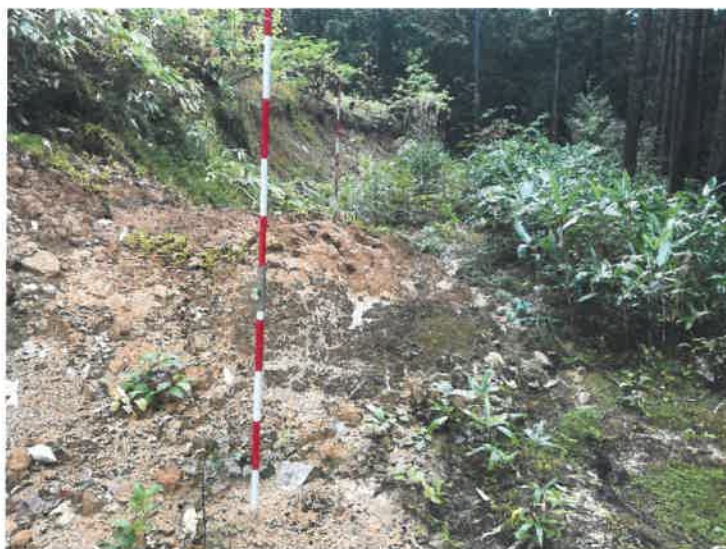
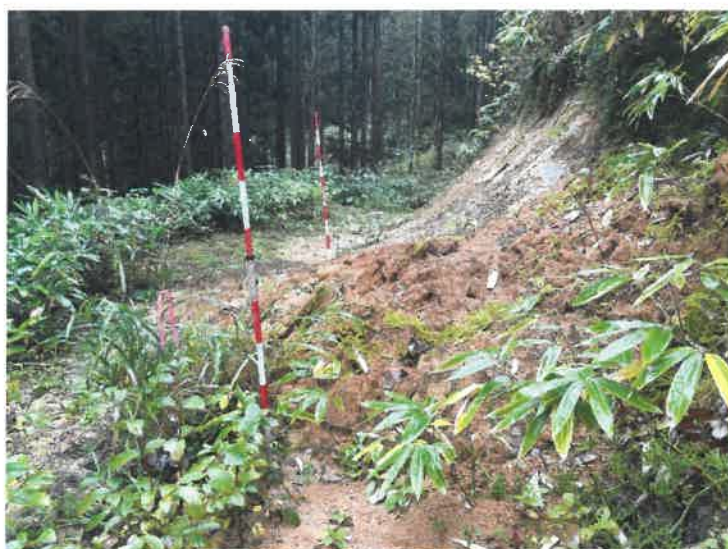
路線名：六郎洞4号
箇所番号：8
被災延長：6
被災状況：法面崩壊
その他：
メモ：

復旧方法：崩土除去

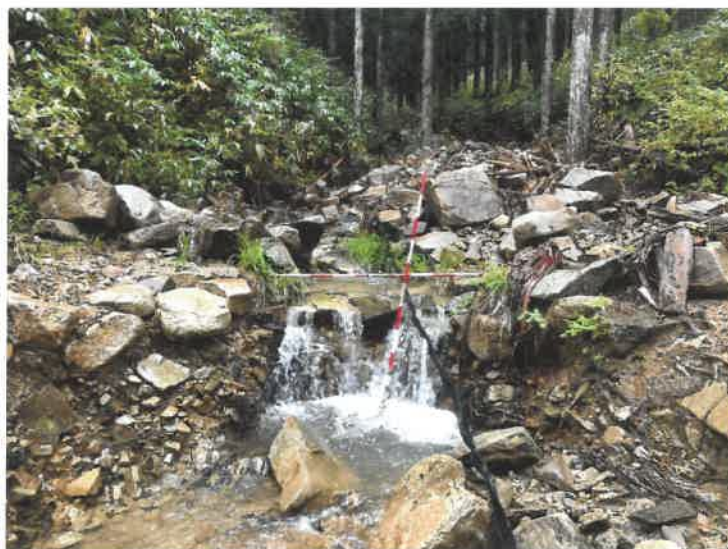
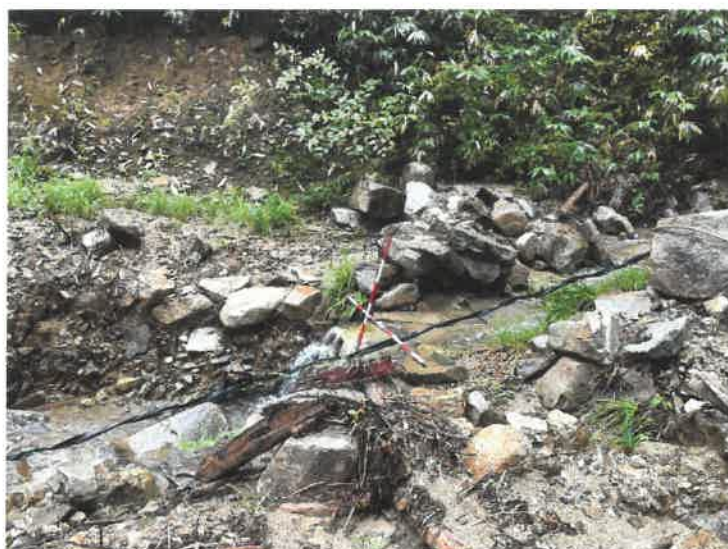
路線名：六郎洞4号
箇所番号：9
被災延長：10
被災状況：路面洗掘
その他：
XE：

復旧方法：谷部

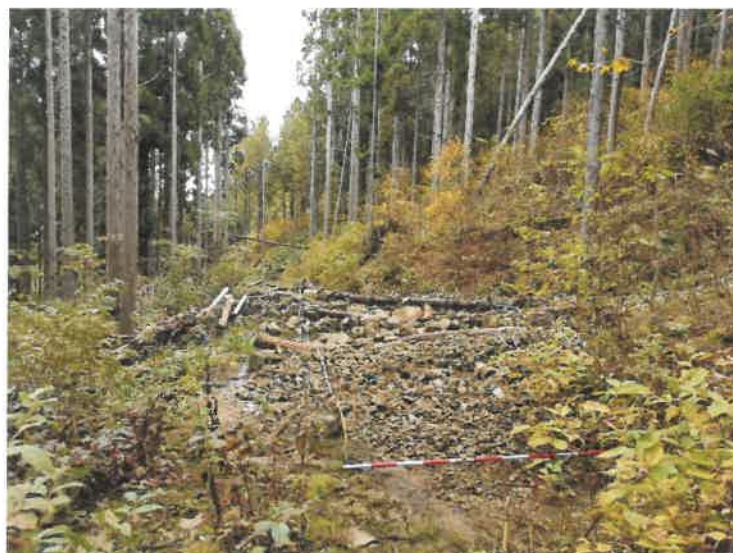
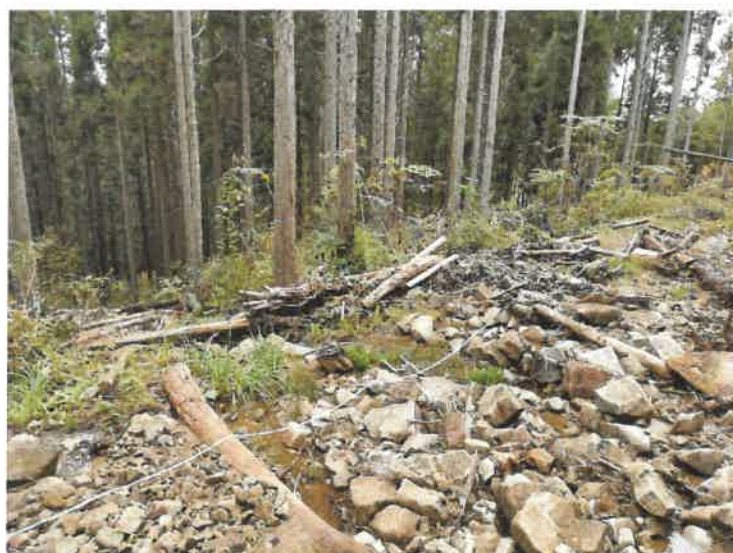
路線名：六郎洞5号
箇所番号：1
被災延長：16
被災状況：土砂流入
その他：
メモ：

復旧方法：崩土除去

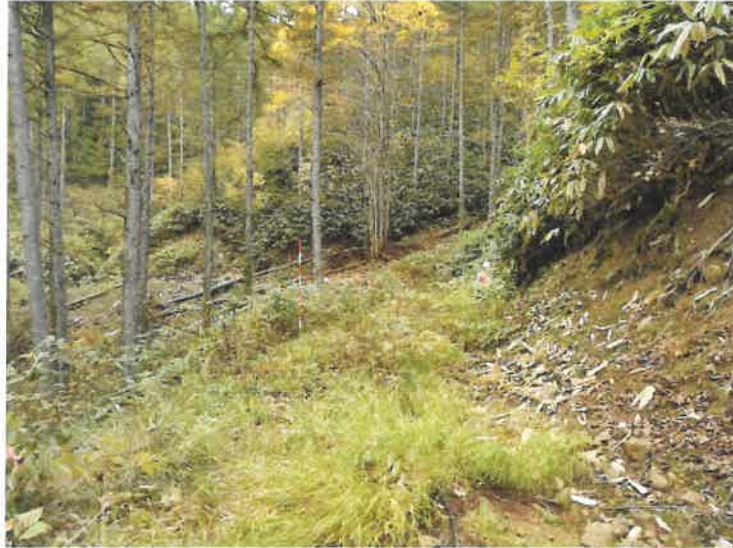
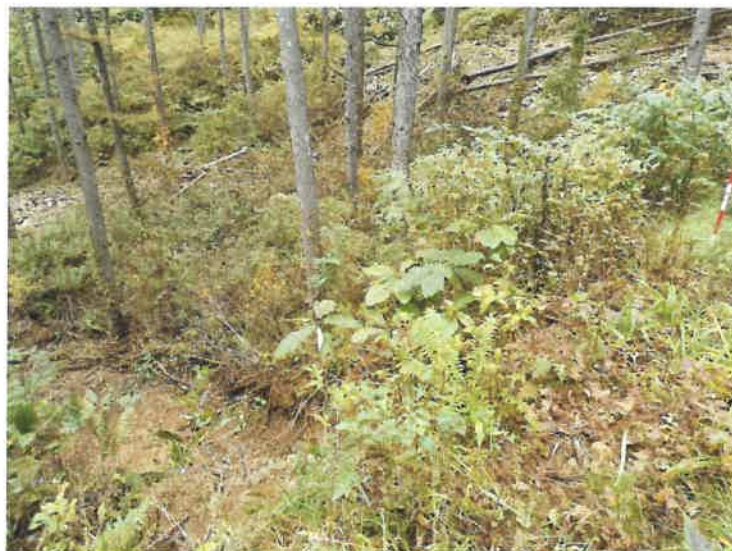
路線名：六郎洞5号
箇所番号：2
被災延長：6
被災状況：路側崩壊
その他：
メモ：幅員足りている

復旧方法：盛土

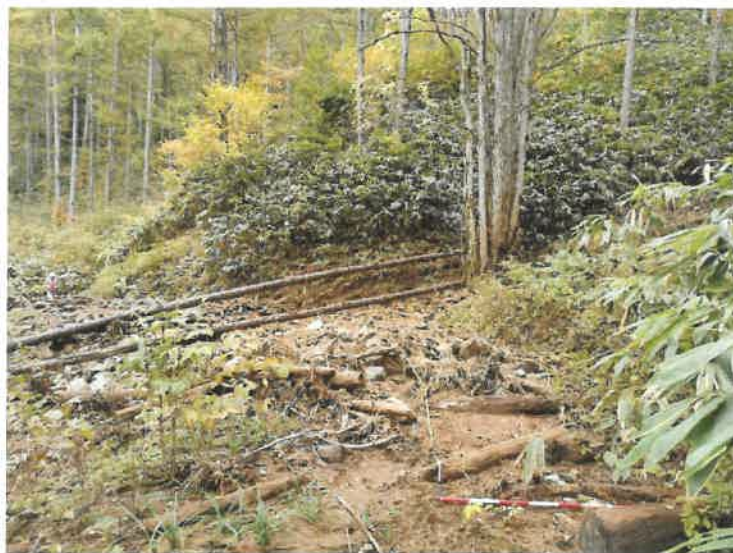
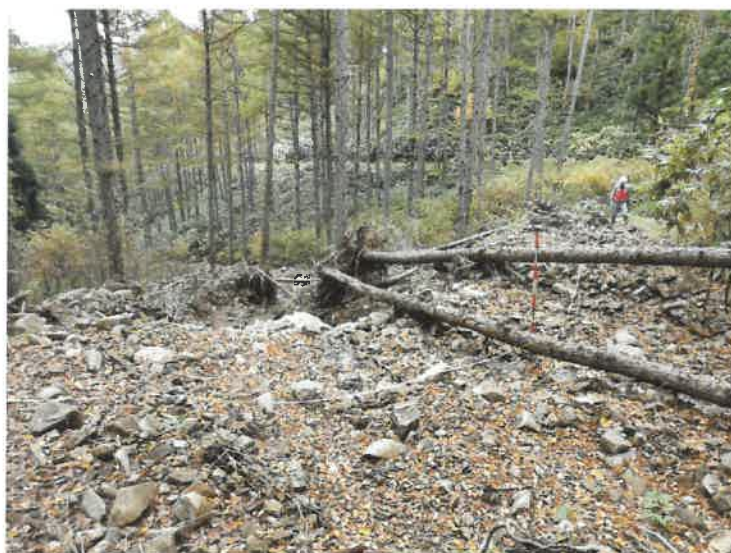
路線名：六郎洞5号
箇所番号：3
被災延長：24
被災状況：土砂流入,路面洗堀
その他：
メモ：常水多い、元々洗い越しか？

復旧方法：崩土除去、盛土、洗い越し

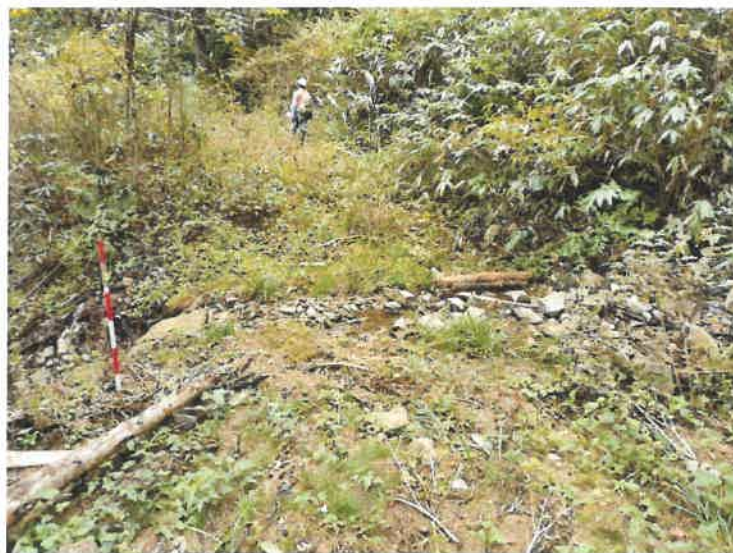
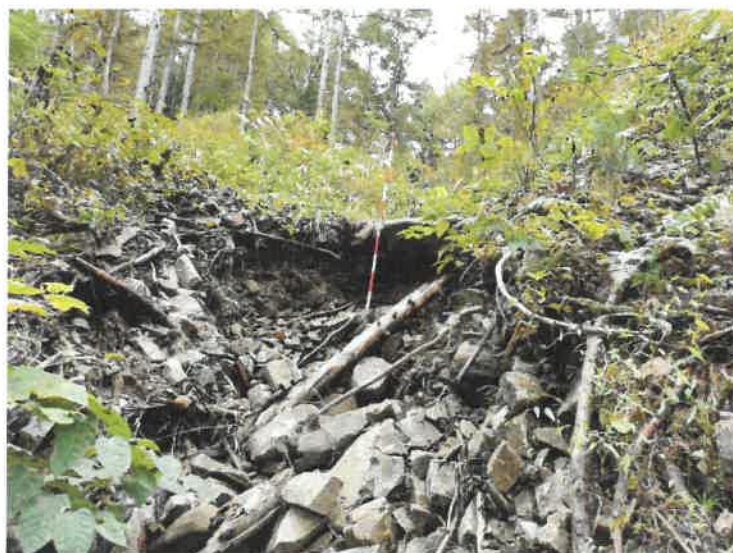
路線名：六郎洞5号

被災状況：路面洗堀

メモ：礫張りタイプ

復旧方法：洗い越し補修

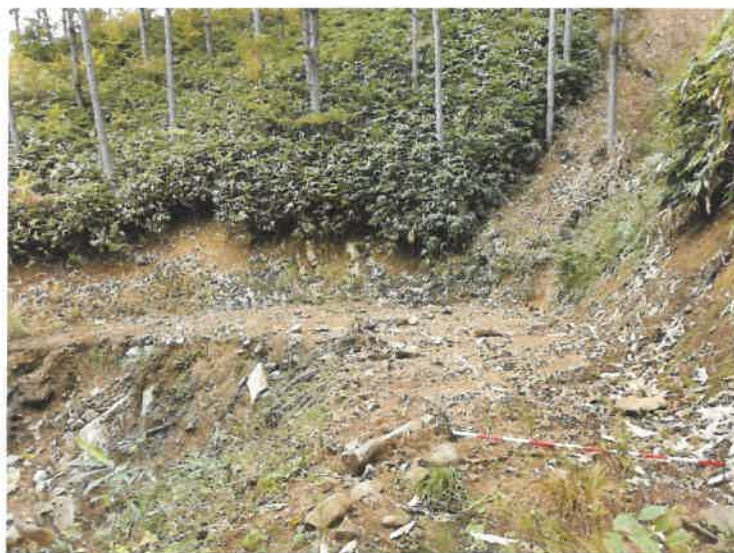
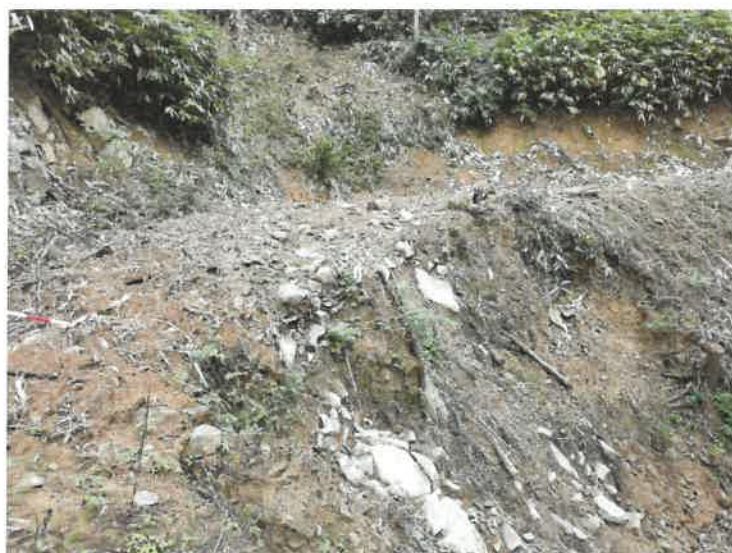
路線名：六郎洞5号
箇所番号：5
被災延長：26
被災状況：路側崩壊
その他：上部斜面崩壊あり
Xモ：幅員不足は5m
路面内より有孔管150あり、ちぎれている
路肩の形状は今回の被災ではない

復旧方法：盛土、崩土除去

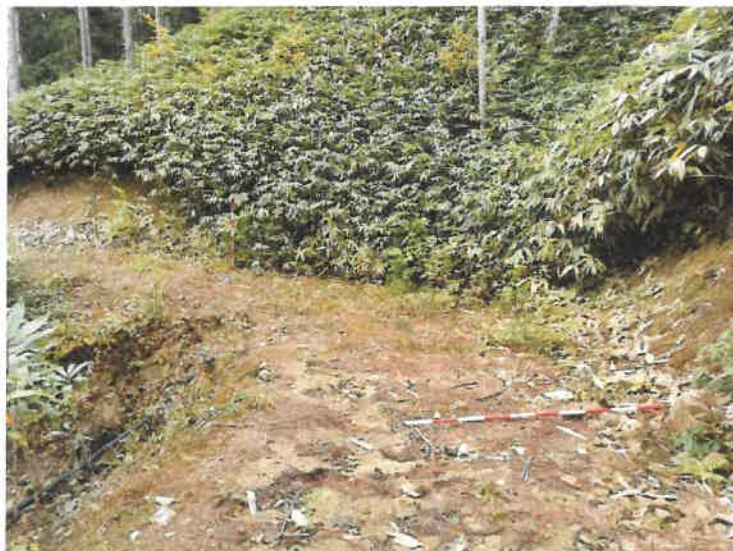
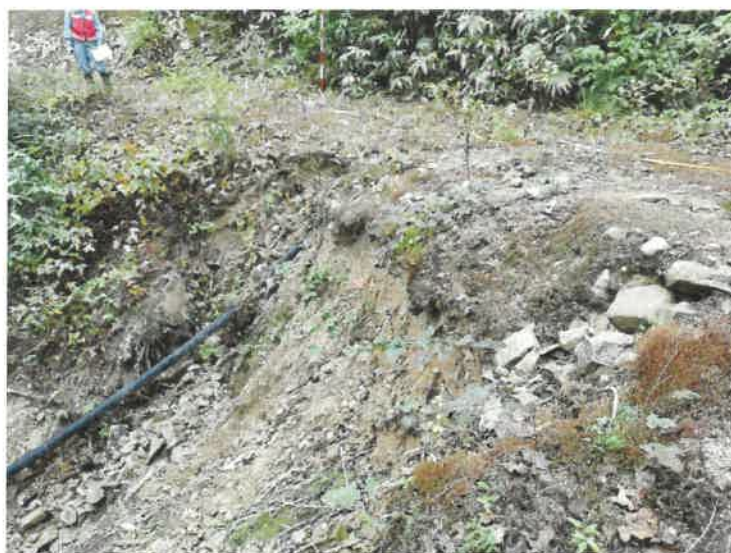
路線名：六郎洞5号
箇所番号：6
被災延長：10
被災状況：路側崩壊
その他：
×モ：有孔管150あり、呑み口無事
幅員ある

復旧方法：盛土

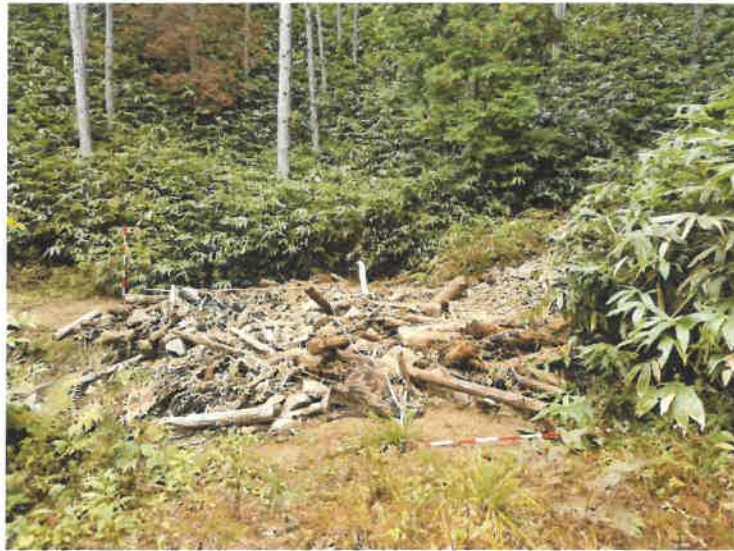
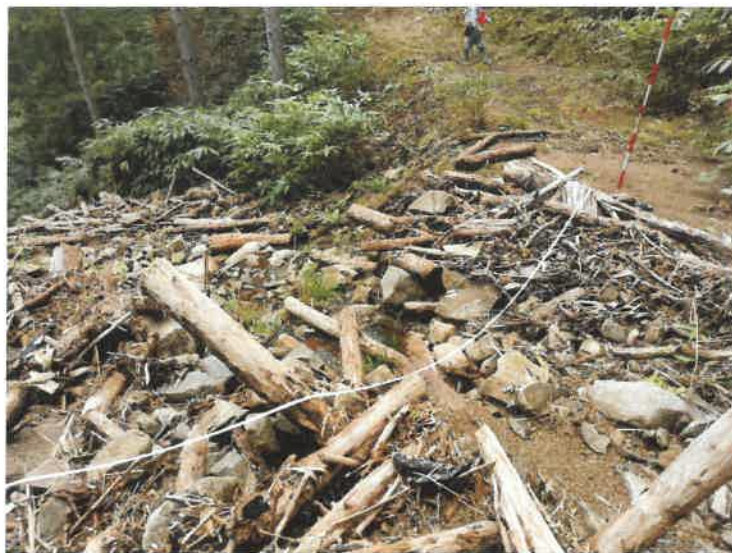
路線名：六郎洞5号
箇所番号：7
被災延長：7
被災状況：土砂流入,路面洗堀
その他：
メモ：洗い越し礫タイプ

復旧方法：崩土除去、洗い越し補修

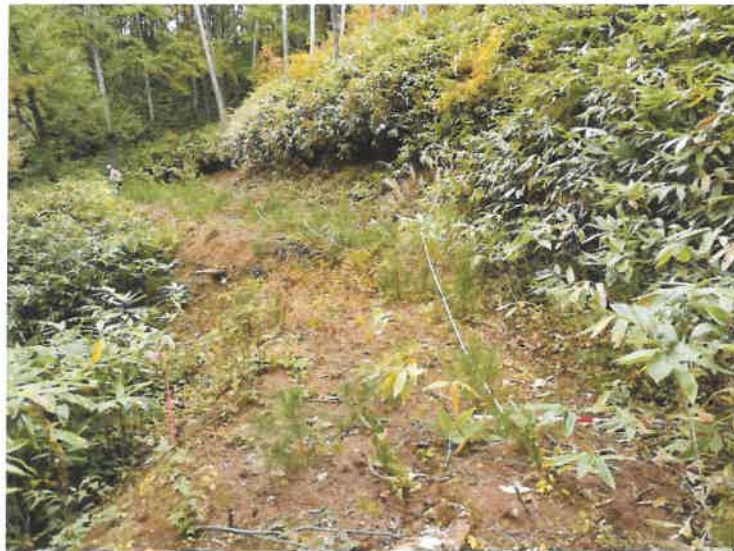
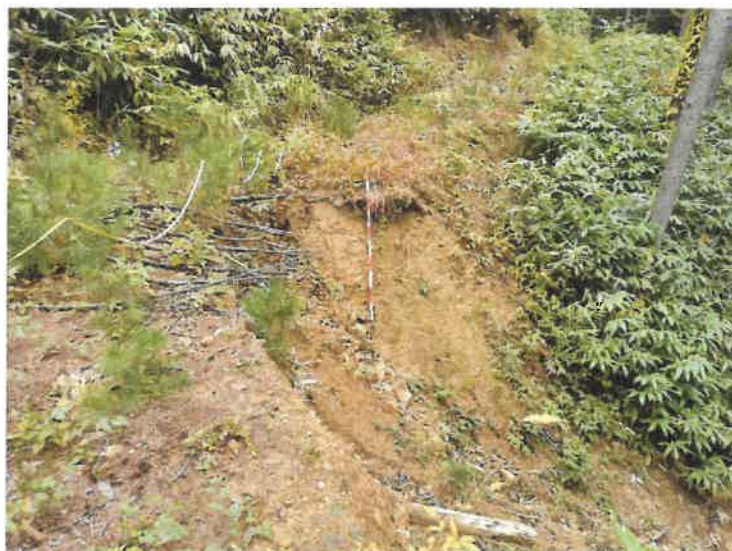
路線名：六郎洞5号
箇所番号：8
被災延長：15
被災状況：路側崩壊
その他：
メモ：起点側クラック3m含む

復旧方法：路側構造物4m、盛土も可能かも

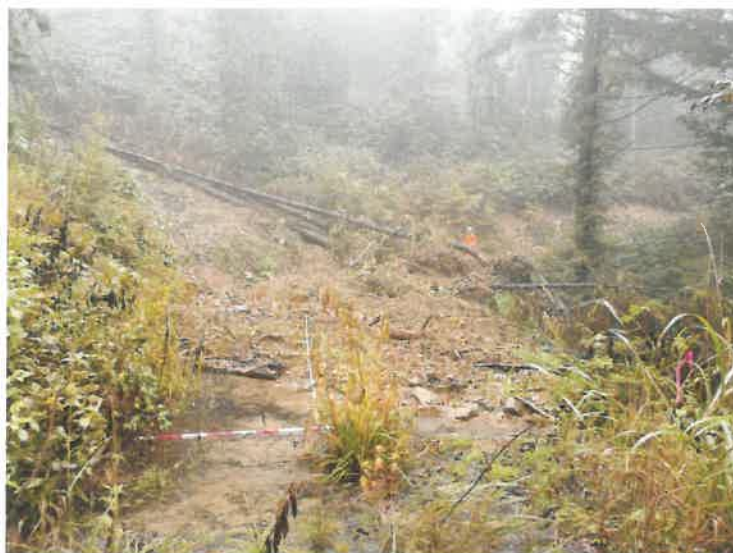
路線名：六郎洞6号
箇所番号：1
被災延長：20
被災状況：路肩崩壊,土砂流入
その他：
×モ：上部山腹崩壊
路肩はOK
常水あり

復旧方法：崩土除去、盛土

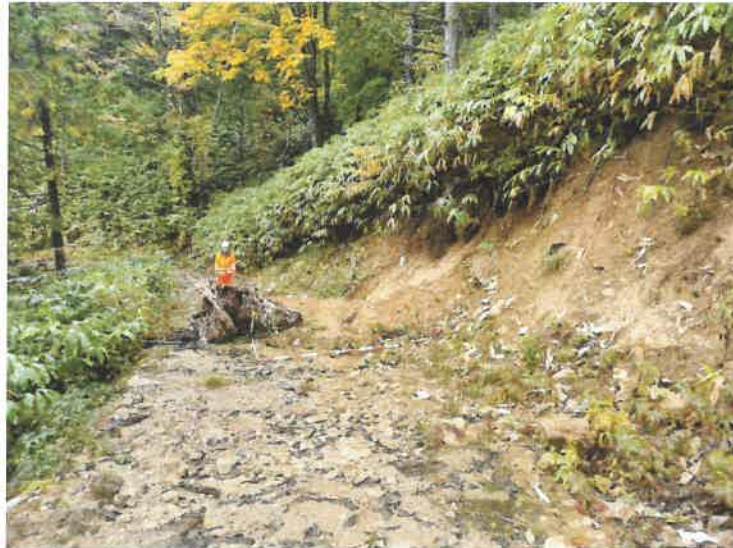
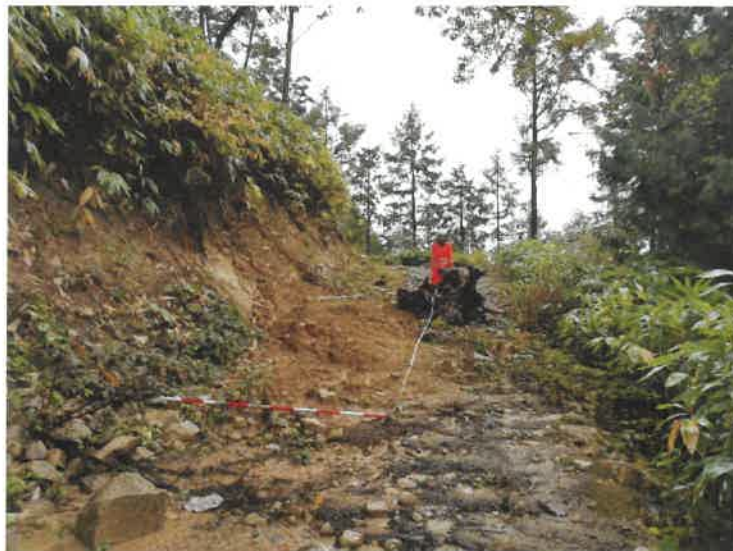
路線名：六郎洞6号
箇所番号：2
被災延長：8
被災状況：法面崩壊
その他：
メモ：

復旧方法：崩土除去、程度低い

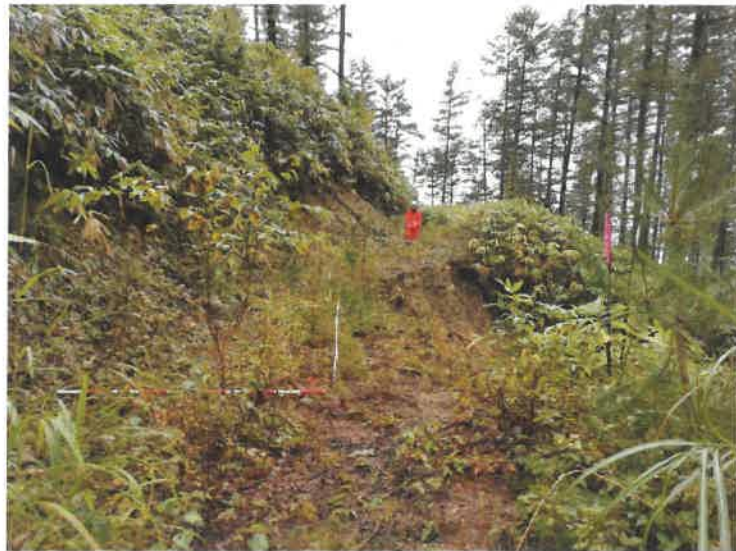
路線名：六郎洞6号
箇所番号：3
被災延長：15
被災状況：路側崩壊
その他：
メモ：

復旧方法：2段盛土が路側5m程度

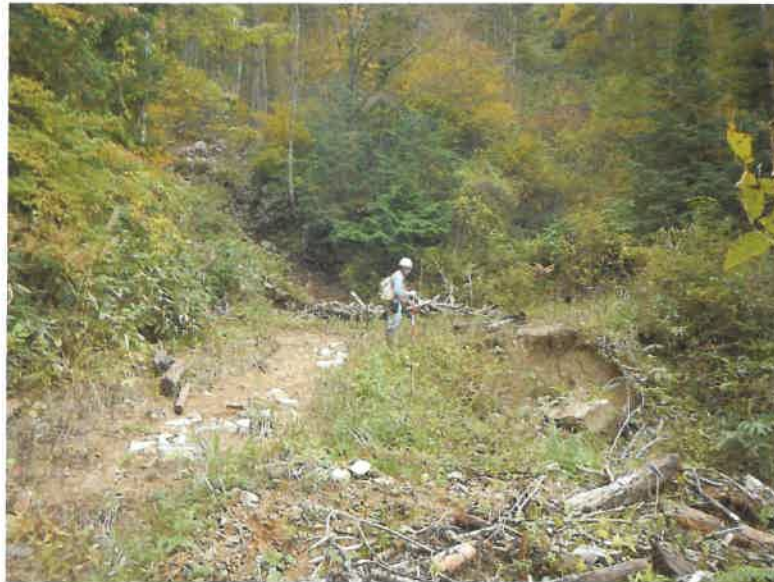
路線名：六郎洞その他
箇所番号：2
被災延長：10
被災状況：路側崩壊、呑口閉塞
その他：呑口部幅員2.5m
メモ：作業対象外、常水は流下している、この先未確認

復旧方法：盛土、排土
